KARTA EWIDENCYJNA ZABYTKU NIERUCHOMEGO WPISANEGO DO REJESTRU ZABYTEKÓW

REMIZA STRAŻACKA I LODOWNIA

w zespole Miejskiego Ośrodka Opiekuńczego (Stadtpflegeheim)

ul. Stabłowicka 147-149
50-066 Wrocław

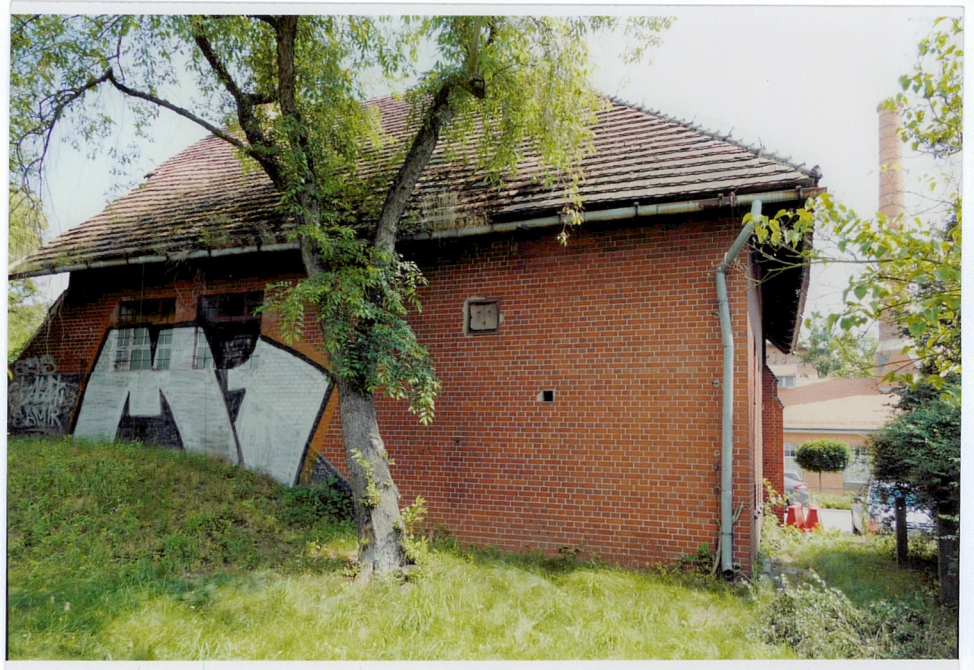
4.

Elewacja zach. – pierwotnie ślepa, w 1/3 wysokości i w połowie długości od strony pn. przesłonięta nasypem ziemnym, tworzącym pierwotnie dodatkową warstwę izolacyjną pomieszczeń chłodniczych tej części budynku; w czasach powojennych w elewacji wybito dwa wtórne duże otwory okienne w formie kwadratów.
