1. Obiekt zabytkowy

Spichrz, ul. Spichrzowa 43

Grudziądz

OŚRODEK  
DOKUMENTACJI  
ZABYTKÓW

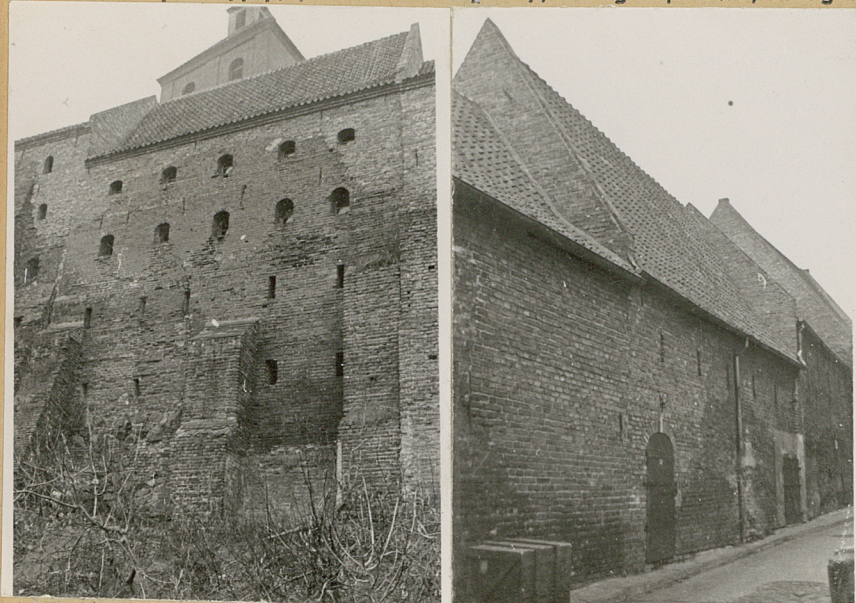
Elewacja zachodnia

elewacja wschodnia

Spichlerz ceglany, nietytułowany, zbudowany na planie prostokąta, 5-ko kondygnacyjny (parter uliczny 2-kondygn.)  
Dach dwuspadowy kładki holenderskiej.
