Nr

4444

SPICHLERZ,
OB. SIEDZIBA „DOMU MUZ” MIEJSKIEJ INSTYTUCJI KULTURY

ul. Podmurna 1
87-100 Toruń

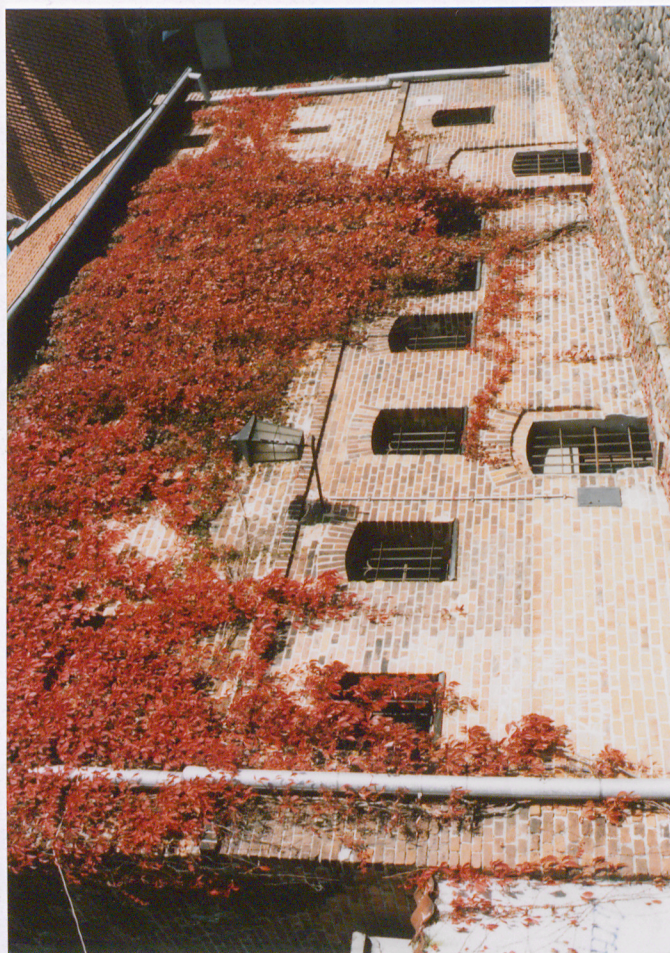
Fot. 1 – Elewacja południowa.

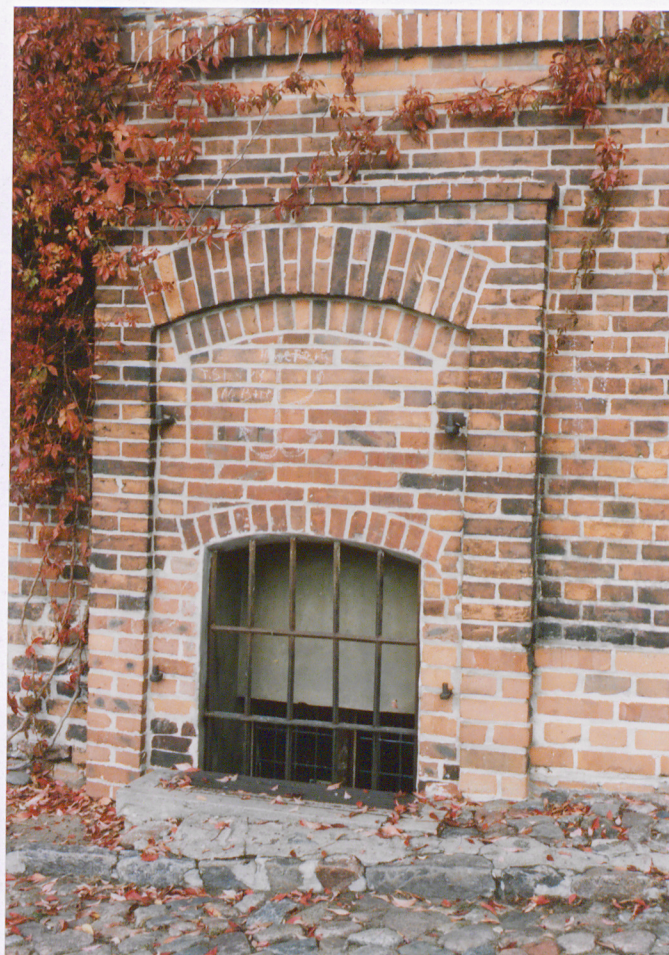
Fot. 2 – Elewacja pd., dawne zejście do piwnicy.

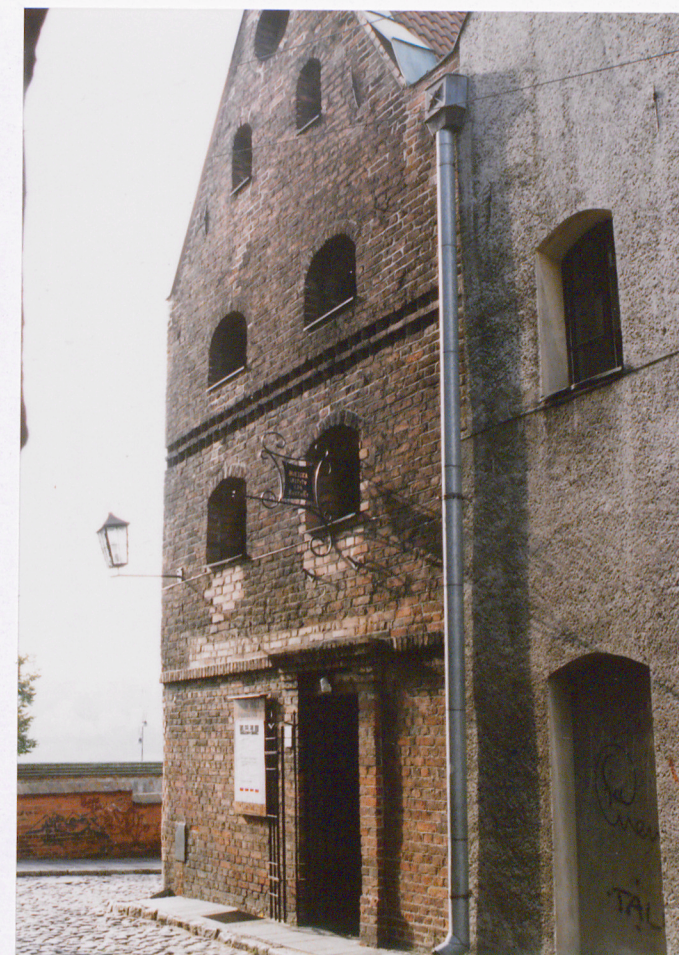
Fot. 3 – Elewacja wschodnia.

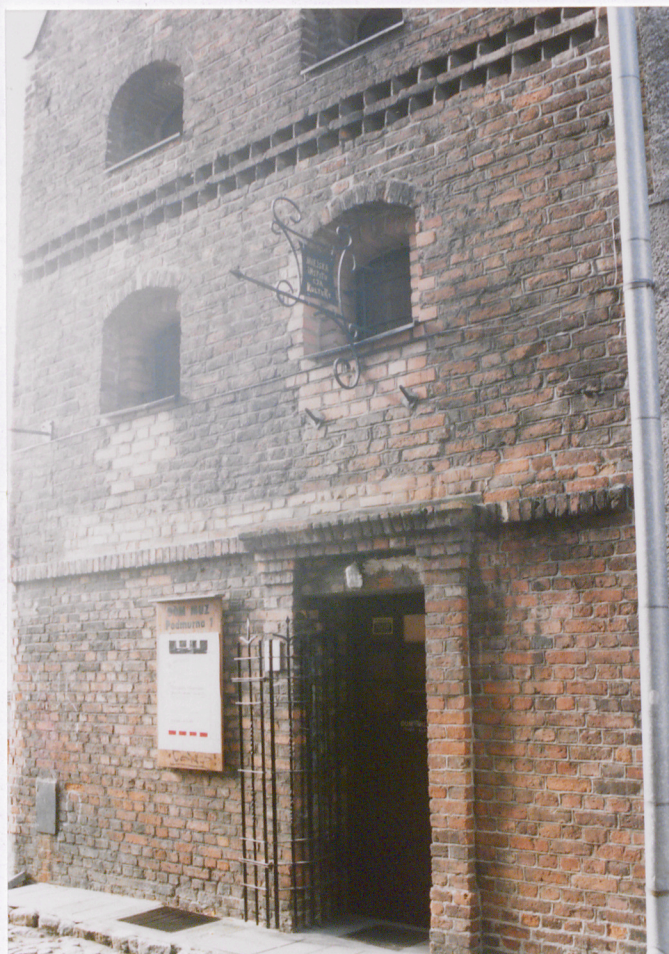
Fot. 4 – Elewacja wsch., część dolna.

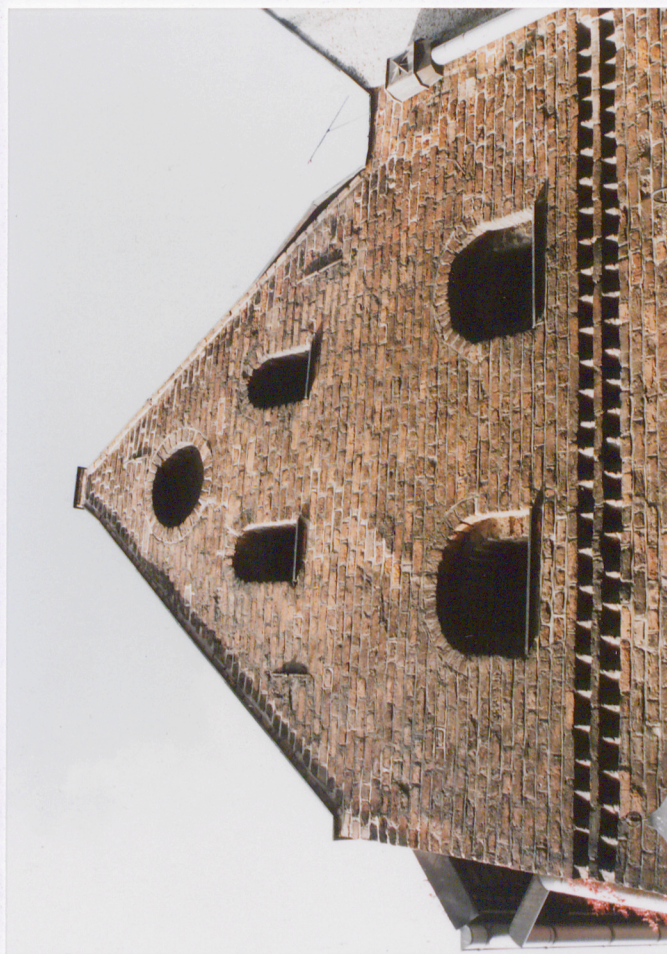
Fot. 5 – Elewacja wsch., szczyt.

20 Najpilniejsze postulaty konserwatorskie	
		<ul style="list-style-type: none"> - naprawa opierzenia szczytów; - naprawa tynków zewnętrznych dobudówki piwnicznej/likwidacja dobudówki.

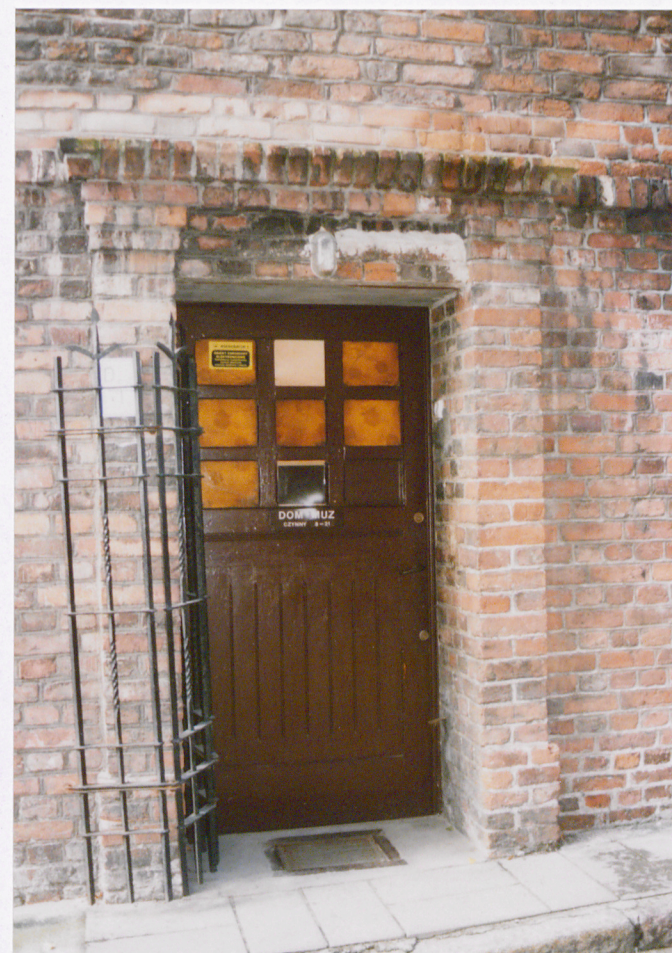
Fot. 6 – Portal wejściowy.

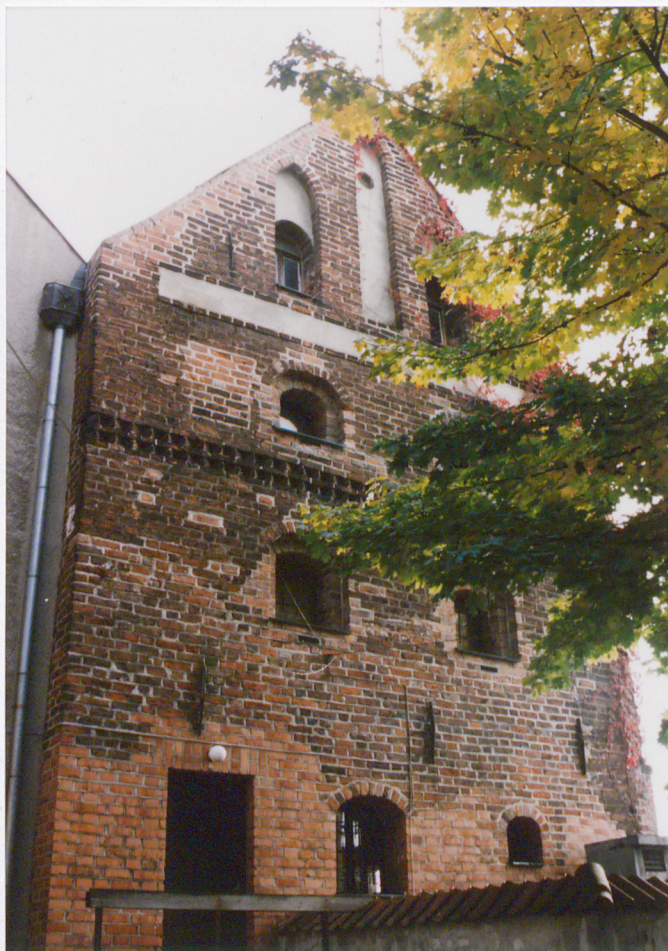
Fot. 7 – Elewacja zachodnia.

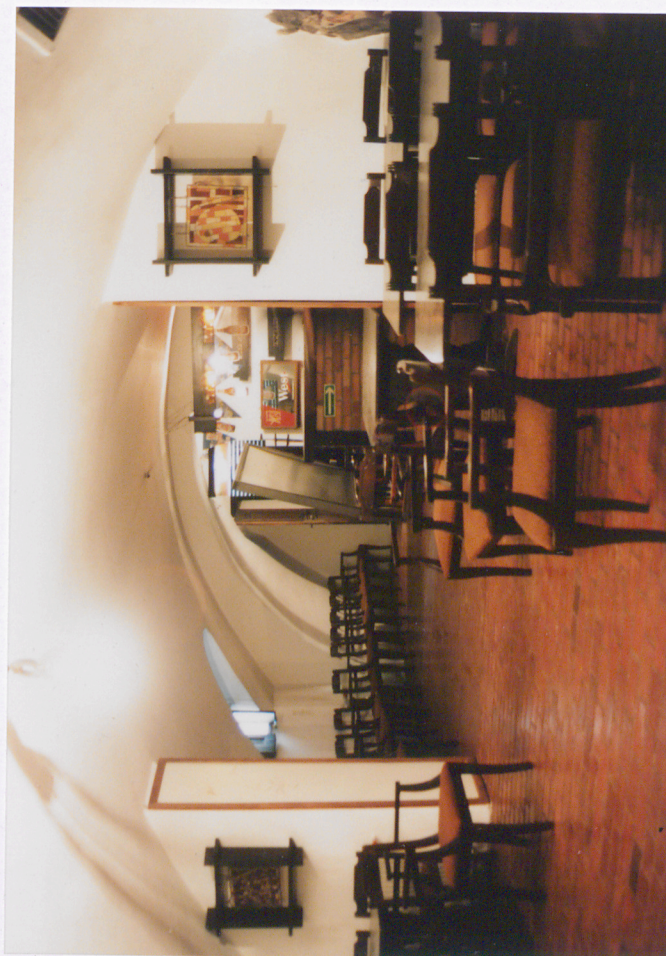
Fot. 8 – Piwnice, widok w kierunku zachodnim.

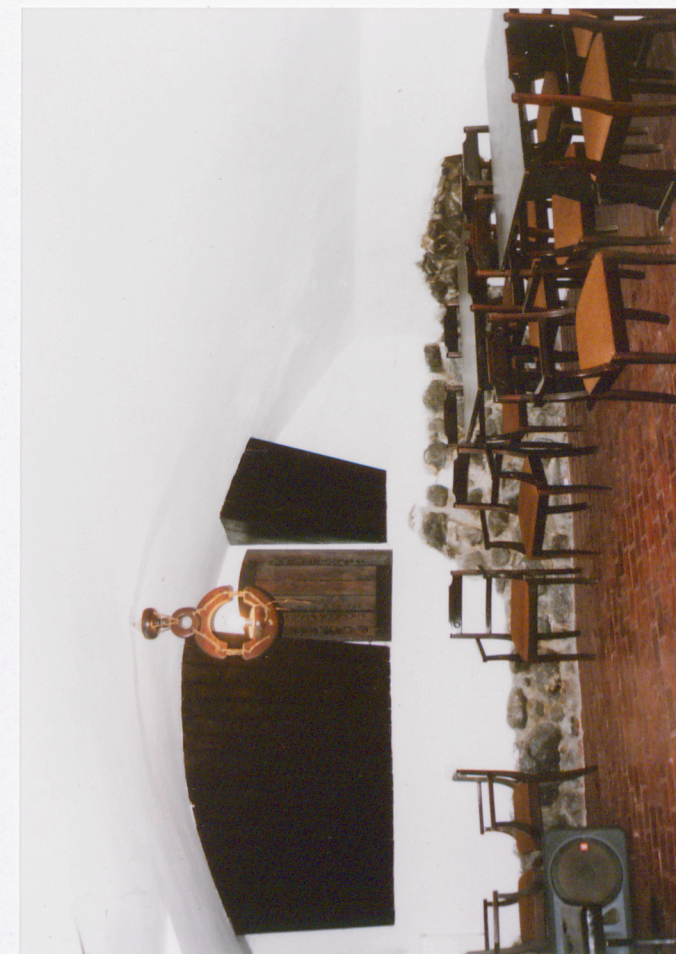
Fot. 9 – Piwnice, ściana wschodnia.

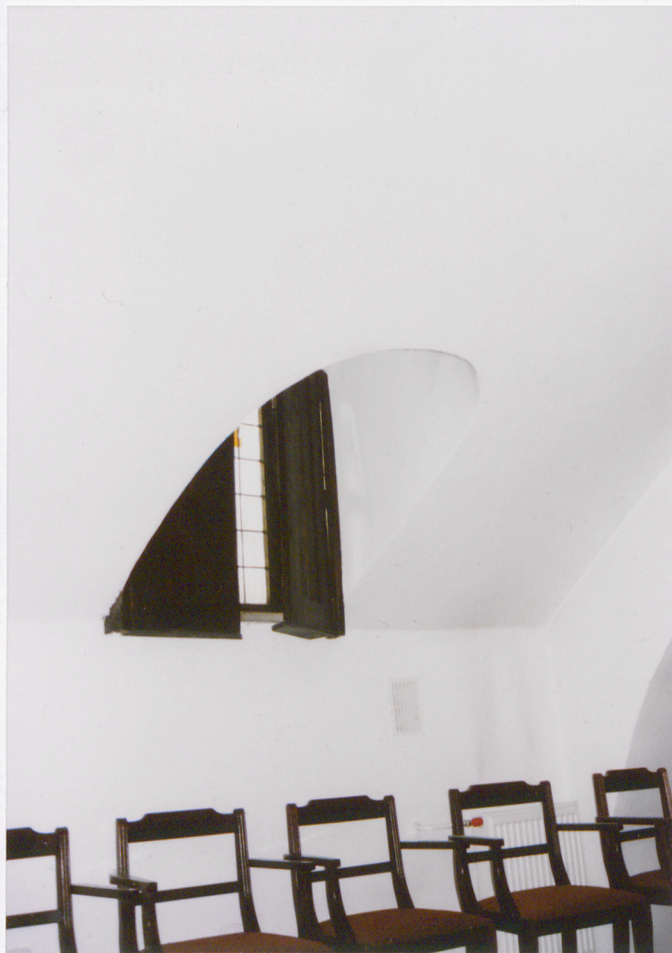
Fot. 10 – Piwnice, okno w narożniku południowo – zachodnim.

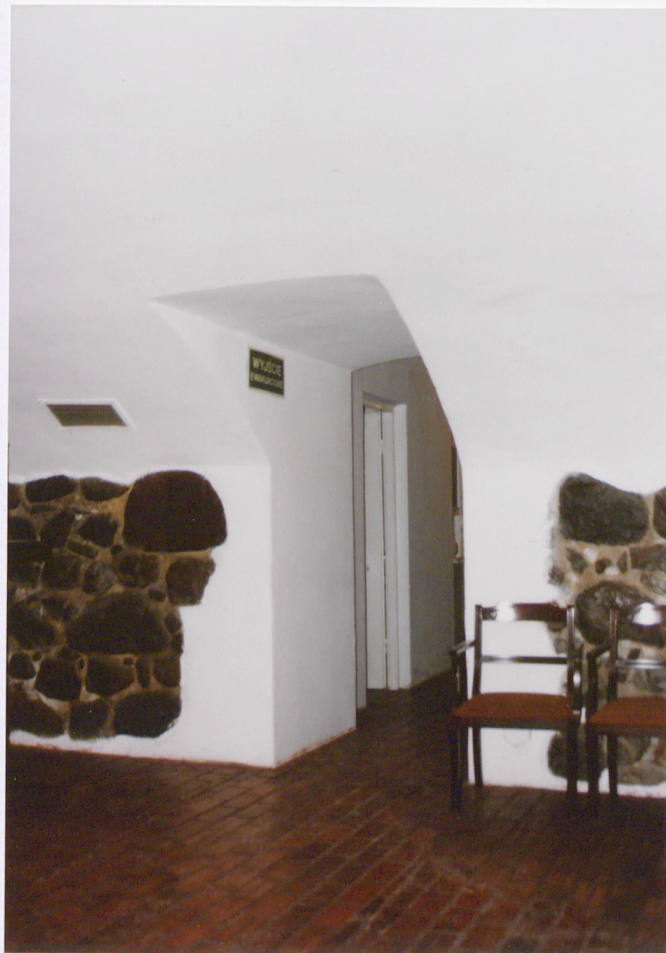
Fot. 11 – Piwnice, ściana północna.

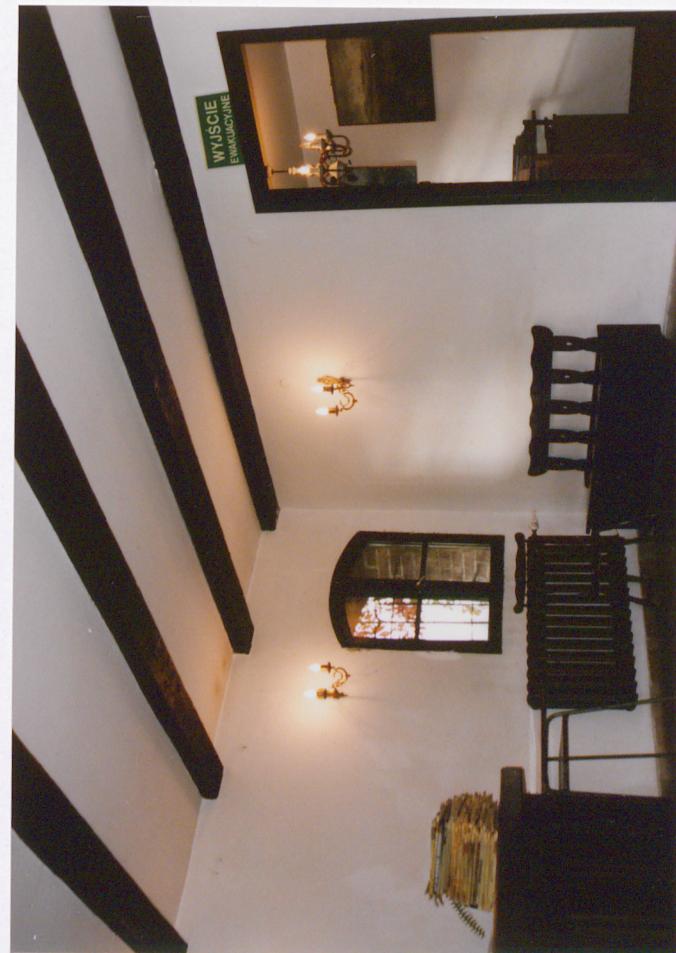
Fot. 12 – Parter, sień.

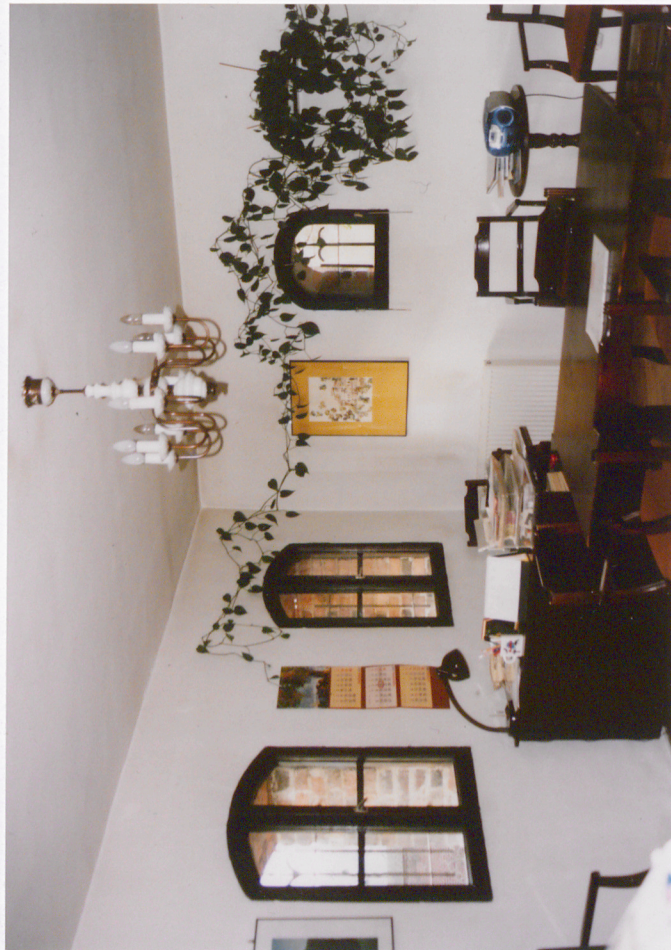
Fot. 13 – Parter, trakt tylny.

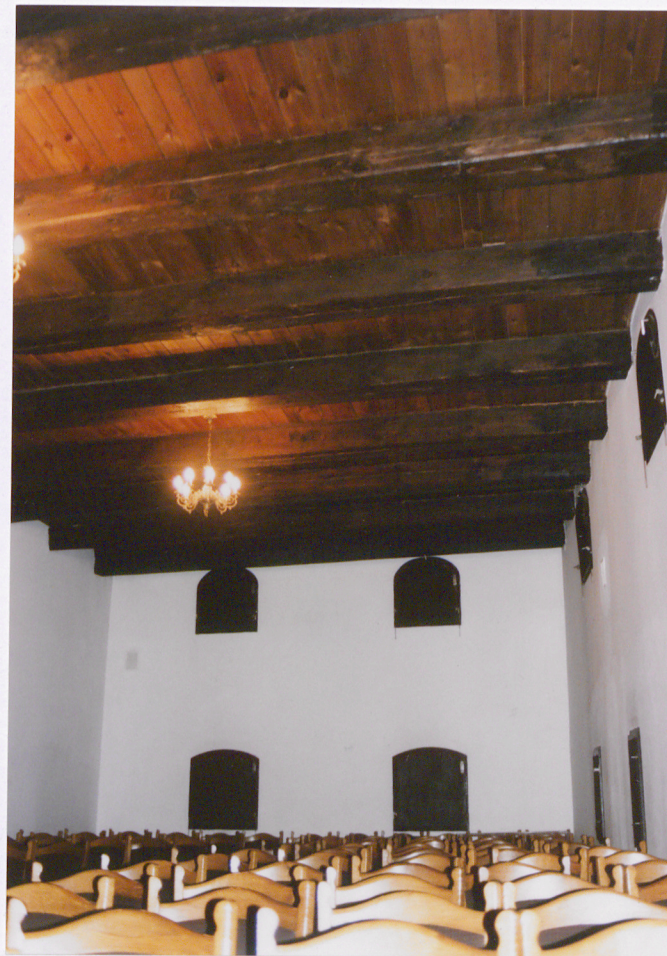
Fot. 14 – I piętro, sala.

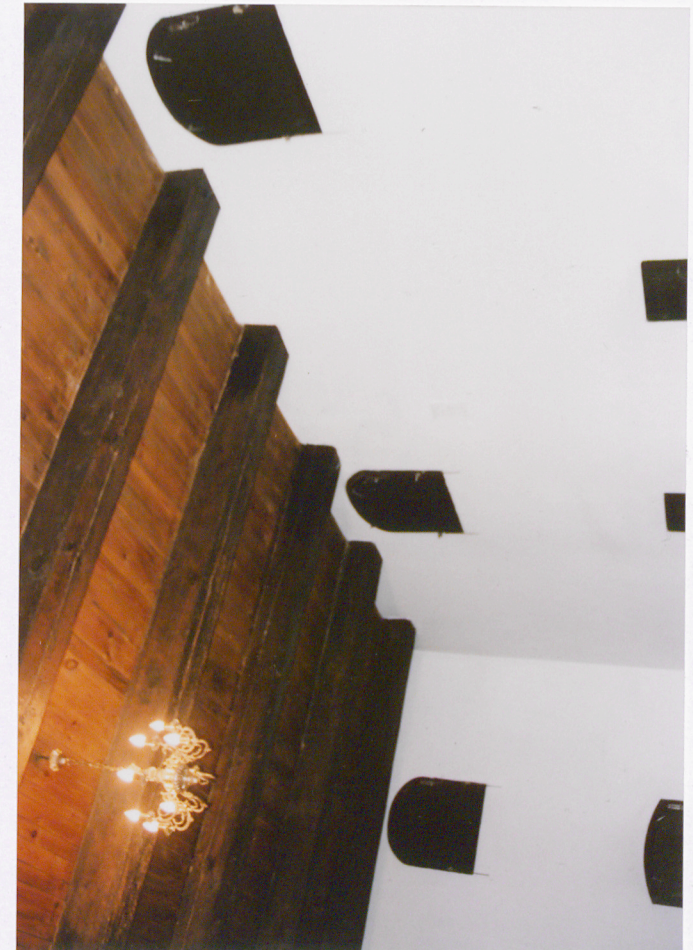
Fot. 15 – I piętro, sala, strop belkowy.
