1. Obiekt

budynek dawnej wartowni - odwach

3. Miejscowość

Toruń

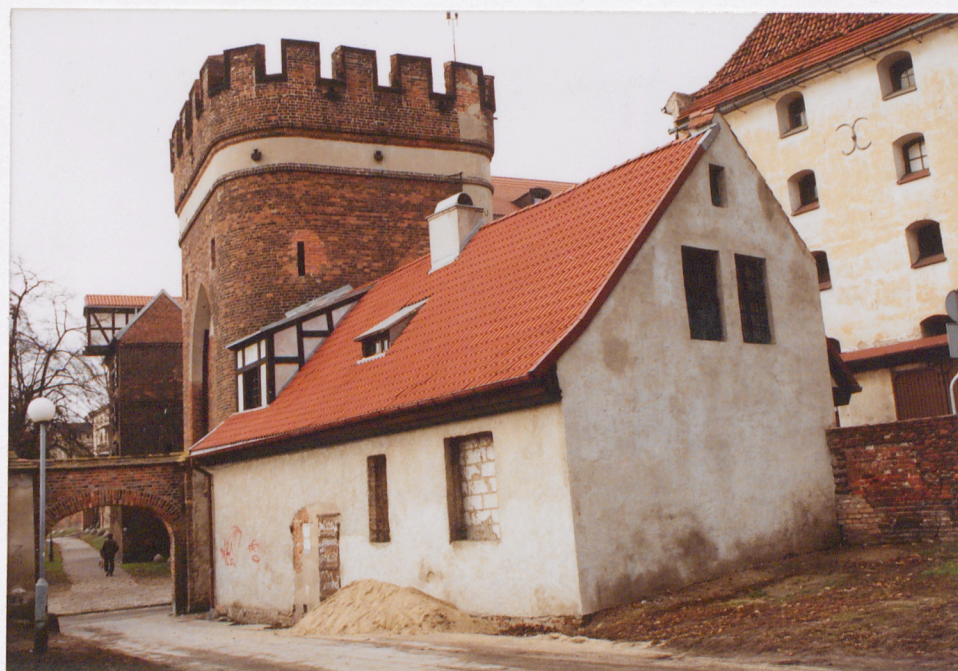
1.

Fot. 1 – Elewacja pld.. Widok od strony pld.-wsch.

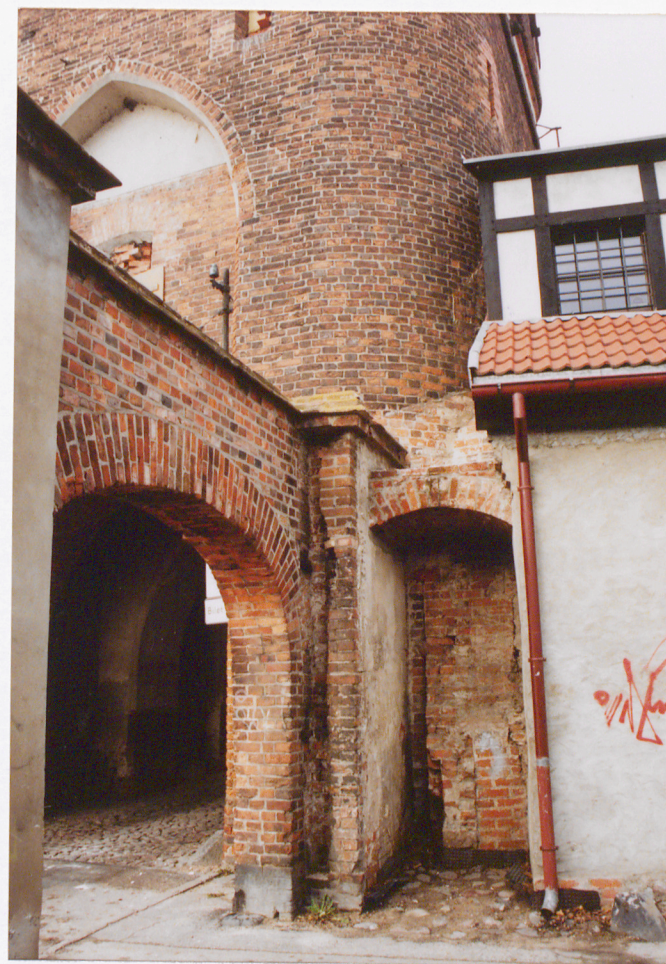
Obecny budynek wartowni powstał w okresie nowożytnym w miejscu starszego gotyckiego budynku, który wzniesiony został wraz z Bramą Mostową ok. 1432 r.. Funkcja budynku od początku związana była z Bramą i następnie mostem. Nieznany jest wygląd i rozmiary ówczesnego odwachu. Zachowany ślad strzypii od strony pld. wskazuje, że mur frontowy pierwotnego budynku przesunięty był względem obecnego w kierunku pld.. Od strony tylnej – ptn., budynek dochodził do muru obronnego biegnącego od narożnika ptn.-wsch. Bramy Mostowej do Wieży Wartowniczej. W murze wsch. Bramy znajdowało się przejście łączące przejazd z budynkiem wartowni. Nową, dzisiejszą wartownię wzniesiono w okresie barokowym (XVII/XVIII w.) z cegły o formacie 30 x 15-15,5 x 8 cm, w wątku nowożytnym. Od strony ptn. budynek nadal opierał się o mur obronny. Zwieńczony był dwuspadowym dachem z obecną wieżbą krokwiowo-jętkową. Wnętrze od początku było tynkowane. Wejście usytuowane było elewacji pld., zapewne w miejscu szerokiej bramy. Umieszczony w środku charakterystyczny komin butelkowy miał nieco inny kształt, zwłaszcza w części poddasza. Budynek zapewne od razu skomunikowano z Bramą Mostową przejściem na poddaszu w narożniku pld.-zach..

Narożnik pld.-zach. na styku z Bramą Mostową z widocznymi wewnątrz wnęki strzępami po murze gotyckiego odwachu. Widok od strony pld..

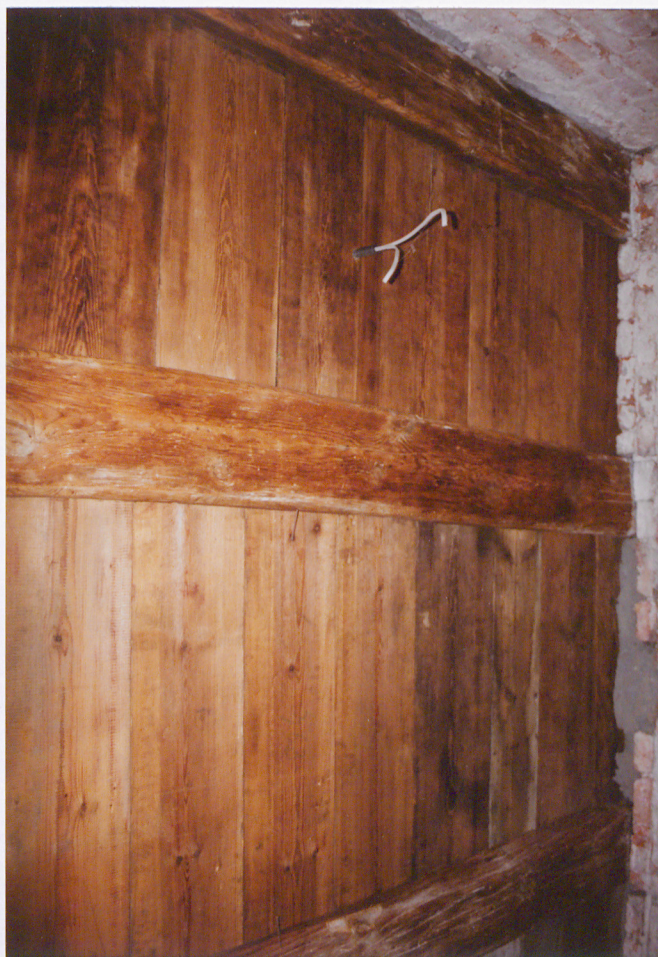
Strop –na parterze drewniany, belkowo-wsuwkowy, z odstępami belek odpowiadającymi rozstawowi krokwi, (wzmocniony współczesnymi legarami, płytami GKF i wełną mineralną). Od strony ptn. belki przechodzą podcień wzdłuż całej elewacji.

Parter. Fragment stropu belkowo-wsuwkowego.

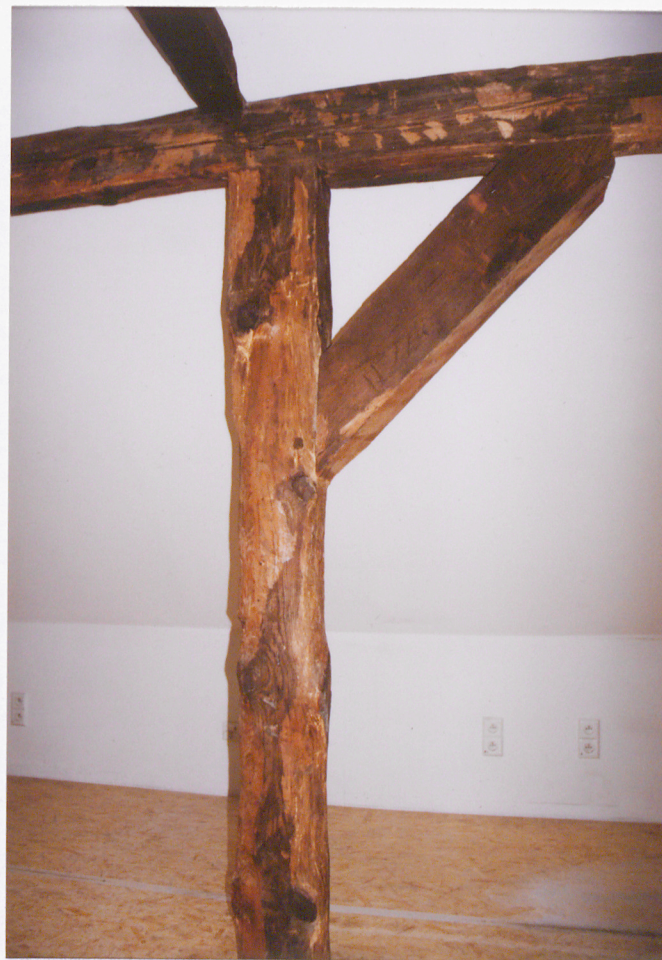
Wieżba dachowa – drewniana, krokwiowo-jętkowa podparta słupami. Na belkach znaki ciesielskie.

Poddasze. Fragment konstrukcji więźby.
