1. Obiekt zabytkowy

Kamienica - ul. Szczytna 18

TORUŃ 4892

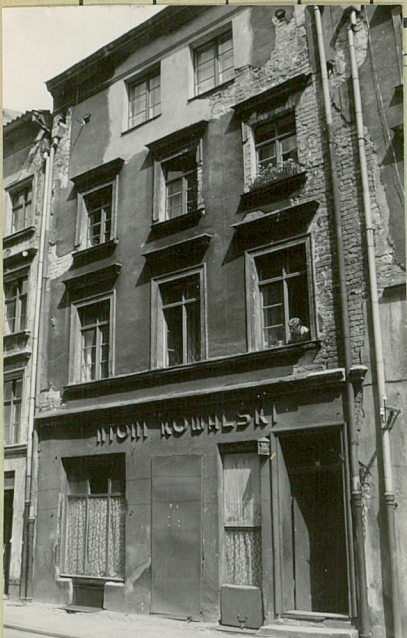
Wymaga remontu

Obiekt historyczny zlokalizowany we wschodniej części ulicy.
Wzniesiony na ruinie wydłużonego prostokąta. Zbudowany z
cegły i tynkowany. Wnętrze zachowało resztki dawnego dyspo-
zycji. Ciepłota podłoga, łazienka, z gipsowym wykładziną
podłogową i elektryczną instalacją. Wnętrze otwarte
ceglana tylna ściana stanowi drugie ujęcie
z XVIII w.
