1. Obiekt zabytkowy

Kościół filialny Kościoła w Gostkowie

Rogon

OŚRODEK
DOKUMENTACJI
ZABYTKÓW

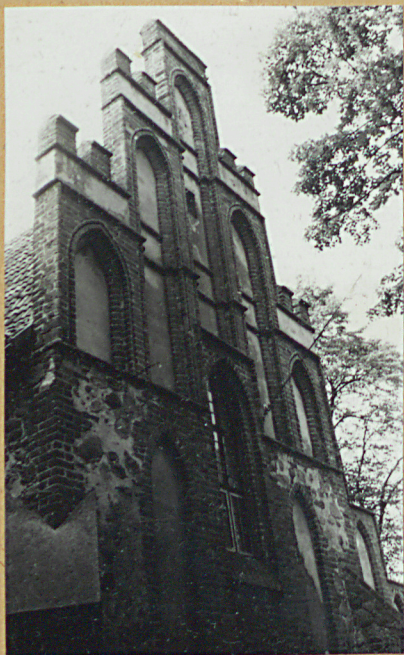
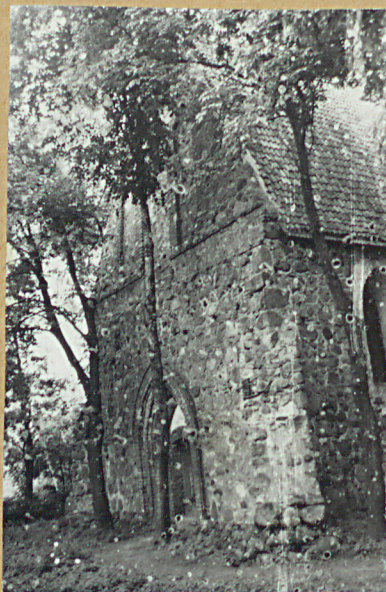
Kościół jednonawowy, bez
wieży, orientowany. 2 pro-
stopiętna nawa i wydłużo-
nym prezbiterium, prosto-
zamiennym. Budowla
z kamienia i cegieł lekko
obruconych tynkiem.
Szczegół. i zakrycia z
nowej cegły. Na przed. nawy
kuchnia, na tył. prezbite-
rium zakrycia, w naroż-
niku między nią a nawą
mała kostnica. Karola
cegieł bud. ma swój osobny
dach niołowy, kryty da-
chówką, dach prezbiterium
zakryty również kostnicą.
W fasadzie zach. okno
ogrodzone, majgię z karolaj-
skiej strony otynkowane ślady
arkad.
