5348

Główny budynek produkcyjny dawnego browaru Bojańczyka

Włocławek

ul. Łęska 28 a

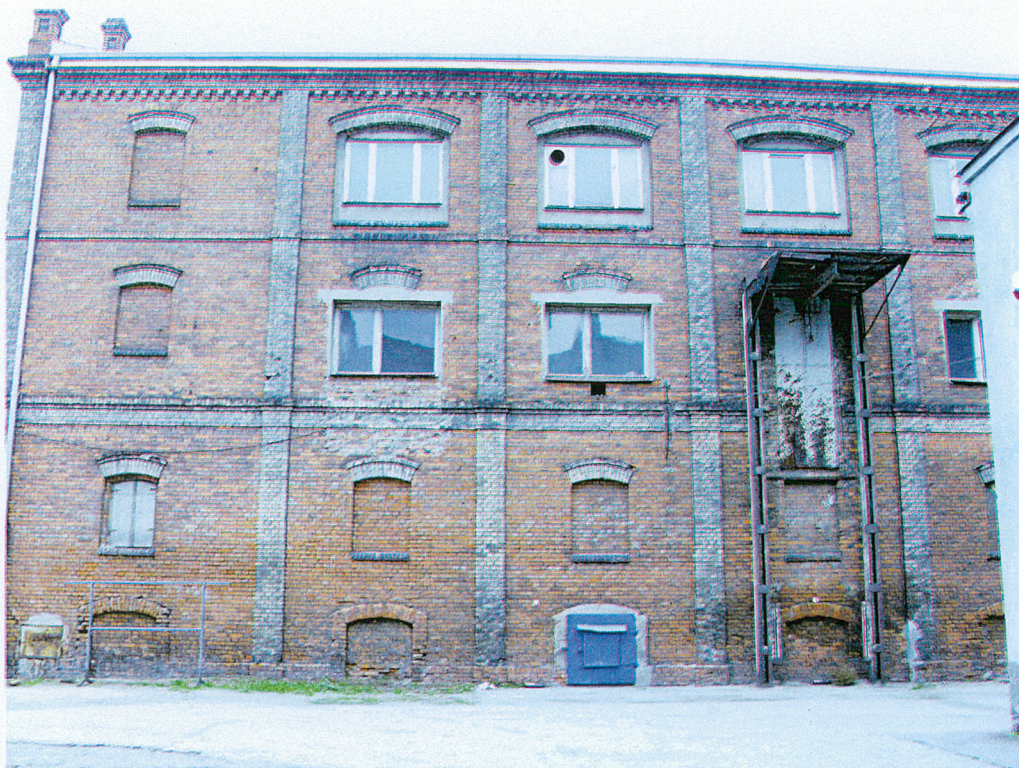
Główny budynek produkcyjny dawnego browaru Bojańczyka, elewacja wschodnia, fot. Juliusz Raczkowski.

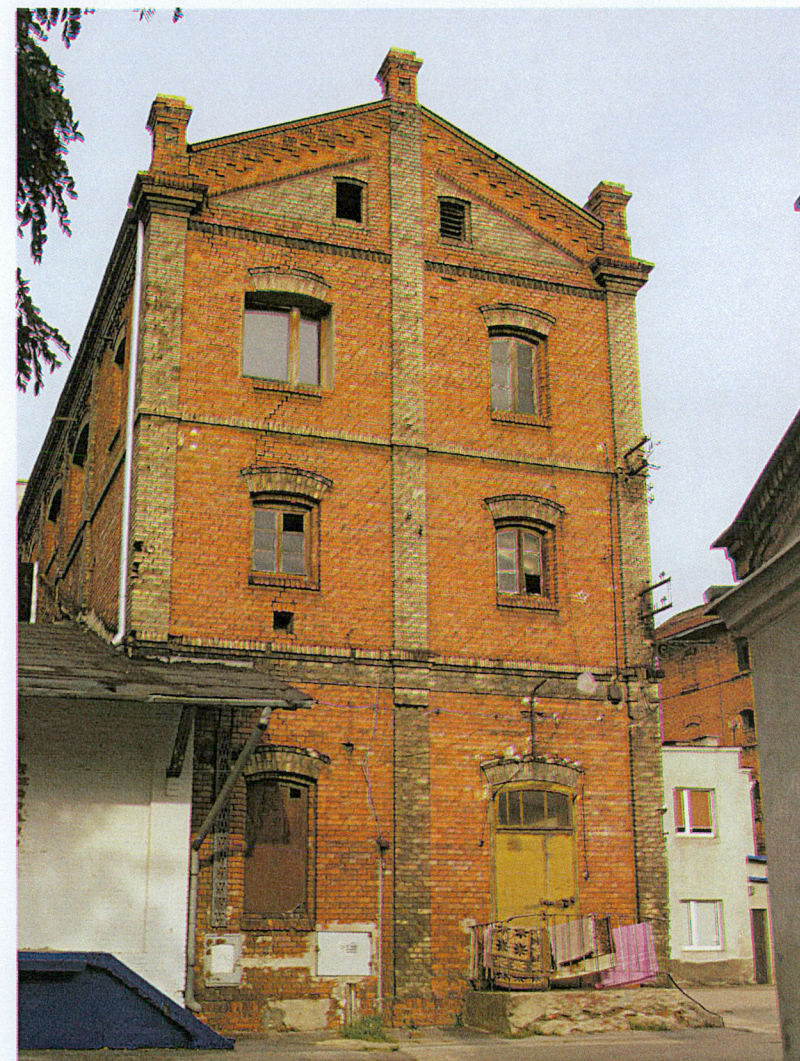
Główny budynek produkcyjny dawnego browaru Bojańczyka, elewacja południowa, fot. Juliusz Raczkowski.

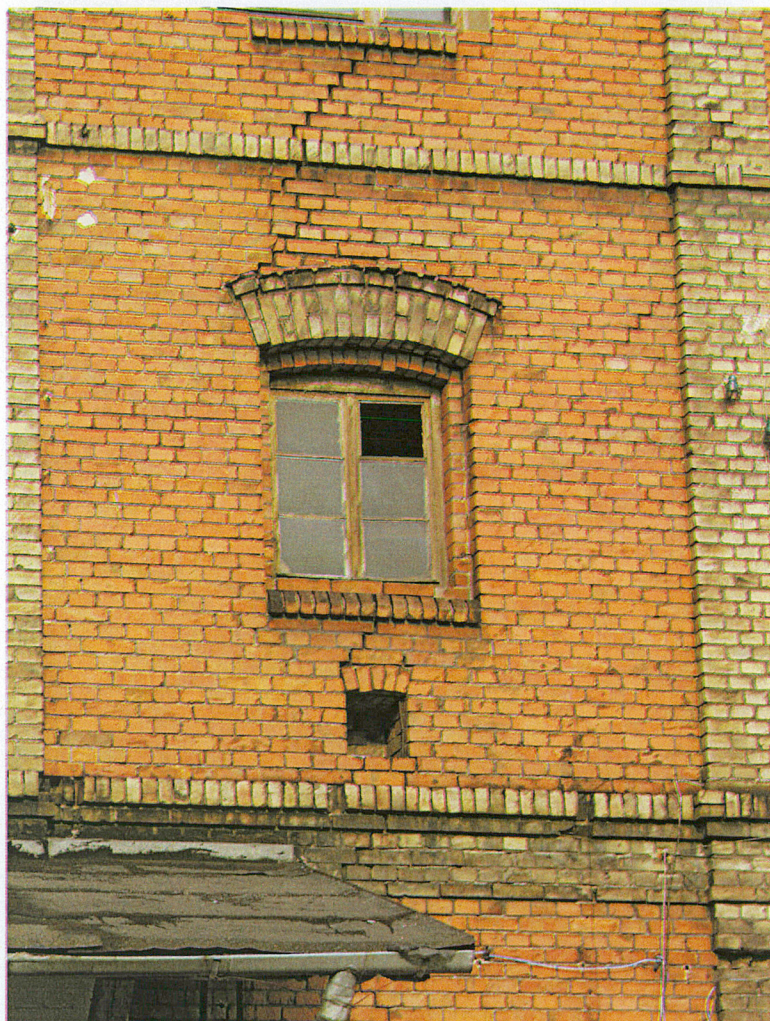
18. Prace budowlane i konserwatorskie, ich przebieg i dokumentacja		19. Stan zachowania (fundamenty, ściany zewnętrzne, ściany wewnętrzne, sklepienia, stropy, konstrukcje dachowe, pokrycia dachu, wyposażenie i instalacje)	
1991 r. – adaptacja parteru głównego budynku produkcyjnego dla potrzeb hurtowni ryb.		Fundamenty – zawilgocone, budynek nie posiada izolacji poziomej i pionowej	
1997 r. – drobne prace remontowe parteru głównego budynku produkcyjnego.		Ściany zewnętrzne – zawilgocone do wysokości około 1,5 m, widoczne wykwity solne, cegła zmurszała, miejscami osypująca się, w elewacji południowej widoczne rysy i spękania ścian, w szczególności w partii nadproży okiennych.	
		Ściany wewnętrzne – zawilgocone do wysokości około 1m.	
		Stropy – zawilgocone, belki stropów nad piwnicą oraz pierwszą i drugą kondygnacją znacznie skorodowane, strop drewniany nad trzecią kondygnacją zawilgocony, zaatakowany przez grzyby i owady.

Główny budynek produkcyjny dawnego browaru
Bojańczyka, pęknięcia muru w elewacji południowej,
fot. Juliusz Raczkowski.

Konstrukcja dachowa – niedostępna	
		Pokrycie dachu – stan dobry.	
		Wyposażenie – nie zachowane.	
		Instalacje – elektryczna	
		20. Najpilniejsze postulaty konserwatorskie	
		Określenie nowej funkcji dla obiektu, a następnie opracowanie oraz wdrożenie nowego programu użytkowego w ścisłej współpracy ze służbami konserwatorskimi. Opracowanie opinii stanu technicznego budynku, uwzględniającej stan zachowania i przyczyny zniszczeń oraz inwentaryzacji rysunkowo - pomiarowej budynku. Przeprowadzenie prac zabezpieczających tj.: naprawa pęknięć w elewacji południowej, uzupełnienie ubytków cegły w licu ściany, szczególnie w partii przyziemia, naprawa stolarki okiennej i drzwiowej. Wskazana jest również korekta wpisu do rejestru zabytków z uwzględnieniem parterowego budynku z rampą podjazdową.

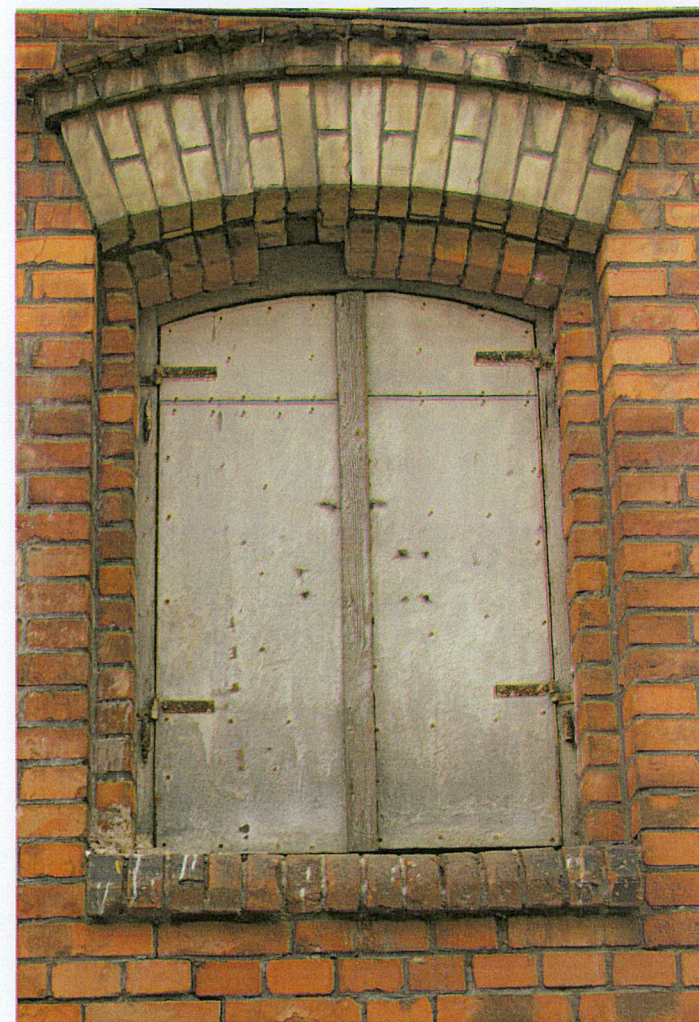
Główny budynek produkcyjny dawnego browaru
Bojańczyka, detal architektoniczny z użyciem
cegły sylikatowej, fot. Juliusz Raczkowski.
