1. Obiekt zabytkowy

Dom na terenie d. klasztoru franciszk. - ul. P. Marii 2

TORUŃ

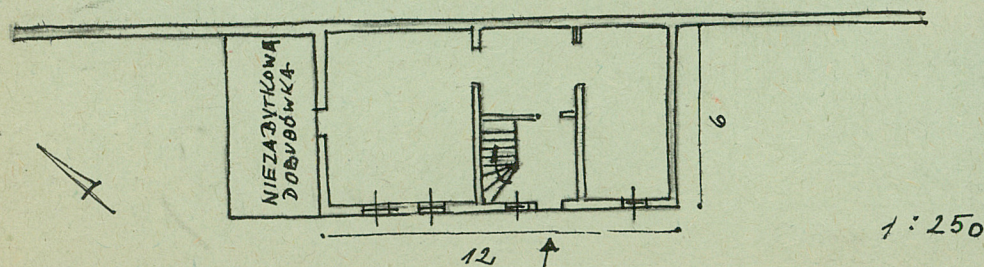
31. Szkic sytuacyjny, plan schematyczny, uwagi opisowe, fotografia

wymaga remontu

Obiekt sytuowany jest przy ścianie domu mieszczanckiego wzniesionego już przez wschodnią granicą obecną zabudowę klasztornej. Jest to w obecnej swej formie budynek rzędu prostokątnego, murowany, jednokondygnacyjny, kryty jednospadowym dachem ceramicznym. Ścianki zewnętrzne są z cegły średnio-wielkiej o wzniesieniu. Na murze sąsiadującym z cegłą średnio-wielką do której przynależy obiekt. Jest on wzniesiony z cegły średnio-wielkiej w murze wzniesionym, postawami ścian płaskimi lub wzniesionymi. Posiada ślady piekarni kamiennego, gniazda po belkach słupowych oraz wzniesienia w murze wzniesionym. Przecięcie cegły średnio-wielkiej się pokazuje z muru obecnego średnio-wielkiego. Wzniesienie to pokazuje, że istniejący obecnie budynek wzniesiony został na miejscu i z wykorzystaniem szeregu elementów istniejących tu poprzednio muru wzniesionego zabudowy galicyjskiej.
