1. Obiekt 406/2
KAPLICA GROBOWA, OB. KAPLICA PUBLICZNA P.W. MATKI BOZEJ
CZESTOCHOWSKIEJ

2. Czas powstania
ok. 1900

3. Miejscowość
O S T A S Z E W O

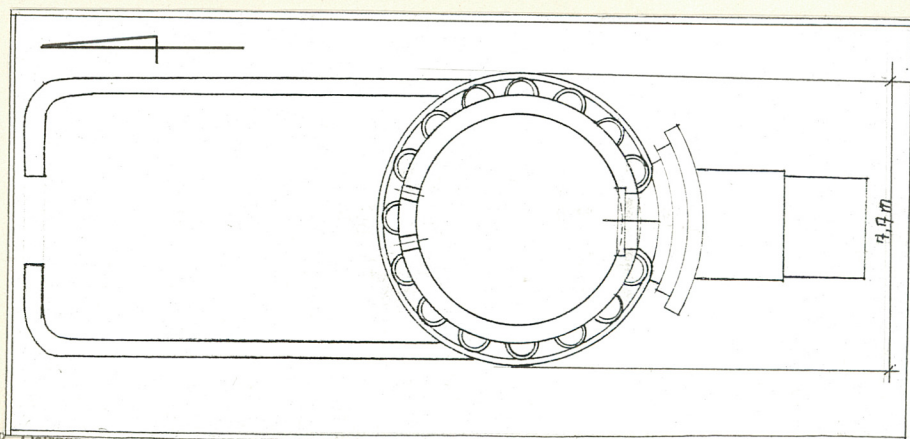
Rzut kaplicy skala 1:400

Kaplica na planie koła z prostokątną kryptą przylegającą od północy, od strony południowej wejście do kaplicy.

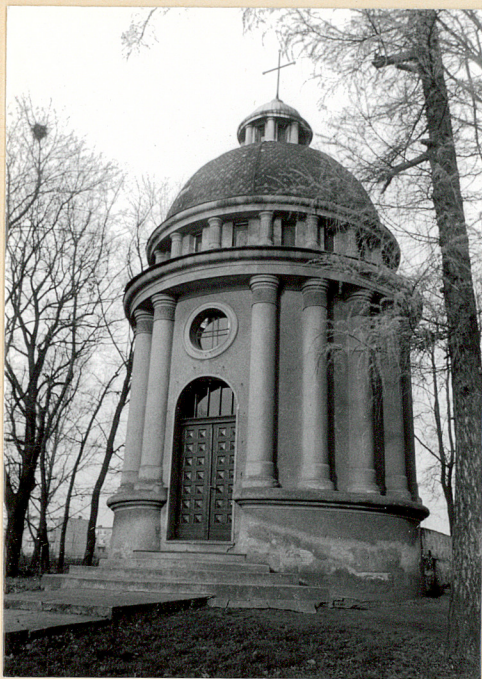
Kaplica od str połudn.

Elewacja dwukondygnacyjna z wejściem od południa, nad którym okrągły otwór okienny w opasce.

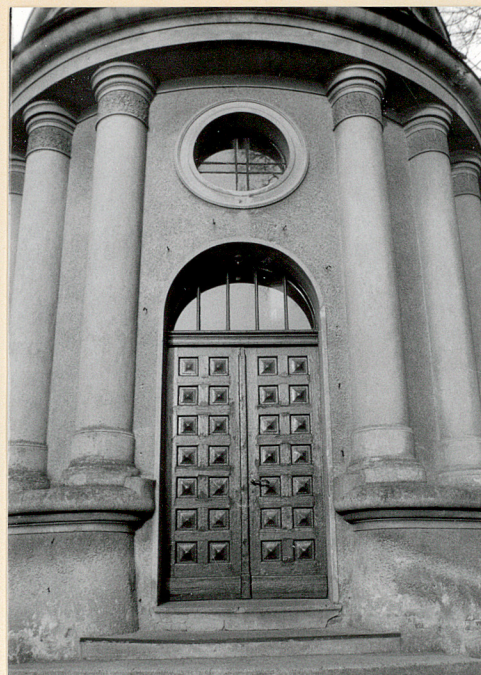
Drzwi wejściowe dwuskrzydłowe, ramowo - płycinowe z nadświetlem stałym szklonym w szczeblinach pionowych.

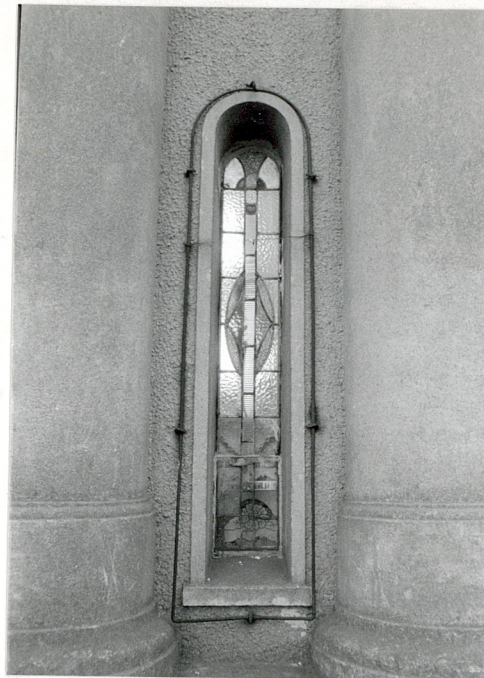
Okienko nad kryptą

Dwa niewielkie okienka od strony północnej wypełnione kolorowym szkłem łączonym cyną. Pierwotnie zabezpieczone siatką. Okrągłe okienko nad drzwiami oraz okienka umieszczone w bębnie wypełnione szkłem łączonym cyną. Małe okienko latarni bez podziałów.

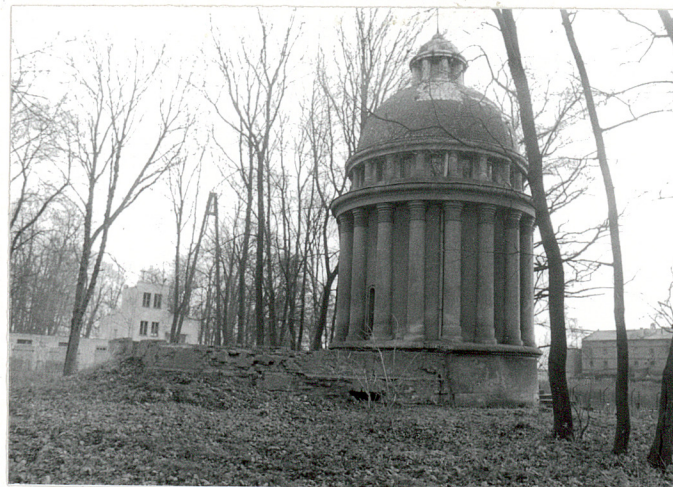
Kaplica od str północno - zachodn.

14. Kubatura 74,8 m ³	15. Powierzchnia użytkowa 23,40 m ²	16. Przeznaczenie pierwotne kaplica grobowa	17. Urzycowanie obecne kaplica publiczna
18. Prace budowlane i konserwatorskie, ich przebieg i dokumentacja		19. stan zachowania (fundamenty, ściany zewnętrzne, ściany wewnętrzne, sklepienia, stropy, konstrukcje dachowe, pokrycie dachu, wyposażenie i instalacje) Stan zachowania - dobry Ściany zewnętrzne z ubytkami tynku We wnętrzu widoczne ślady zawilgocenia i zagrzybienia. Pokrycie kopuły z licznymi ubytkami płytek cynkowych. Krypta - stan zachowania - zły. Liczne pęknięcia muru, ubytki tynku i cegły.

Od północy do kaplicy przylega podziemna krypta obudowana tarasem, pierwotnie ze schodami od strony północnej.

20. Najpilniejsze postulaty konserwatorskie - Uzupełnić ubytki tynku, oszklenia, wymienić blacharkę - Uporządkować otoczenie kaplicy. - Taras stanowiący obudowę podziemnej krypty uporządkować i przeprowadzić prace remontowe: uzupełnić tynki, odtworzyć schody, uzupełnić i uszczelnić szlichtę tarasu.

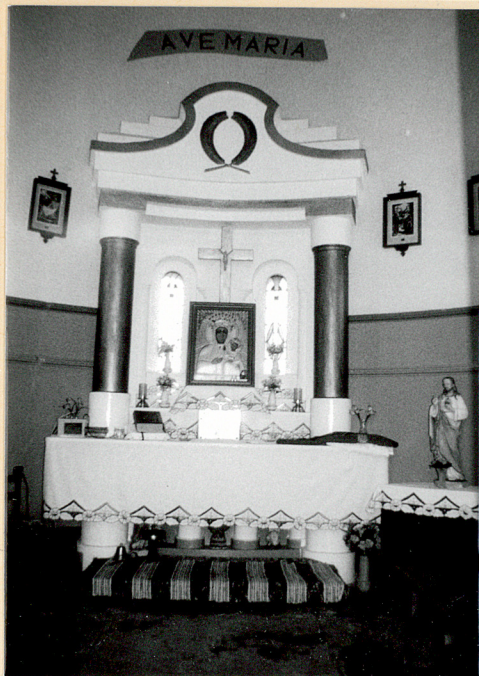
Wnętrze kaplicy - ołtarz

Ołtarz o formach architektonicznych wtopiony w ścianę, wykonany prawdopodobnie ze stiuku. Współczesne reprodukcje drogi krzyżowej.

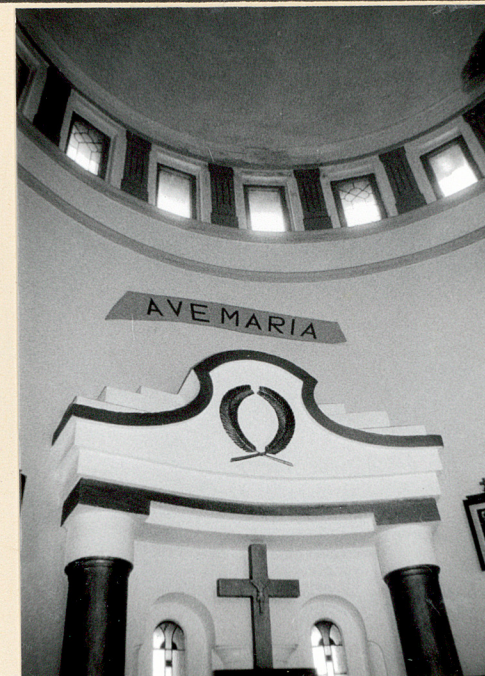
Wnętrze - sklepienie

Podniebienie czaszy kopuły i ściany bez artykulacji.
