1. Obiekt zabytkowy

Zamek krzyżacki Budynek gospod. na przedzamczu
Teren szpitala - ul. Przedzamcze 8

TORUŃ

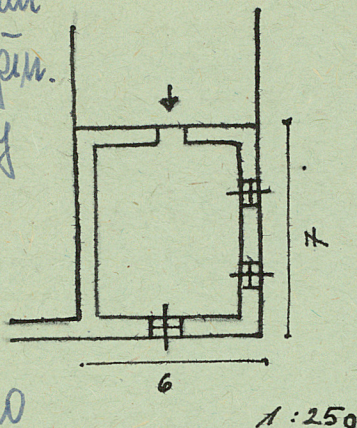
Obiekt domu kwadratowego, murowany, częściowo lity, nakryty dachem ceramicznym, usytuowany jest w p.n. części terenu zabudowanego. Wierzący w ciąg późniejszej zabudowy jest trudny do rozpoznania, posiada jednak niewątpliwie średniowieczny układ. Ściana przynależna do wysokości pomnika okiennego i pionu zachowania średniowieczny układ cegły (miejscami widać wendyjski). Podobny układ widoczny się także na ścianie wschodniej. Ponadto w murze obu ścian widoczne są ślady zabudowy obecnie otworów okiennych średniowiecznego pochodzenia.

Wymaga bieżącego remontu i uszeregowania
najstarszych relikwii.
