1. Obiekt zabytkowy

Brama Klasztorna / ul. Nadbrzeżna /
/ lub św. Ducha /

TORUŃ

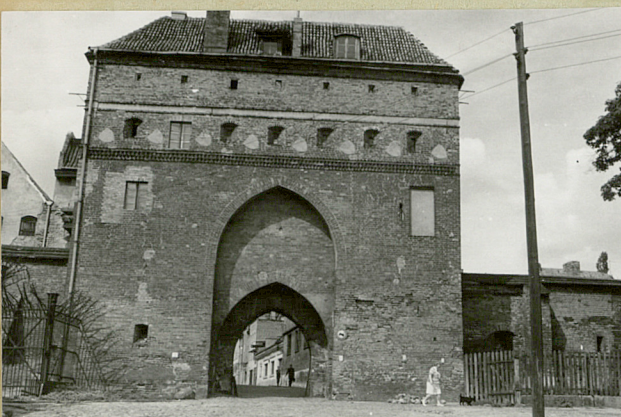
Widok od strony Wisły

Obiekt typu prostokątnego z przejazdem bramnym w podbudzie. Widok z ul. Bankowej. Słabo widoczny ostrołupiany przejazd bramny od strony zewnętrznej otoczony ostrołupianą murką, której wągaty przystosowane do podnoszenia chroniącej bramy brzozy. Powyżej rebrnego furtu kondygnacja pochodząca z pierwszej połowy XVIII, przekształcona w XIX.
