KARTA EWIDENCYJNA
ZABYTEKÓW ARCHITEKTURY
I BUDOWNICTWA

KOŚCIÓŁ PARAFIALNY p.w. MATKI BOSKIEJ NIEUSTAJĄCEJ
POMOCY

1905

HRUBIESZÓW

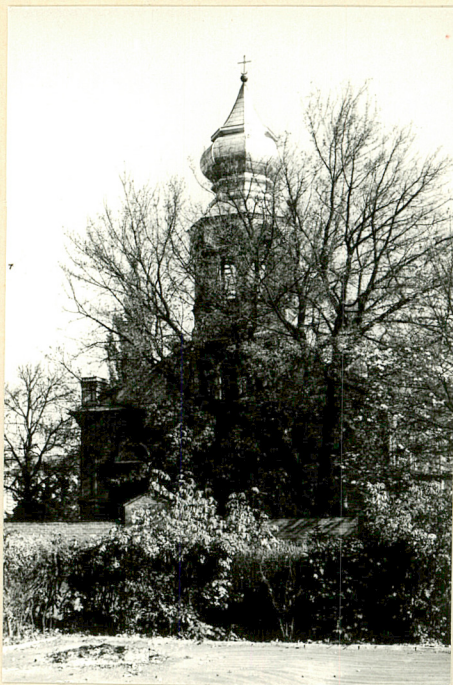
widok od zach.
wrzesień 1990r.
