DOM LEKARZY TOW. ROLNICZEGO HRUBIESZOWSKIEGO

HRUBIESZÓW

22-500 Hrubieszów, Piłsudskiego 9,
dz. nr 586/5

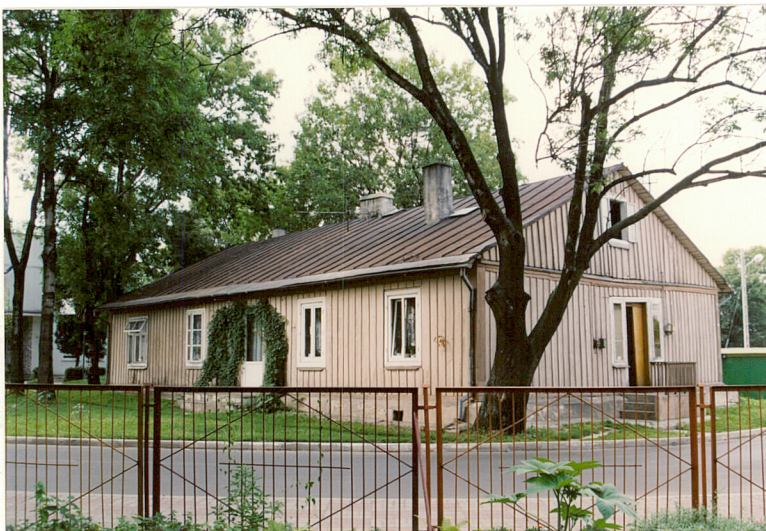
Widok od pd.-wsch.

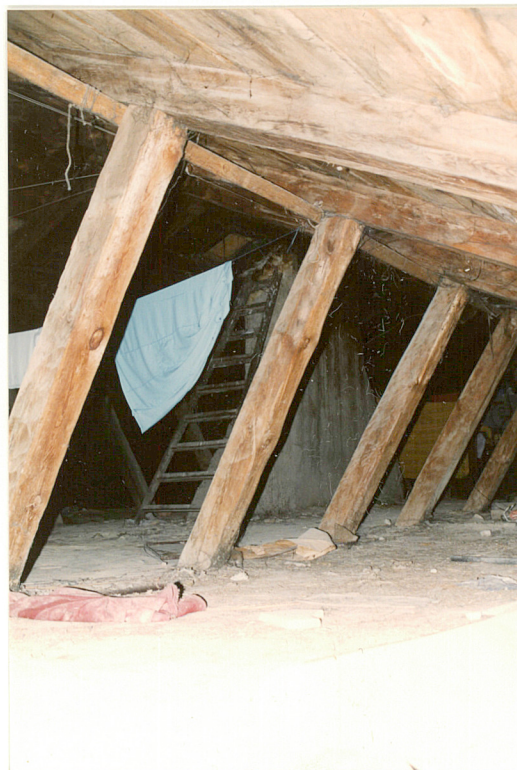
Fundamenty – zawilgocone
Ściany zewnętrzne – widoczne liczne zawilgocenia od wewnątrz
Ściany wewnętrzne – dobry
Stropy – zawilgocone, z odpadającymi tynkami (płn.-zach. narożnik)
Konstrukcja dachowa – ślady drewnojadów
Pokrycie dachowe – pokryte nalotem
Instalacje – dobry

Fragment więzby dachowej

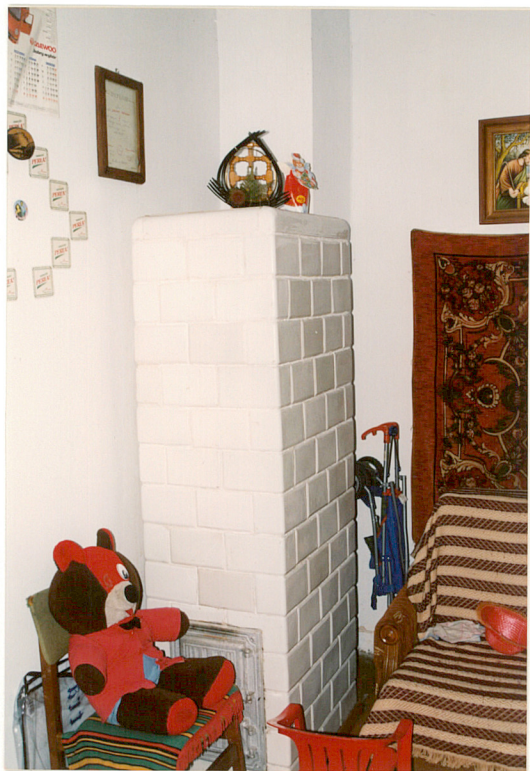
piec w pomieszczeniu w pñ.-zach. narożniku

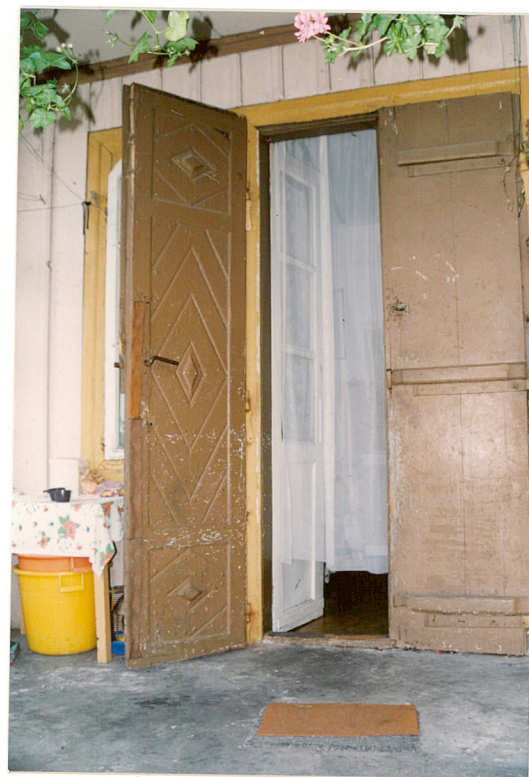
Szalowane główne drzwi wejściowe
