1. Obiekt

344/6/1/5 Brama wjazdowa

1904 - 1905

JABŁOŃ

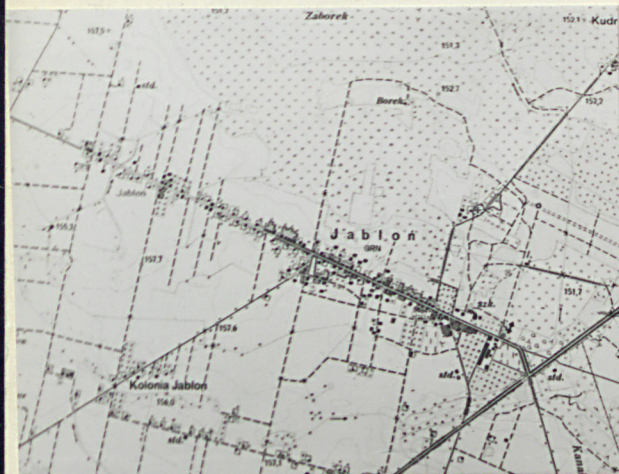
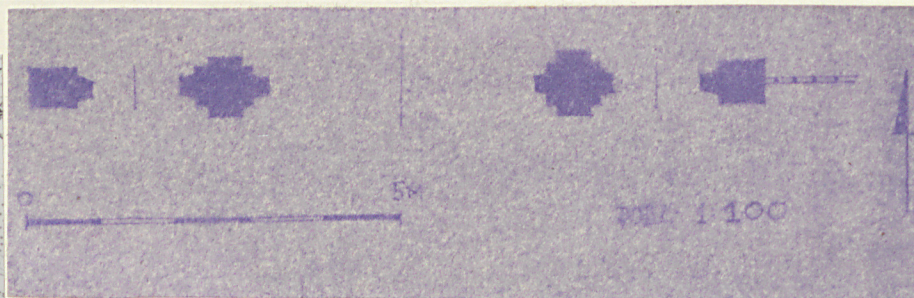
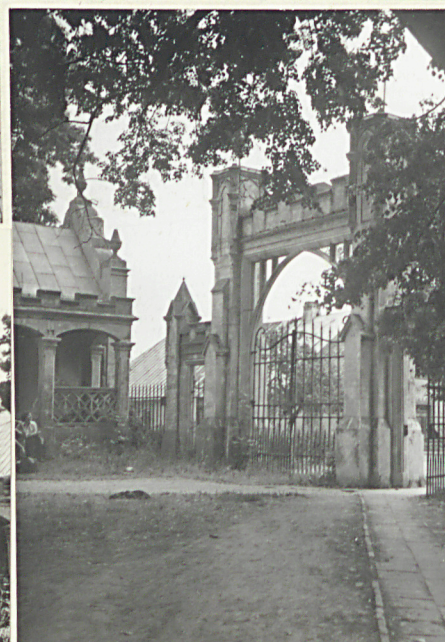
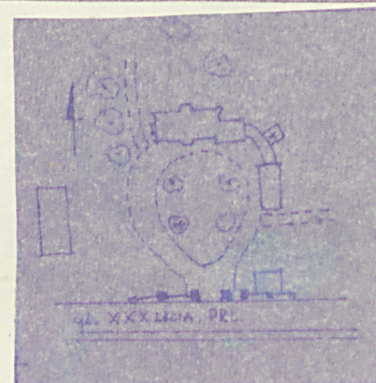
11. Zdjęcia, plan sytuacyjny, rzuty

14. Kubatura	15. Powierzchnia użytkowa	16. Przeznaczenie pierwotne brama	17. Użytkowanie obecne brama
18. Prace budowlane i konserwatorskie, ich przebieg i dokumentacja		19. Stan zachowania (fundamenty, ściany zewnętrzne, ściany wewnętrzne, sklepienia, stropy, konstrukcje dachowe, pokrycie dachu, wyposażenie i instalacje) Stan zachowania dobry. Drobne ubytki tynku. Powyginane pręty w skrzydłach bramy.	
20. Najpilniejsze postulaty konserwatorskie
