3403

BRAMA CERKIEWNA - DZWONNICA

poł. XVIII w.

KODEN

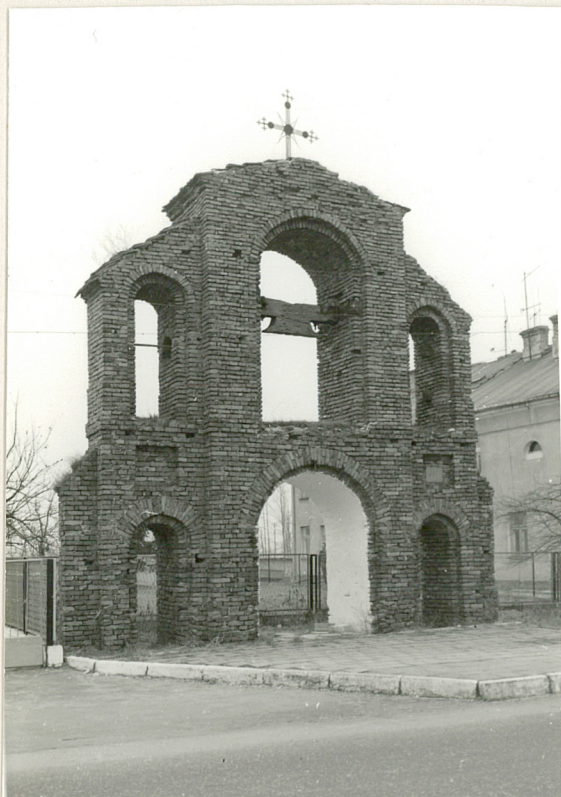
14. Kubatura	15. Powierzchnia użytkowa	16. Przeznaczenie pierwotne sakralne	17. Użytkowanie obecne
18. Prace budowlane i konserwatorskie, ich przebieg i dokumentacja		19. Stan zachowania (fundamenty, ściany zewnętrzne, ściany wewnętrzne, sklepienia, stropy, konstrukcje dachowe, pokrycie dachu, wyposażenie i instalacje) Stan zachowania obiektu zły. Liczne ubytki cegły. Zlasowana zaprawa wapienna. W wyższych partiach mur porośnięty trawą.	
20. Najpilniejsze postulaty konserwatorskie
