650/2 KLASZTOR JEZUITOW, PALAC

1736-1758

ŁASZCZÓW

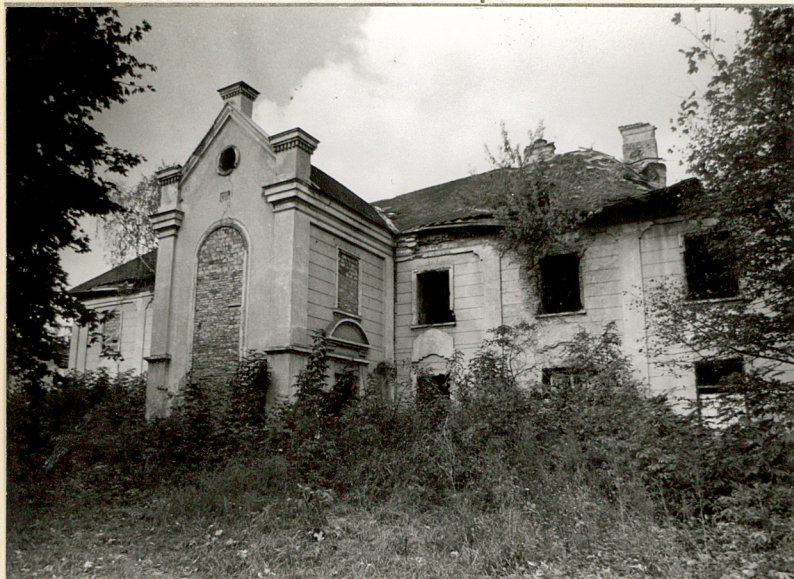
Elewacje: baniowane poziomo, z podziałem ramowym i gzymsem wieńczącym. Okna w obramieniach, ponad oknami parteru ozdobny element dekoracyjny. Elewacja pd. siedmioosiowa z ryzalitem na osi, w którym zamurowany otwór drzwiowy sklepiony łukiem, po bokach narożne pilastry z fragmentem belkowania, szczyt trójkątny ze sterczyną /analogiczną jak belkowanie pilastrów/ z okulusem na osi. Elewacja pn. z dwoma asymetrycznie położonymi ryzalitami, przy wsch. okrągła basztki.

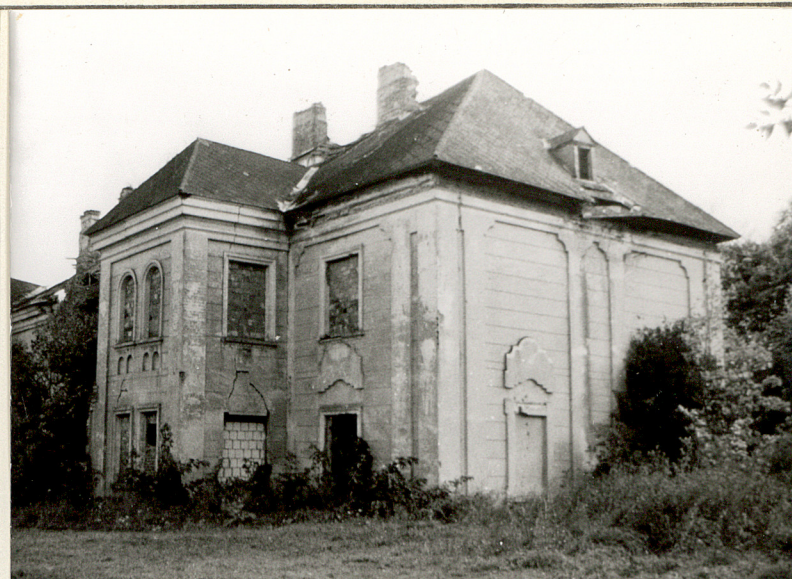
Elewacja pn. i zach.

Elewacja zach., dwuosiowa, otwory sklepienie łukiem odcinkowym, zniszczony podział ramowy i ozdoby w tynku.

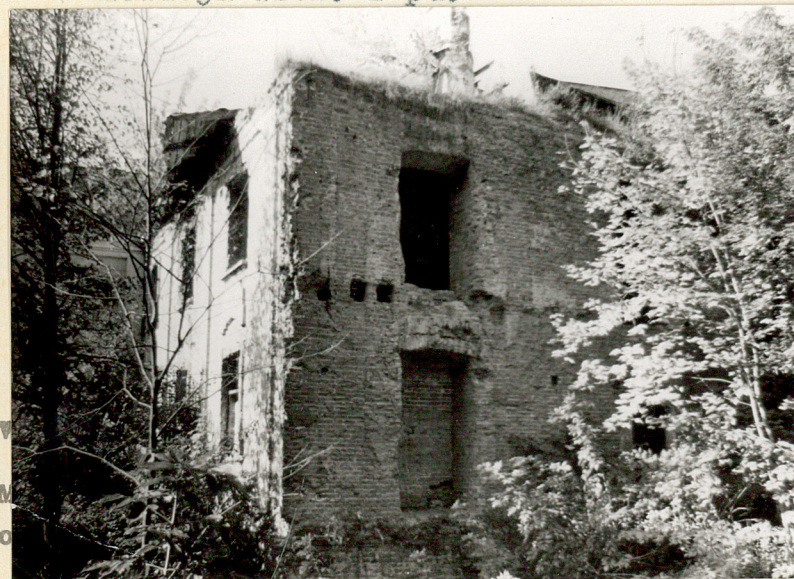
Elewacja wsch. i pd.

Obiekt w złym stanie tech. Ubytki w murze - zwłaszcza w elewacji wsch.
Częściowo zniszczone sklepienia i dach od strony wsch.
Całkowicie zniszczone elementy zdobnicze wewnątrz obiektu.
