WILLA " POD KRASZEWSKIM "

1883 - 1885

N A Ł Ę C Z Ó W

4. Adres Aleja Lipowa 41
24-140 Nałęczów

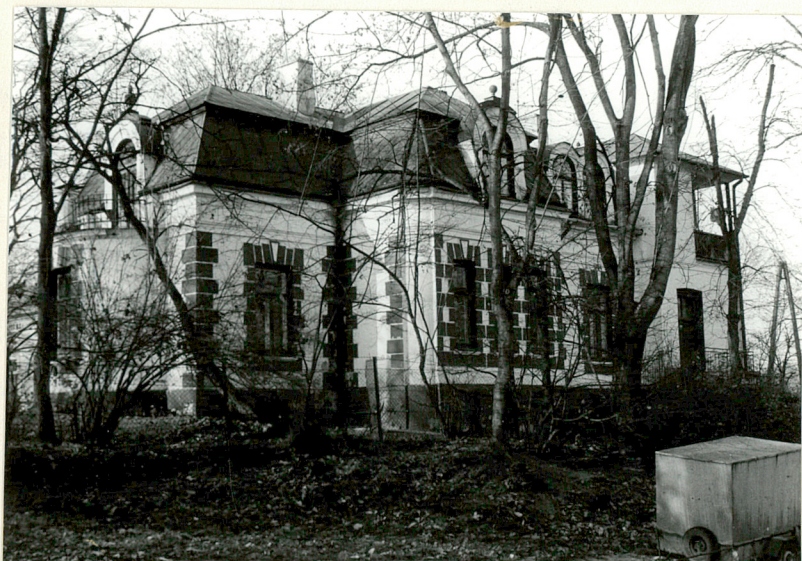
ELEWACJA WSCHODNIA

elewacja wschodnia- analogiczna do zachodniej, posiada jednak bogatszą - lepiej zachowaną dekorację architektoniczną okien w postaci boniowanych obramień.

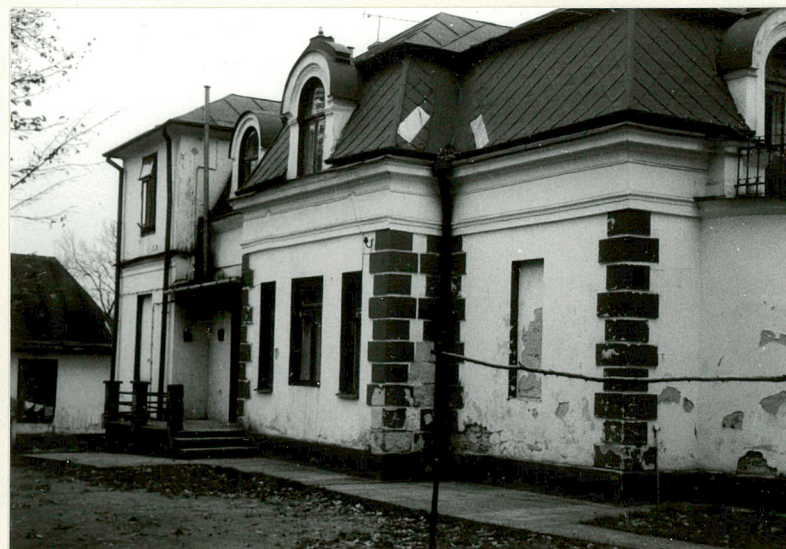
ELEWACJA ZACHODNIA

elewacja zachodnia- pierwotnie sześćoosiowa obecnie czteroosiowa, jednokondygnacyjna za wyj. północnego ryzalitu piętrowego, posiada pomieszczenia na poddaszu z dużymi oknami zamkniętymi półokrągło, ujętymi w dekoracyjne obramienia. Przed wejściem usytuowanym między dwoma ryzalitami znajduje się tarasik, a nad wejściem daszek pulpitowy. Dekoracja architektoniczna w postaci cokołu, boniowanych naroży i gzymsów wieńczących jest analogiczna do północnej.

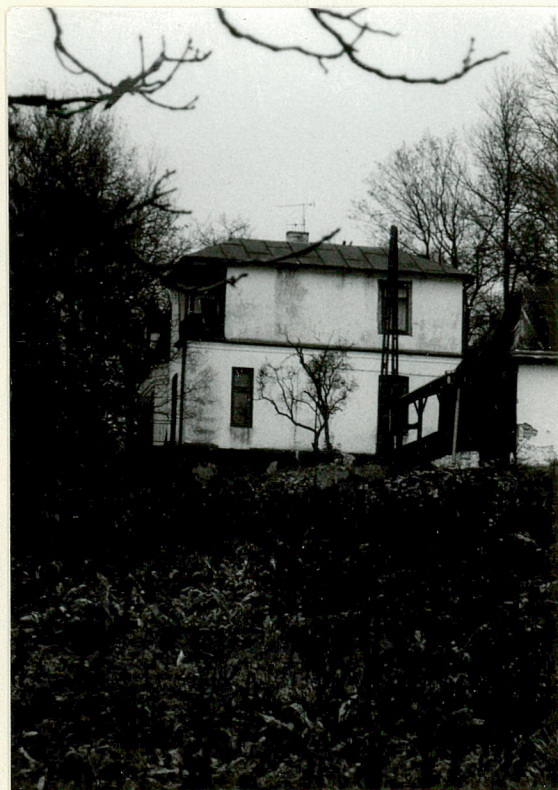
ELEWACJA PÓŁNOCNA

elewacja północna - przebudowana, dwukondygnacyjna, dwuosiowa, pozbawiona dekoracji architektonicznej za wyj. cokołu i fragmentów pierwotnych gzymsów wieńczących.

20. Najpilniejsze postulaty konserwatorskie W trakcie przeprowadzanego obecnie remontu należy w miarę możliwości dążyć do przywrócenia willi pierwotnego stanu. Wniosek ten w sposób szczególny dotyczy wyglądu elewacji północnej przebudowanej w sposób szpecący oraz zamurowanych otworów okiennych i drzwiowych.

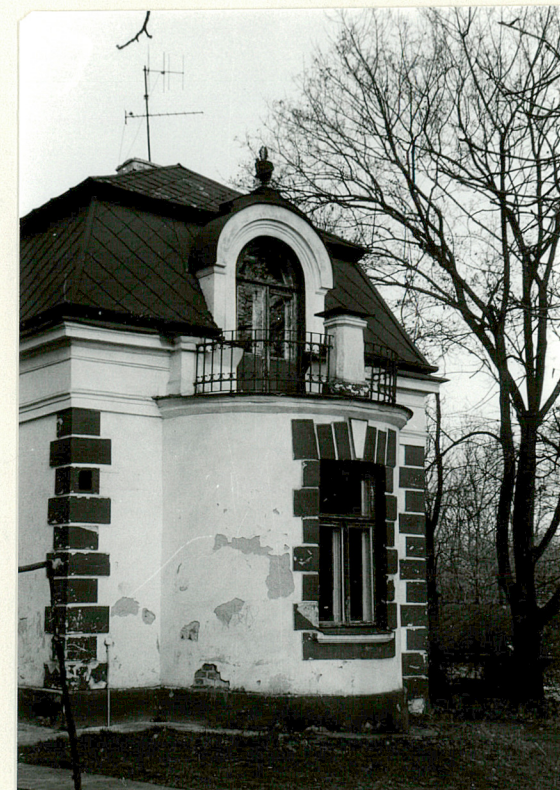
ELEWACJA PÓŁUDNIOWA

Elewacje- elewacja południowa jest jednokondygnacyjna, jednoosiowa z centralnie usytuowanym ryzalitem półokrągłym w rzucie i zwieńczonym balkonikiem. U dołu cokół, naroża i obramienia okien w parterze boniowane, a górną część elewacji dekorują dwa pasy uskokowych gzymsów. Wejście na balkonik wychodzące z pomieszczenia poddasza jest ujęte w dekoracyjne uskokowe obramienie o wykroju półokrągłym. Balkonik ma żeliwną, kutą balustradę i podest po popiersiu, które dało nazwę willi.
