LUBELSKIE

CERKIEW GR.-KAT.p.w.Chrztu Pańskiego

KORCZMIN

Opis techniczny - Cerkiew

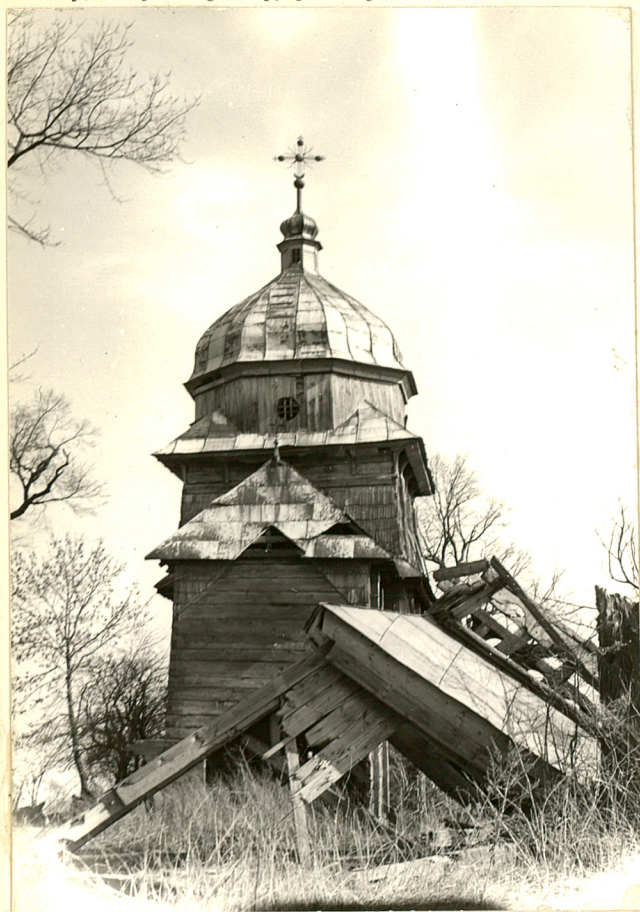
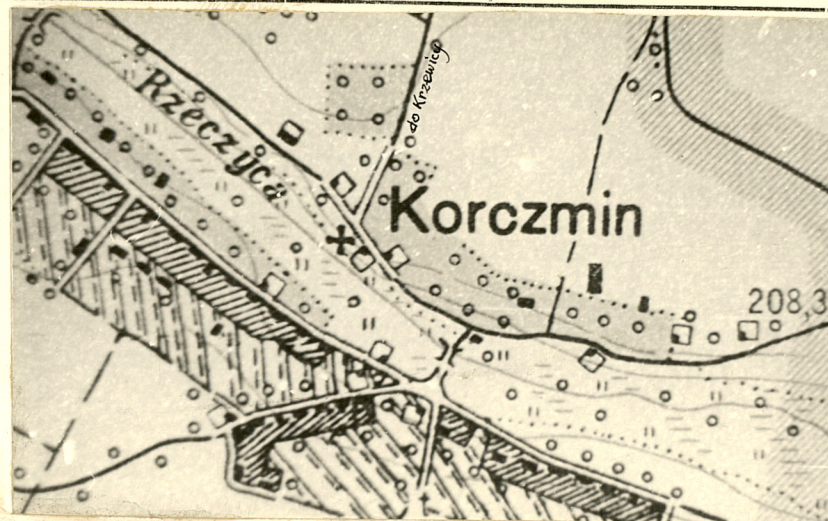
11. Zdjęcia, plan sytuacyjny, rzuty

Obecnie resztki cerkwi znajdują się w stanie ruiny, cementarz cerkiewny bez ogrodzenia, zarosnięty krzewami i chwastami.

20. Najpilniejsze postulaty konserwatorskie Niektóre elementy należałoby zabrać do muzeum /krzyż wieńczący kopułkę, fragmenty zdobnictwa architektonicznego/. Część drewna ze ścian nadaje się do wykorzystania przy uzupełnianiu ubytków remontowanych innych cerkwi drewnianych.

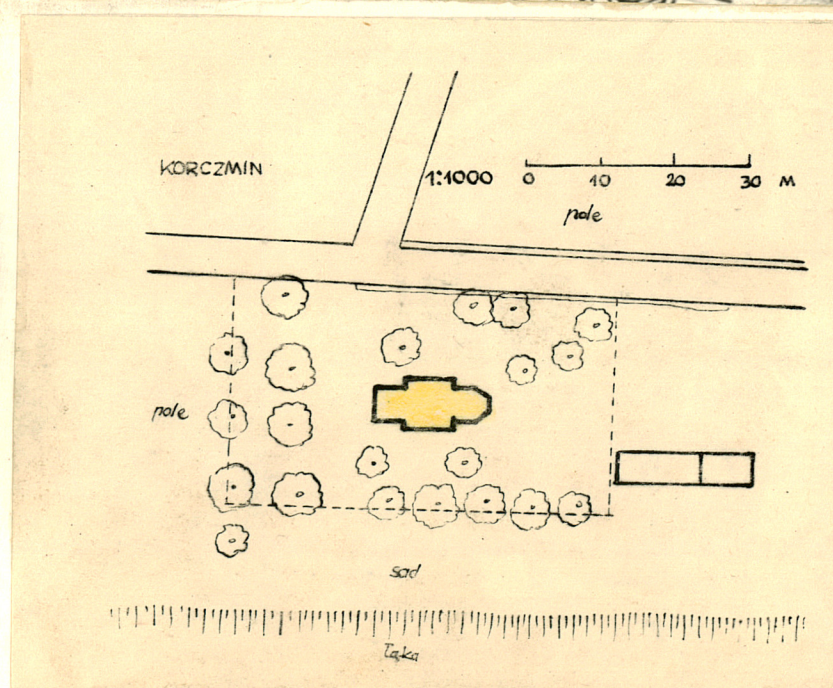
Stolarka częściowo zachowana. Brak seklenia. Dach nad prezbiterium zniszczony w 100%. Nad przedsionkiem resztki jednej palacji dachowej. Konstrukcja kopuły nie znana - odeskowana od wewnątrz (brak dostępu). Elementy drewniane przeqnile, połączenia zniszczone. Znaczne odchylenie ścian od pionu. Stwierdzono rozstępowanie się konstrukcji w dolnych partiach. Na deskowaniach ślady polichromii. Całość zniszczona w stopniu nie kwalifikującym do odbudowy, grożąca zawaleniem.
