1. Obiekt

HOTEL "WIKTORIA"

ZAMOŚĆ

4. Adres ul. Kołłątaja 6  
Zamość

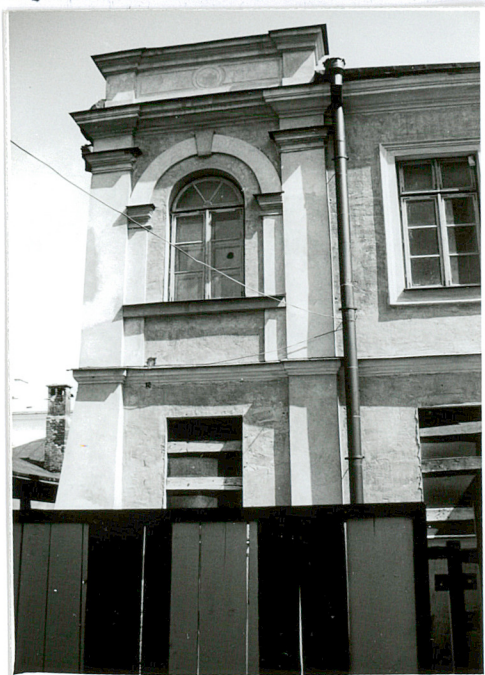
Fot. 1 Ryzalit zach. elew. frontowej

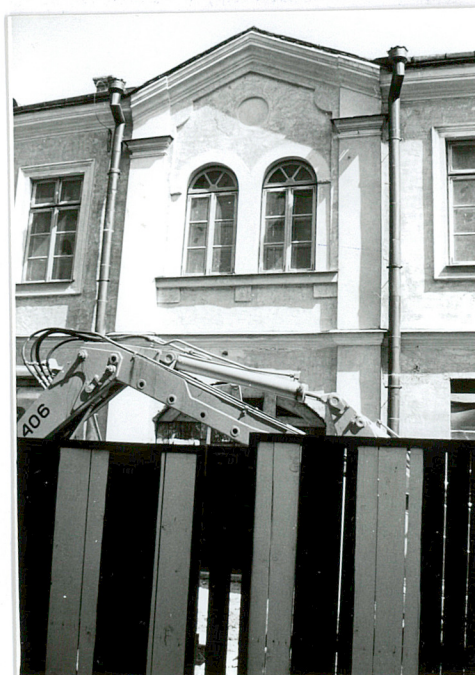
Fot.2 Część środkowa elew. front.

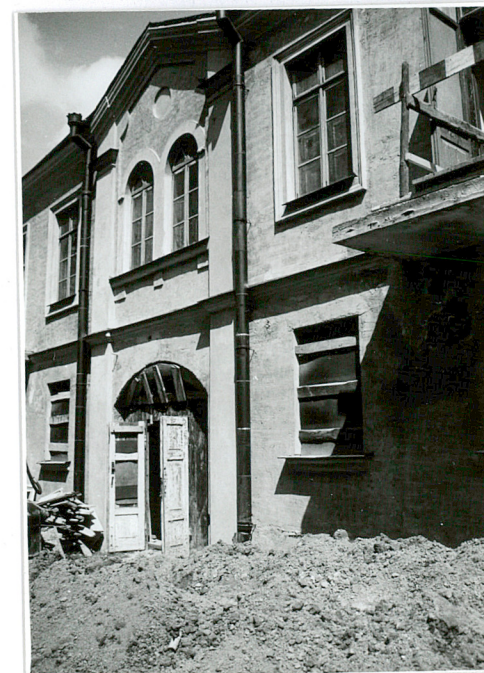
Fot.3 Fragment środk. i wsch. elew. frontowej

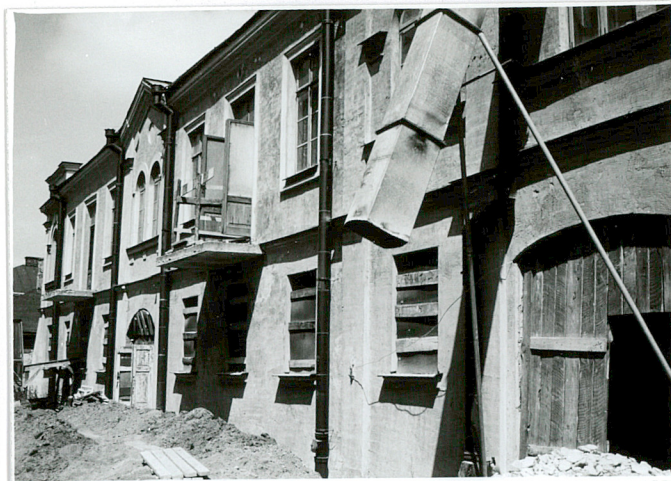
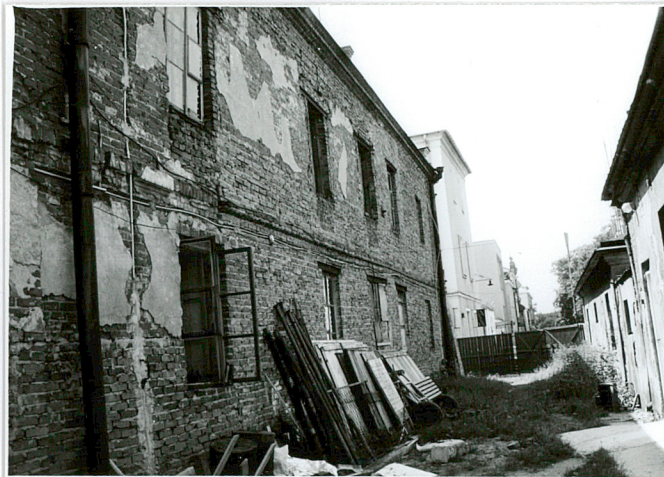
Fot.4 Widok od wsch. na elew. front. Fot.5 Elewacja zachm

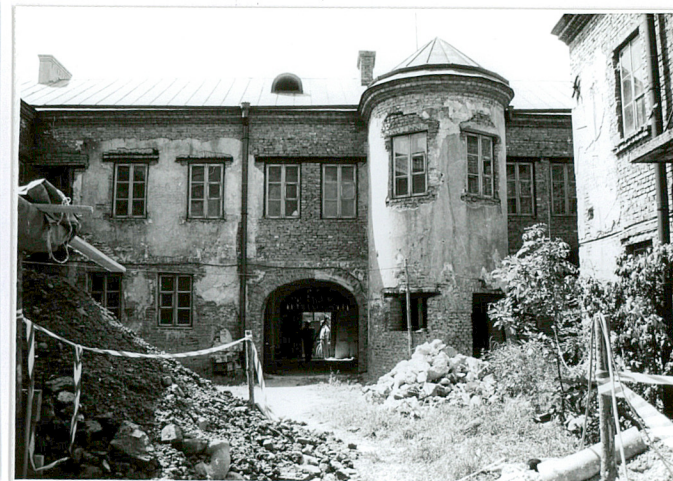
Fot.6 Elewacja pn. /od podwórza/

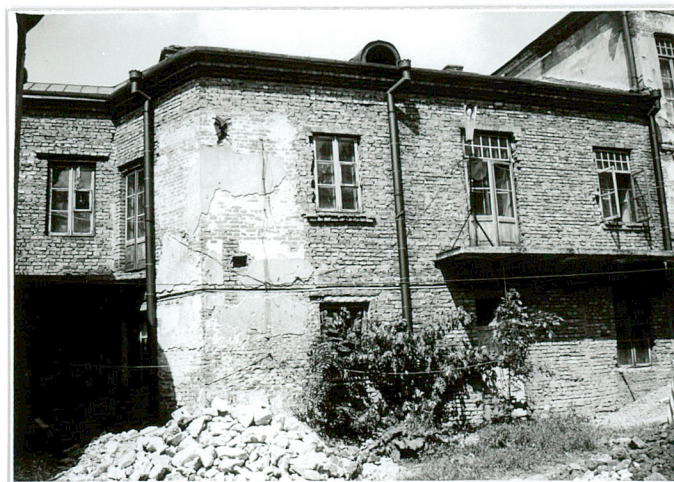
Fot.7 Podwórze - widok na skrzydło zach.

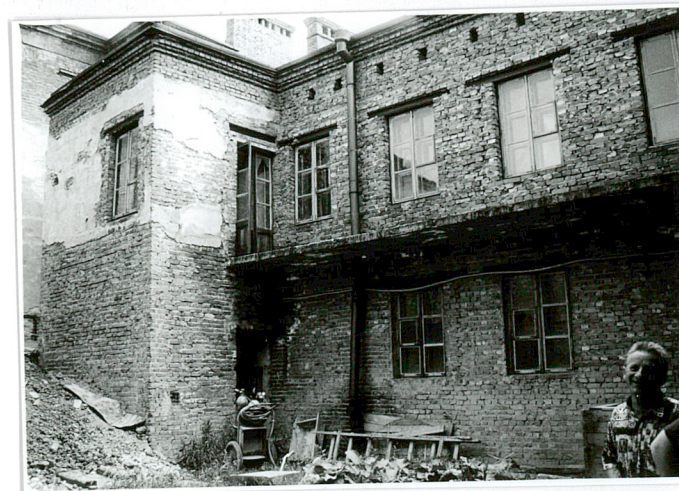
Fot.8 Podwórze - widok na skrzydło wsch.
