1 Obiekt

most na rzece Bystrzycy

1908 - 1909

Lublin

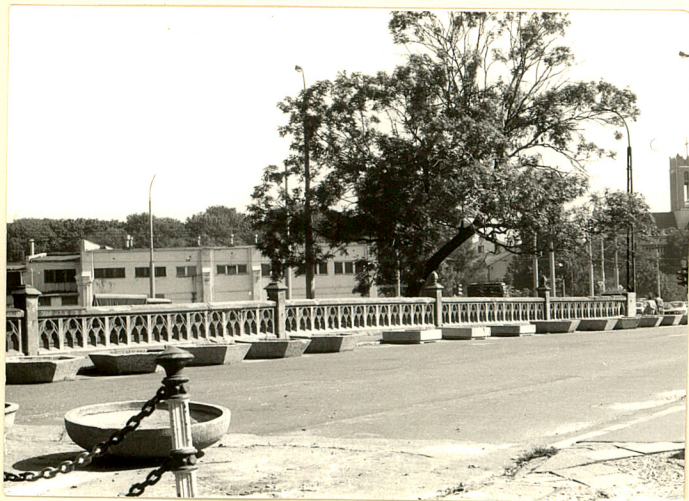
Fot. 1 Widok z pn.-zach.,
balustrada wsch.

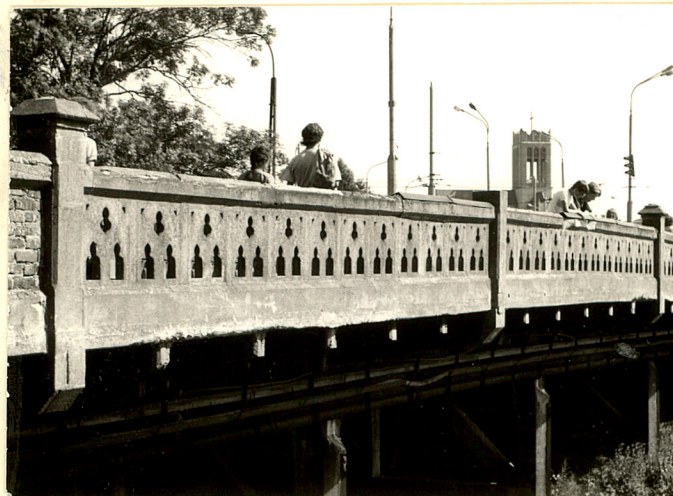
Fot. 2 Widok od pn.-zach.,
strona zewn. balustrady zach.

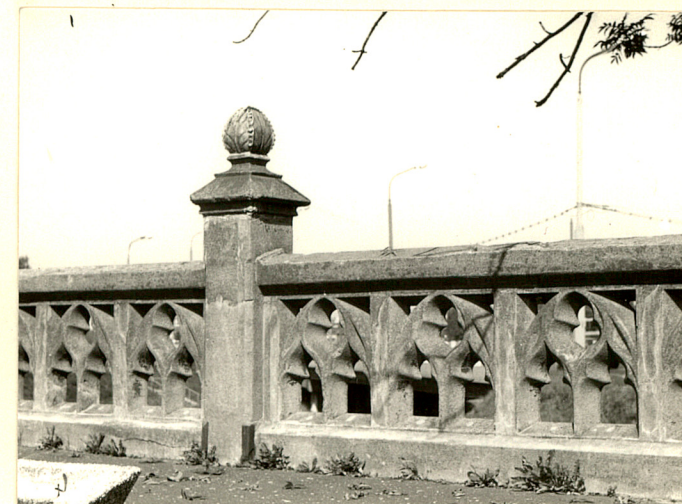
Balustrada wykonana z segmentów betonowych wzmacnianych szynami i połączonych prętami. Ażurowa, maswerkowa, pierwotnie ze sterczynami w kształcie szyszek, zachowanych obecnie w 2 sztukach. Na skrajnych osiach mostu cokoły po nie istniejących już neogotyckich fialach, na których umocowane były latarnie. Zachowane cokoły fiał wykonane z betonu / z wyjątkiem jednego przemurowanego współcześnie w cegle / , wewnątrz puste, od góry przykryte płytą betonową, na której współcześnie nasypało ziemię i zasadzono kwiaty.

Fot. 3 Fragment balustrady

18. Prace budowlane i konserwatorskie, ich przebieg i dokumentacja 1916 - zmiana nawierzchni mostu na kostkę dębową ok. 1937 - zmiana nawierzchni mostu z bruku na klinkier, zapewne w tym czasie nastąpiło usunięcie neogotyckich fial 19 remont mostu z uzupełnieniem brakujących elementów balustrady cegłą 19 wymiana nawierzchni klinkierowej na asfaltową Ekspertyzy stanu technicznego z 1975r. i 1986r. oraz projekt zabezpieczenia mostu w posiadaniu BDZ w Lublinie.		19. stan zachowania (fundamenty, ściany zewnętrzne, ściany wewnętrzne, sklepienia, stropy, konstrukcje dachowe, pokrycie dachu, wyposażenie i instalacje) Ogólny stan techniczny mostu zły. Konstrukcja: długotrwały brak izolacji płyty mostowej, zawilgocenia z opadów atmosferycznych, używanie soli zimą spowodowały uszkodzenia powierzchniowe a następnie korozję betonu i stali zbrojeniowej elementów nośnych powodując zmniejszenie pierwotnej wytrzymałości mostu. Największe zniszczenia występują w obrębie zachodniej skrajnej belki i poprzecznicy oraz w słupie podpory trzeciej od ul. Armii Czerwonej. Występujące uszkodzenia mostu mają jednak głównie charakter korozyjny. Nawierzchnia mostu asfaltowa, bez większych uszkodzeń. Balustrada w stanie złym, z licznymi pęknięciami, powierzchniowymi uszkodzeniami mechanicznymi spowodowanymi min. brakiem zabezpieczenia przed opadami atmosferycznymi. Balustrada w granicach skrajnego przęsła wschodniego zastąpiona została pełnym murem ceglanym, w części zachodniej ażurowym. Pozostałe po fialach cokoły ze znacznymi spękaniem, odspojeniami, ubytkami tynku i cegły. Z dekoracyjnych szyszek balustrady zachowane dwie po stronie południowej. Oczapowanie słupków balustrady z uszkodzeniami, żeliwne płyty zabezpieczające poręcze w większości powyrywane. 20. Najpilniejsze postulaty konserwatorskie Most wymaga generalnego remontu obejmującego zarówno konstrukcję jak i wystrój architektoniczny. Wskazana jest rekonstrukcja brakujących neogotyckich elementów oprawy architektonicznej mostu.
