1. Obiekt zabytkowy

D. KARCZMA

2. Miejscowość

MIROCLN GÓRNY 2176

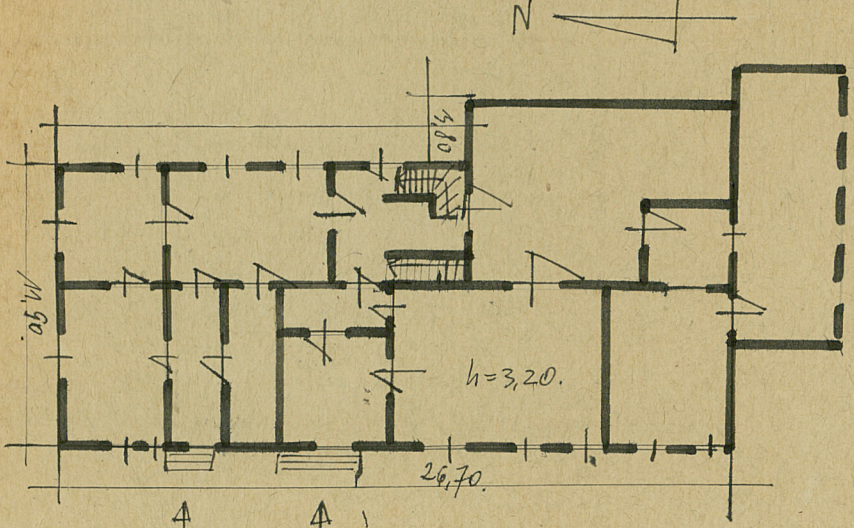
31. Szkic sytuacyjny, plan schematyczny, uwagi opisowe, fotografia

Budynki parterowy z łazienką. Wymiary na planie prostokąta. Układ wnętrza dwukondytor z wejściem w otworym koku. Ciepłota parterowa dwukondytorowa, z dwoma siołami łazienką, umieszczoną, nie symetrycznie, wewnątrz, trójkątne przykryciem. Podłoga i rami. Dach szedłowy.
