2250

EWANGELIC
KOŚCIÓŁ PARAFIALNY p.w. śś. Piotra i Pawła

1816 rok

OSIECZNICA

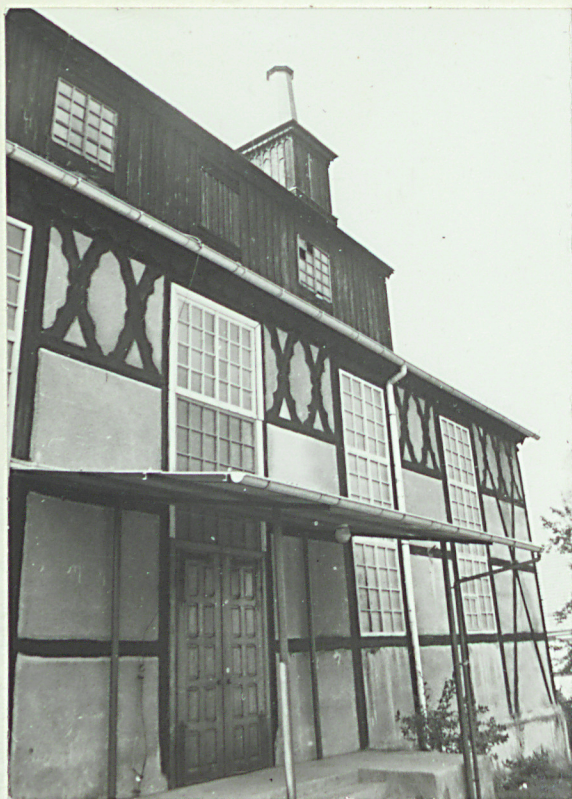
1

dokumentacja fotograficzna: elewacja ¹pn., ²wschodnia, ³zachodnia,
wnętrza, mapa topograficzna z k. XIX w /A.P. Oddz. w Wilkowie/
