1. Obiekt zabytkowy

KOŚCIÓŁ MUROWANY FIL.P.W. ŚW. JÓZEFA

STAŃSK

3. Wiek XIV(?)

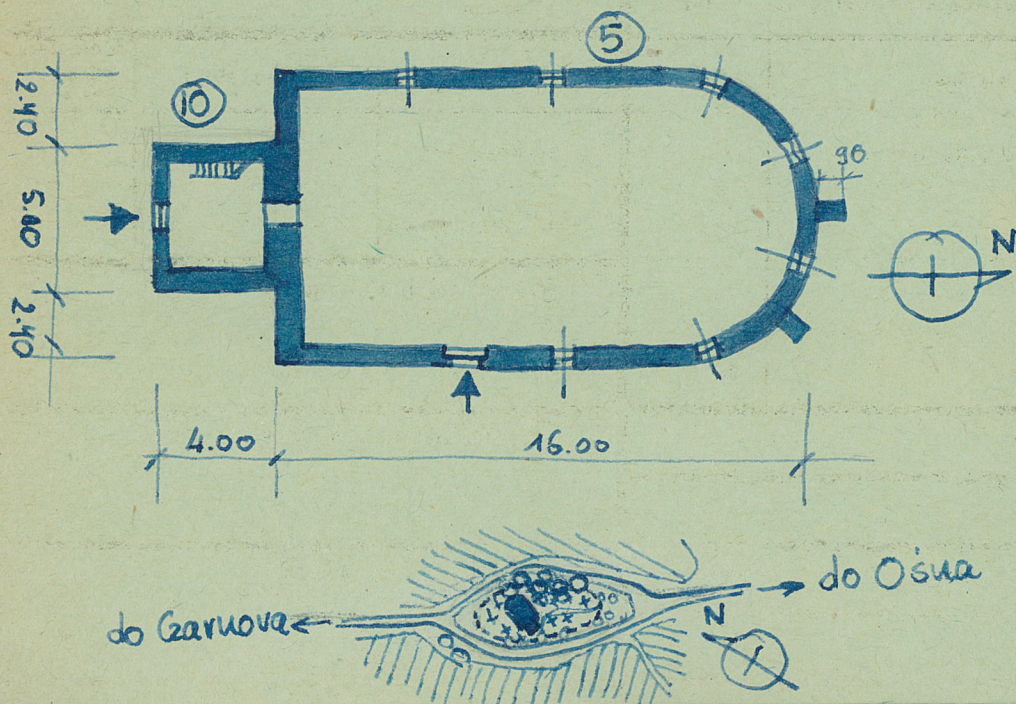
31. Szkic sytuacyjny, plan schematyczny, uwagi opisowe, fotografia

Kościół jednonawowy z absydą i wieżą.  
Wejście od jednego z boków. Nawa zakończona półkoliście
