*EWANGELICZNY*  
KOŚCIOŁ FILIALNY p.w. MB Częstochowskiej

K A L S K

Kalsk 66

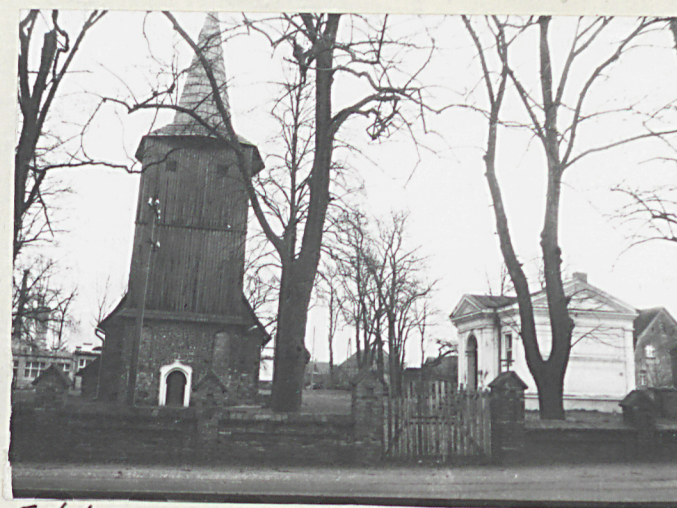
Fot. 1

- fot.1 - Widok kościoła od strony frontowej /od zachodu/ oraz kaplica grobowa po jego pd. stronie.
- fot.2 - Widok kościoła od strony pn.-zach.
- fot.3 - Południowo-zachodni narożnik założenia kościelnego.

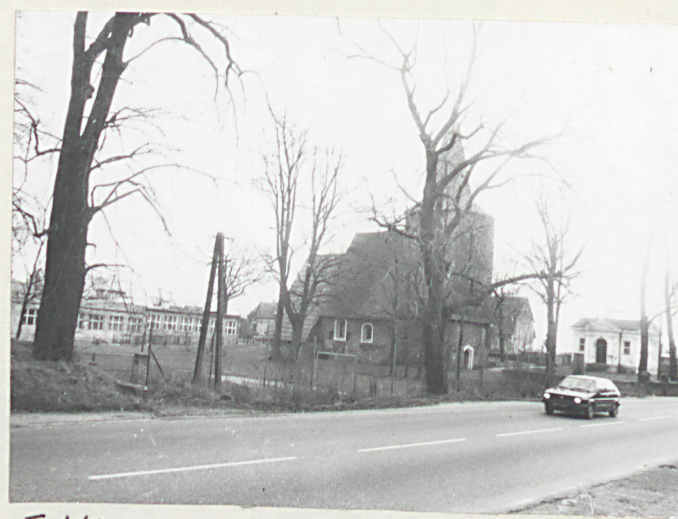
Fot. 4

- fot.4 - Widok na kościół od strony pn.-zach.
- fot.5 - Elewacja południowa kościoła.
- fot.6 - Widok na prezbiterium i pd.-wsch. narożnik kościoła.
- fot.7 - Przyziemie wieży od strony pn.

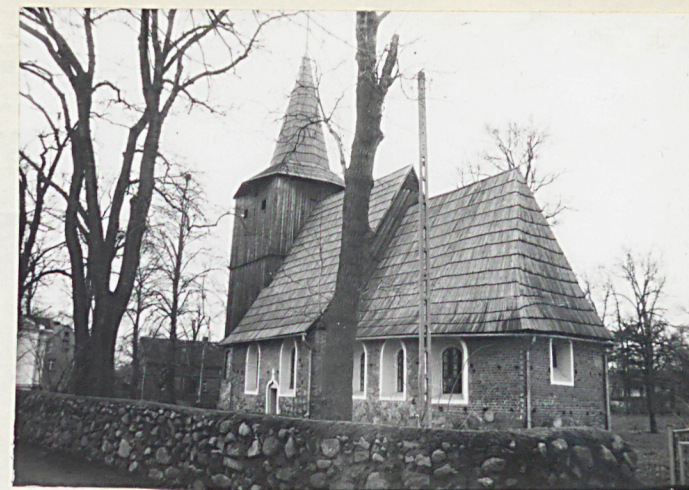
Fot. 8

- fot.8 - Widok na kościół od strony pd.-wsch. fragment muru kamiennego otaczającego założenie.
- fot.9 - Przyziemie wieży od strony pd. ~~czy od zachodu.~~

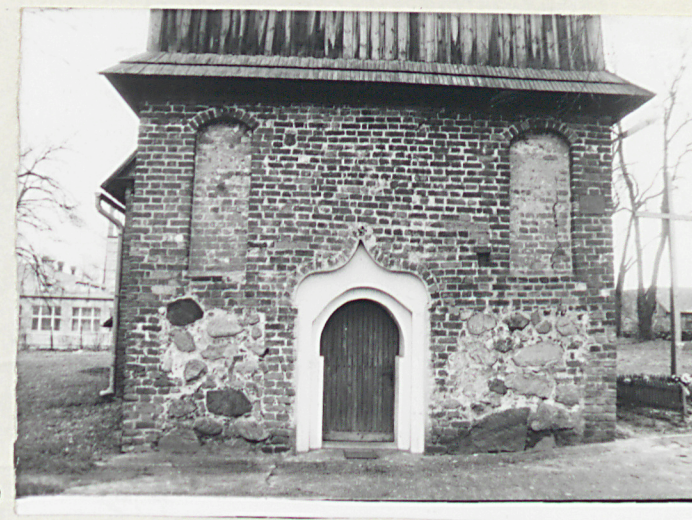
Fot. 10

- fot.10- Wejście główne w przyziemiu wieży od zachodu.
- fot.11- Wejście boczne od strony południowej
- fot.12- Fragment elewacji północnej - ściana północna korpusu kościoła,

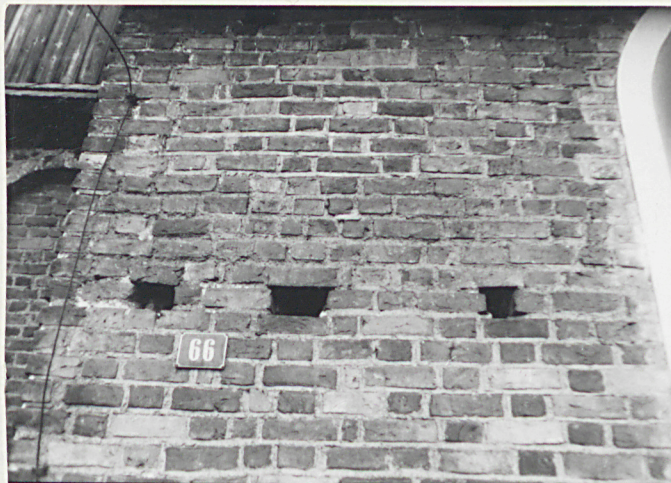
Fot. 13

ściany wewnętrzne i zewnętrzne - widoczne zawilgocenie murów, miejscowe spękania pionowe /przy pd-zach narożniku wieży/, ubytki w spoinowaniu,  
sklepienie - nad wnętrzem kościoła - stan dobry  
wieżba dachowa - stan dobry,  
pokrycie dachu - stan dobry,  
wieża - widoczne prześwity w deskowaniu ścian

- fot.13- Pd.-zach. narożnik kościoła - fragment późnogotyckiego wątku z cegieł zendrówek w układzie rombowym.
- fot.14- Widok na ołtarz z chóru zachodniego.

Wykonanie nowego szalunku ścian wieży. Naprawa spoin i konserwacja murów zewnętrznych. Osuszenie murów.

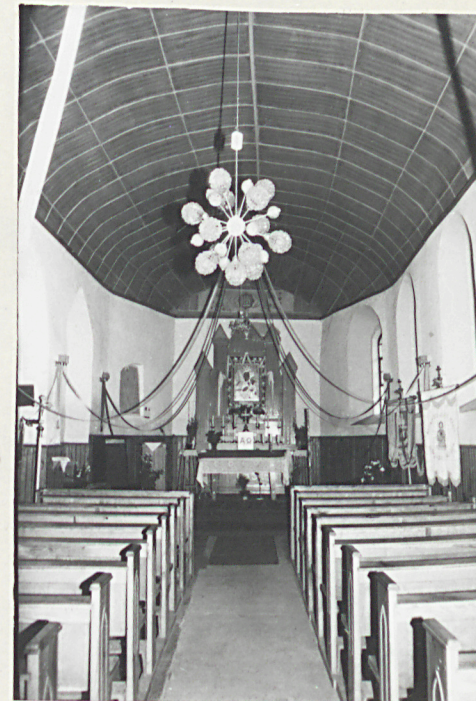
Fot. 15

- fot.15- j.w. od wejścia głównego.
- fot.16- Wnętrze kościoła - ściana północna
- fot.17- Ściana północna prezbiterium
- fot.18- Widok od strony ołtarza na wejście gł. i emporę zachodnią.

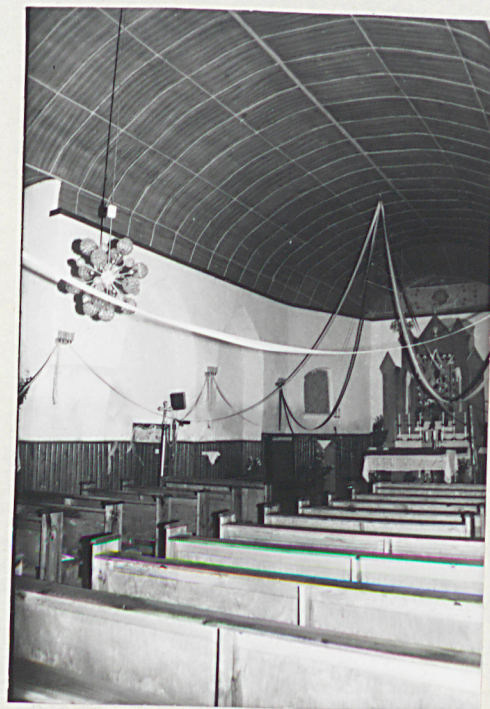
Fot. 19

- fot.19- Ściana północna prezbiterium z ołtarzem
- fot.20- Wieża dachowa nad korpusem kościoła
- fot.21- j.w.
- fot.22- Konstrukcja ścian wieży
- fot.23- Konstrukcja więźby dachowej wieży
