KARTA EWIDENCYJNA ZABYTEKÓW
ARCHITEKTURY I BUDOWNICTWA

OBORA W ZESPOLE FOIWARCZNYM

4 ćw. XIX w.

KŁĘPSK

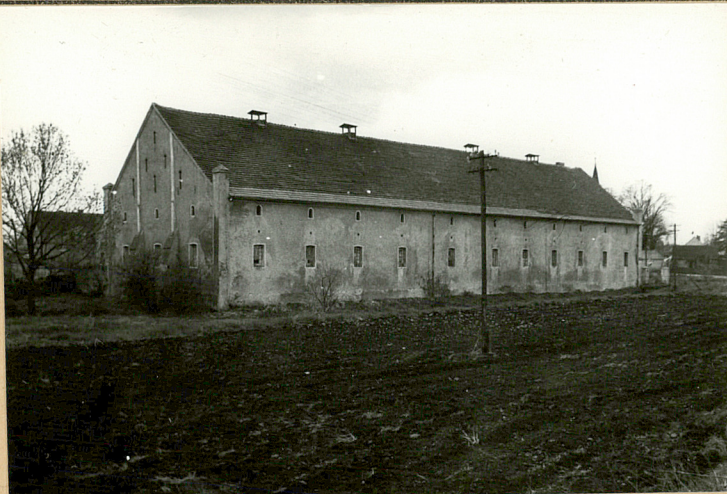
fot. 1 - widok ogólny od pn.-wsch.

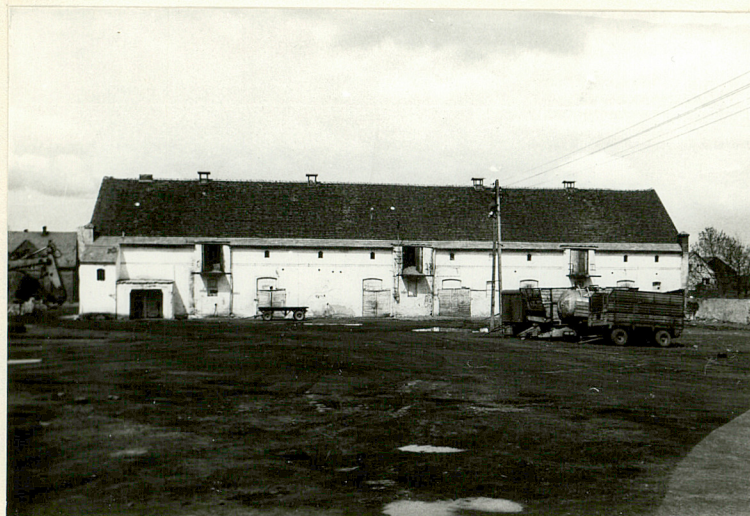
fot. 3 - elewacja pd.

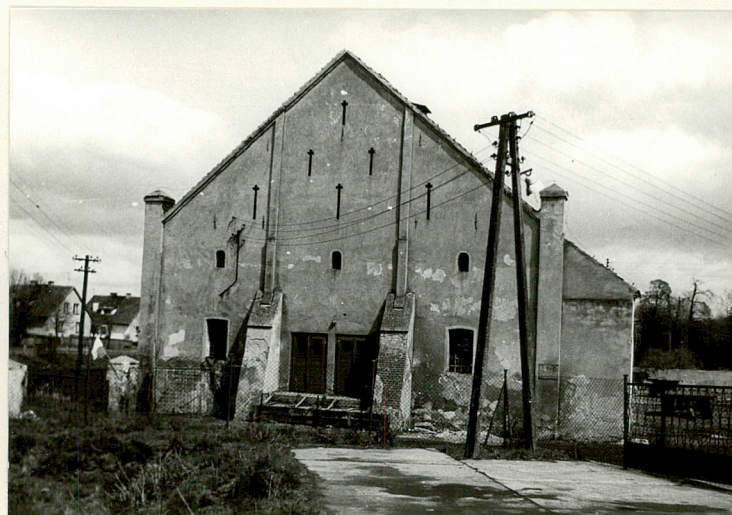
fot. 4 - elewacja zach.

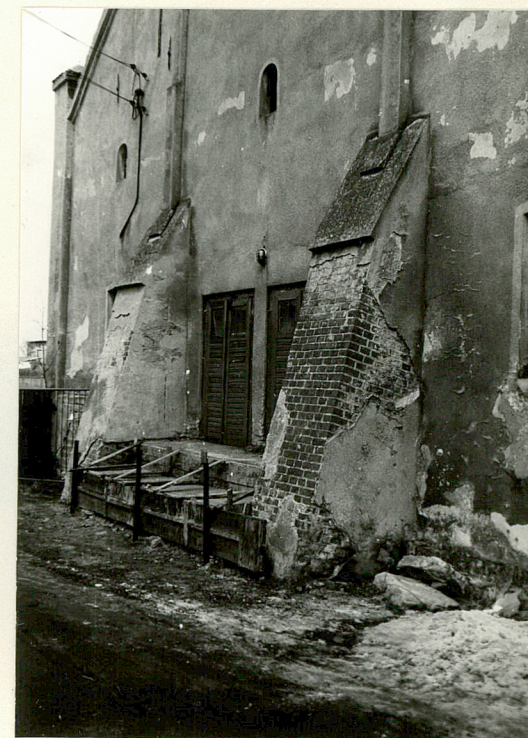
fot. 5 - przypory w elewacji zach.

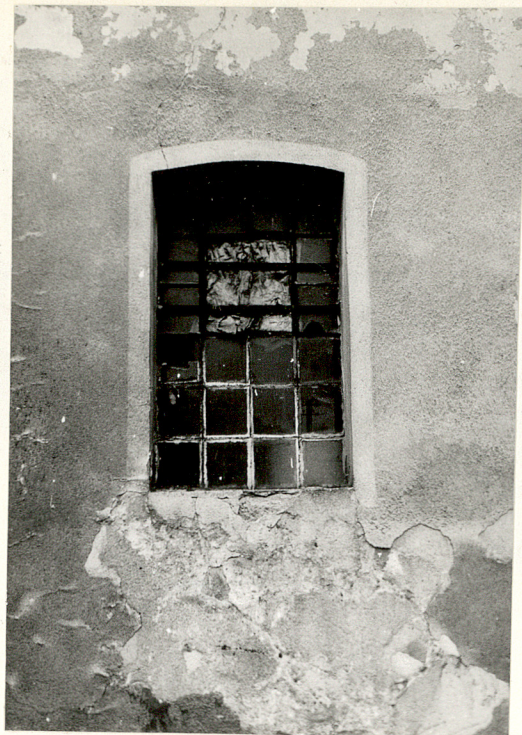
fot. 6 - okno w elewacji pn.

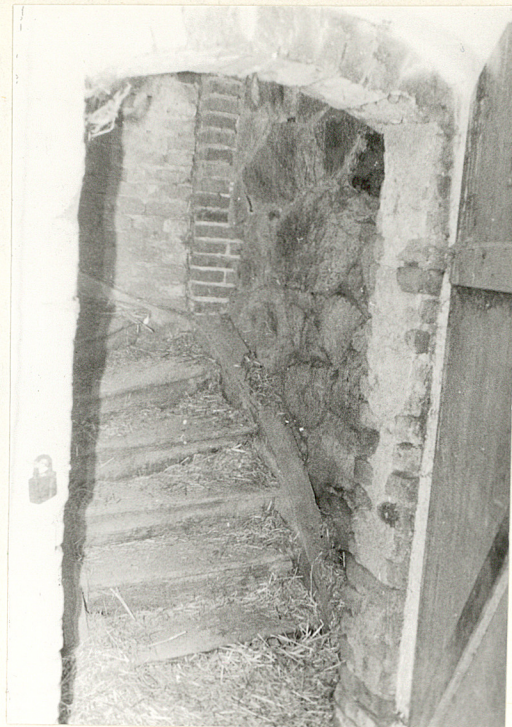
fot. 7 - schody na poddaszu

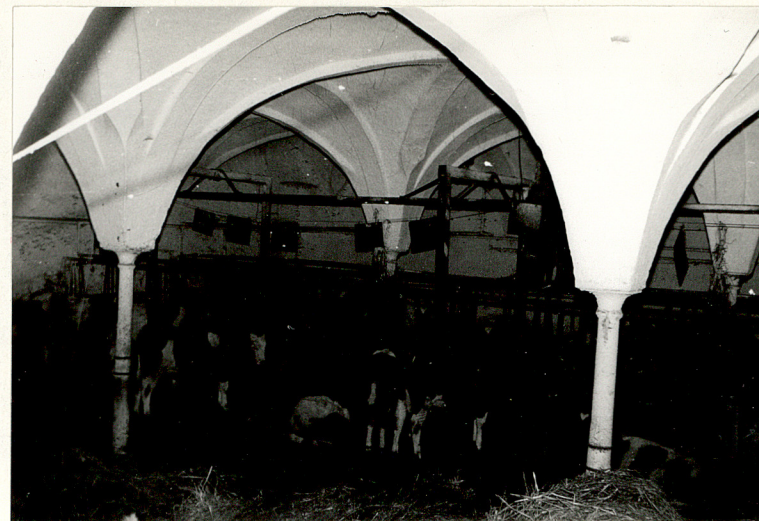
fot. 8 - wnętrze, widok ogólny /1/

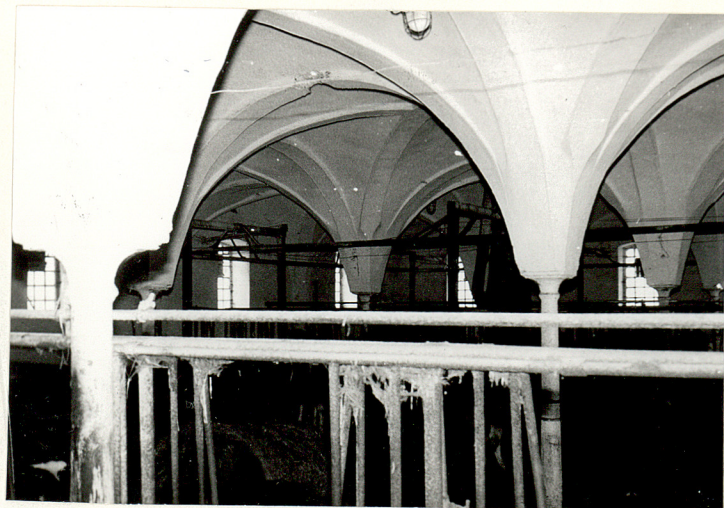
fot. 9 - wnętrze, widok ogólny /2/

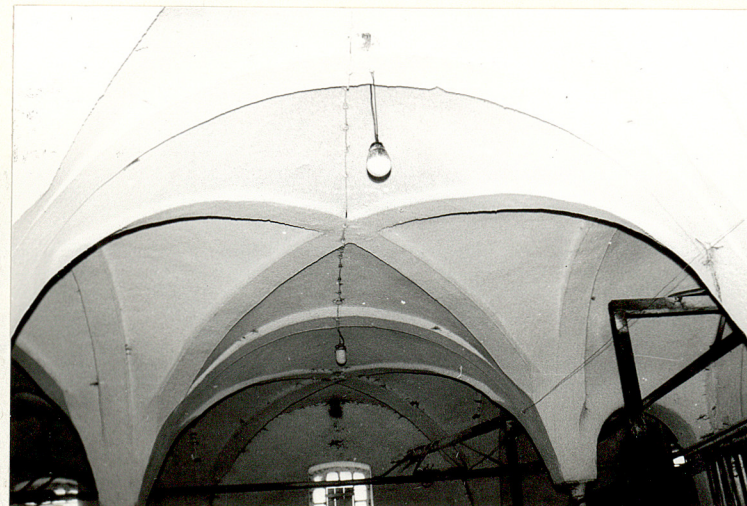
fot. 10 - sklepienie

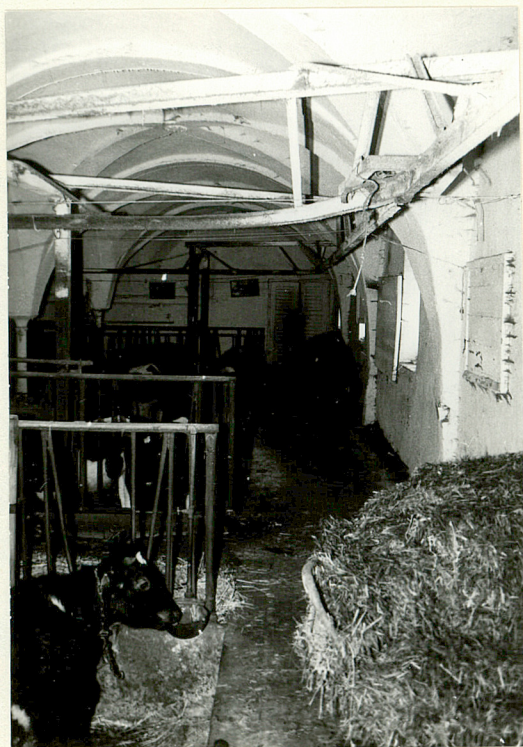
fot. 11 - korytarz paszowy /1/

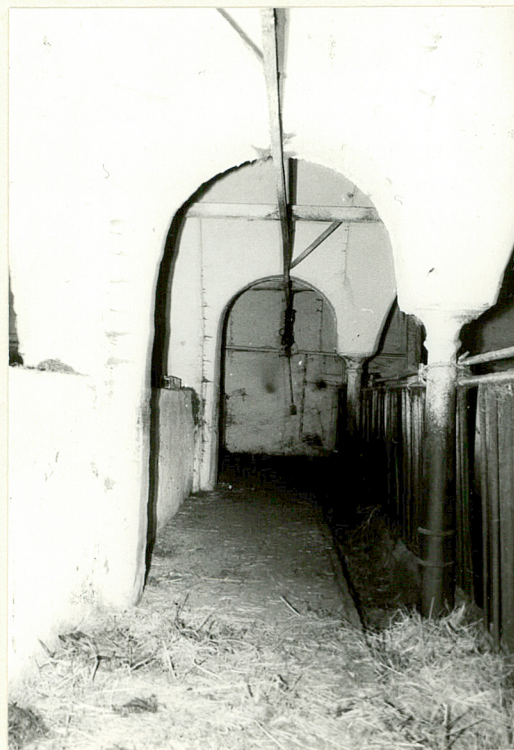
fot. 12 - żłoby

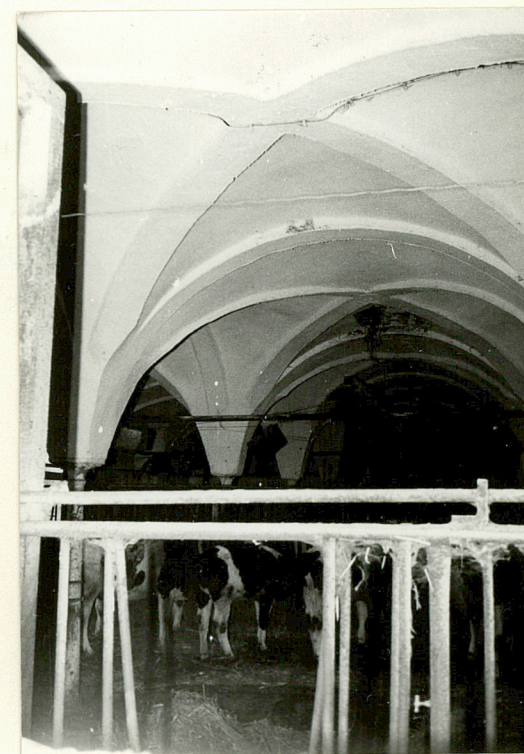
fot. 13 - sklepienie, widok ogólny

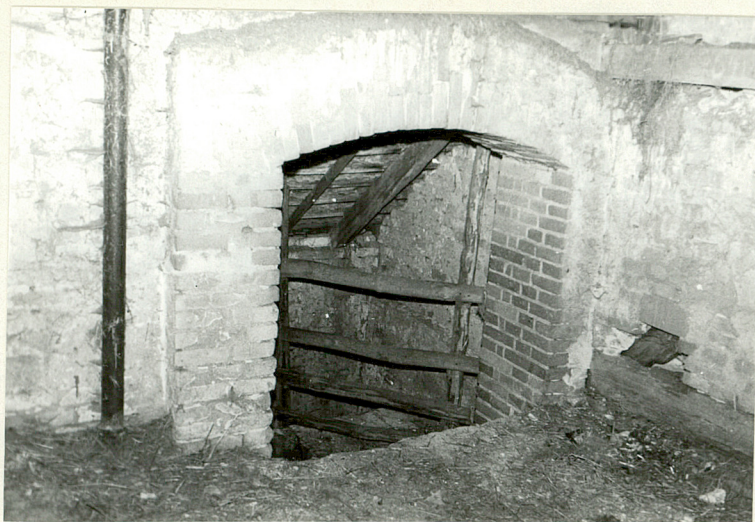
fot. 14 - wyjście z poddasza

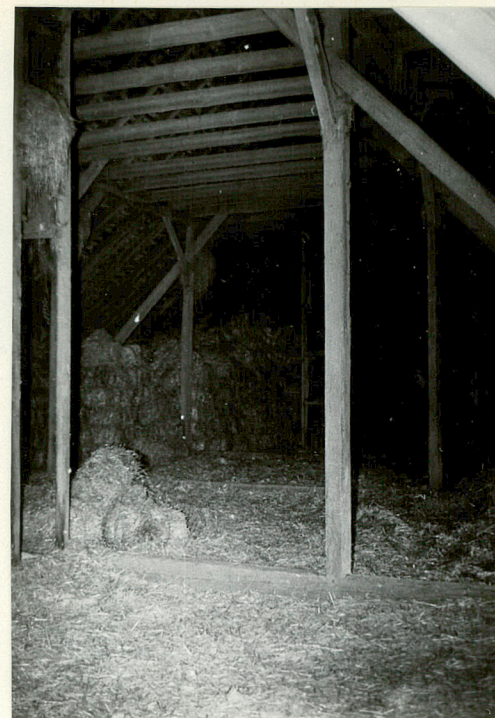
fot. 15 - poddasze, widok ogólny

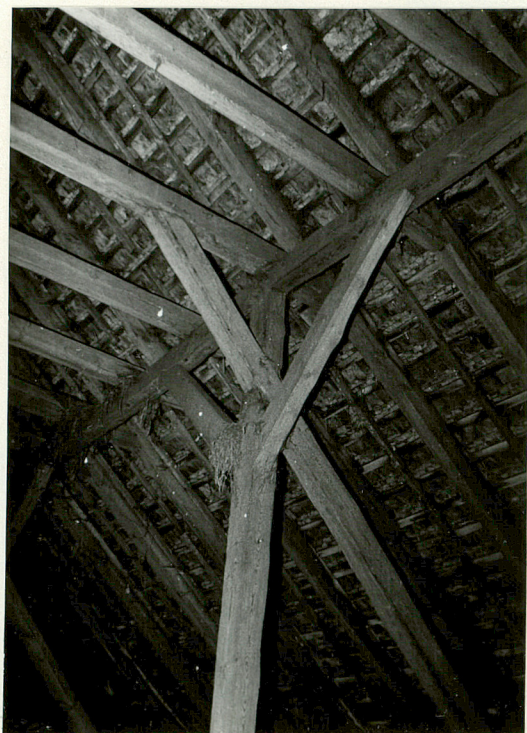
fot. 16 - więźba, fragment /1/

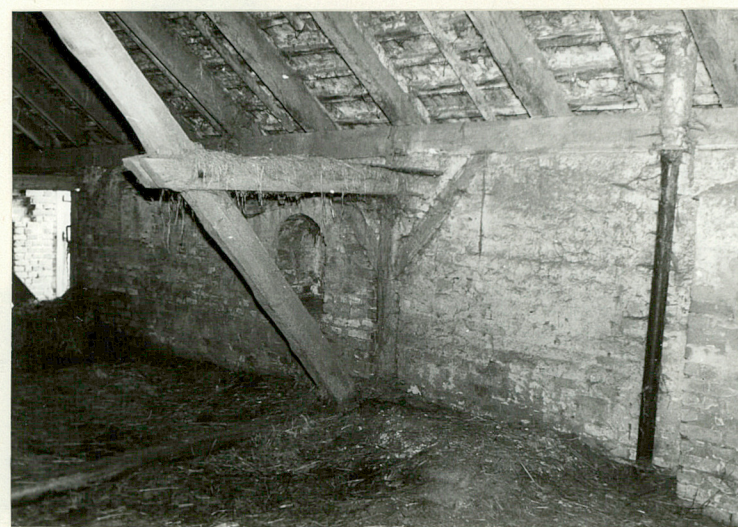
fot. 17 - więźba, fragment /2/
