OŚRODEK DOKUMENTACJI ZABYTEKÓW W WARSZAWIE KARTA EWIDENCYJNA ZABYTEKÓW ARCHITEKTURY I BUDOWNICTWA	A	B	C	D	E	F	G	H	I	J	K	L	Ł	M	N	O	P	R	S	T	U	V	W	X	Y	Z	Nr	LUBUSKIE

1. Obiekt	ZBÓR EWANGELICKI	2. Czas powstania	1819 r.	3. Miejscowość	Letnica
-----------	------------------	-------------------	---------	----------------	---------

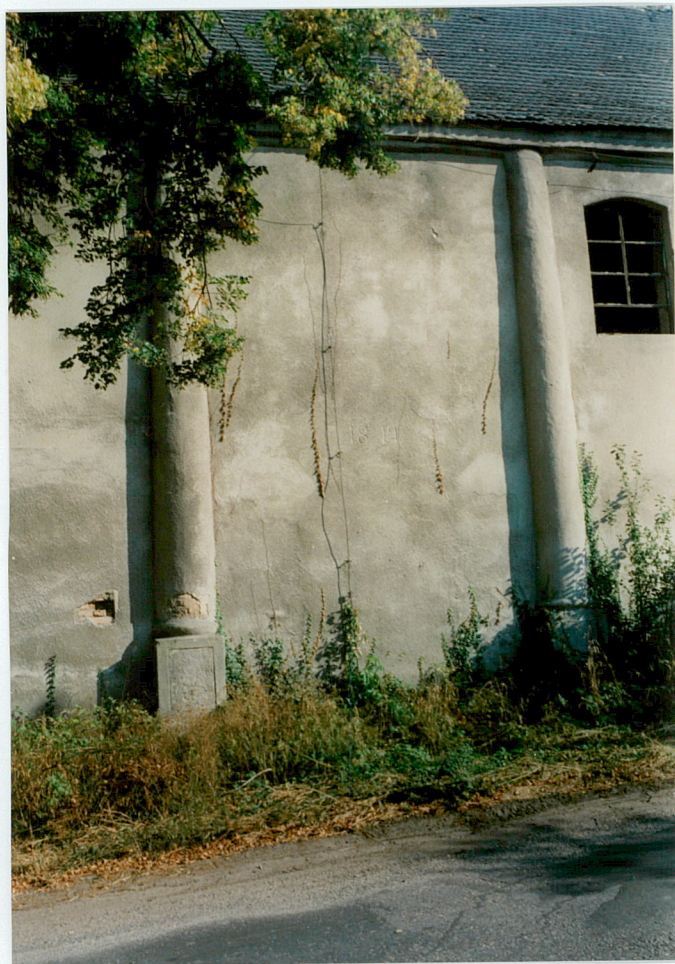
4

1. d. Zbór protestancki, str. pd-wsch.
2. Rzut przyziemia
3. Plan sytuacyjny
4. Elewacja południowa, zamurowany portal flankowany przez półkolumny
5. Drzwi prowadzące do wnętrza nawy
6. Zamurowany otwór okienny wewnątrz, resztki zachowanej stolarki
7. Wypełnienie otworu okiennego wieży
8. Widok na pół-zach. część nawy z eporami
9. Widok na zachodnią część empor i strop
10. Słup empory balkonowej zwieńczony kapitelem
11. Fragment więźby dachowej
