LUBUSKIE

1. Obiekt zabytkowy

SZKOŁA

gm. Nowa Sól  
STANY 3398

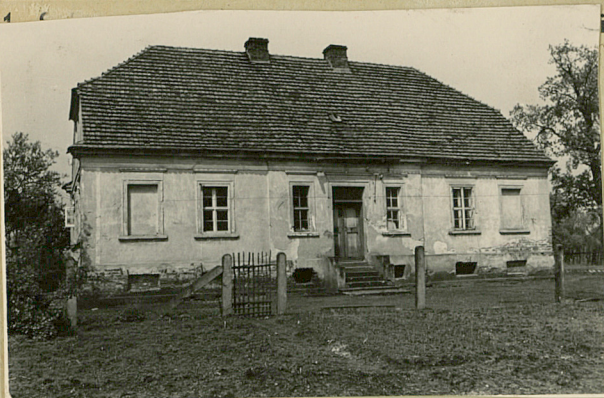
Silwota - murowane z cegły, stylizowane. Parterowe. Podpiwniczone piwnicami sklepionymi i żebrowanymi. Wmurowane na rzucie prostokąta. Układ wnętrza dwukondygnacyjny z sienią w osi. Elewacja frontowa szesnastokolumnowa z rzeźbionymi okapami ścianowymi. Proste obrotowe drzwi oraz okna łukowe międzyprzekładowe.  
Dach dwukondygnacyjny kryty dachówką.
