Nr 5999  
LUBUSKIE

1. Obiekt  
P A Ł A C  
521/1

2. Czas powstania  
1835r.  
przebudowany  
w 1909 r.

3. Miejscowość  
S O S N Y

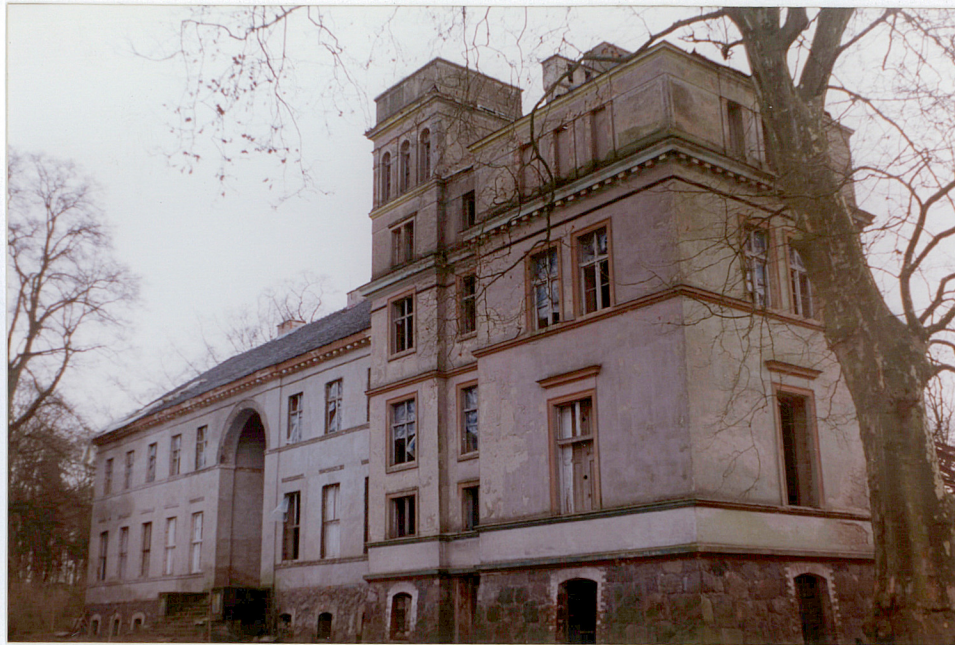
1. Aleja wjazdowa.
2. Fragment mapy topograficznej.
3. Rzut parteru.
4. Fragment niem. mapy sztabowej z kon. XIX w.
5. Widok pałacu od strony póln.-zach.
6. Widok pałacu od strony póln.-wsch.
7. Widok pałacu od strony póln.-zach.
8. Widok elewacji zach.
9. Widok części wieżowej od strony póln.
10. Elewacja wsch.
11. Wejście główne od strony póln.
12. Widok na część póln.-zach. z oranżerią.
13. Wejście od strony póln. z tarasem.
14. Przybudówka od strony wsch.
15. Taras z wejściem od strony póln.
16. Fragment zachowanej sztukaterii w holu.
17. Widok amfilady na parterze.
18. Klatka schodowa w wieży.
19. Miejsce po piecu kaflowym.
20. Wejście do suterenu od strony póln.
21. Widok pomieszczeń suterenu w części wsch.
22. Podwójne drzwi do pomieszczenia w suterenie (areszt?).
23. Podwójne drzwi pancerne do piwnicy.
