KAMIENICA

Początek XXw.

ZIELONA GÓRA

REJA 3.

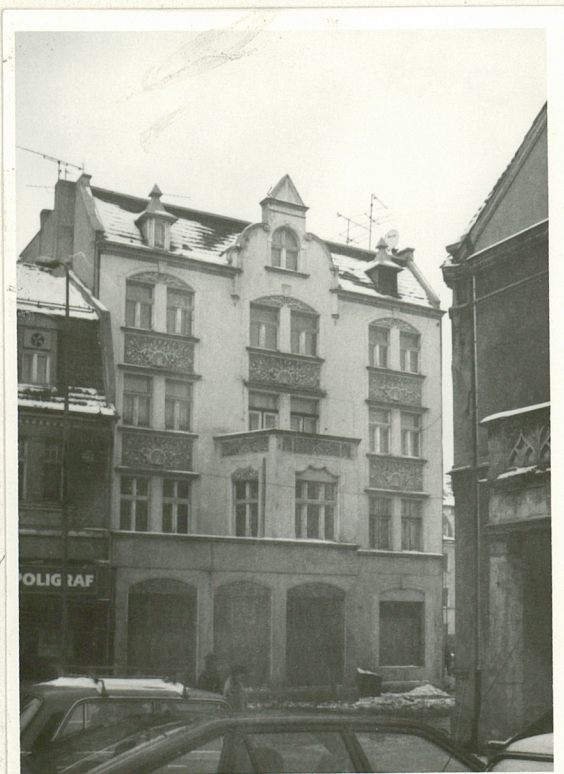
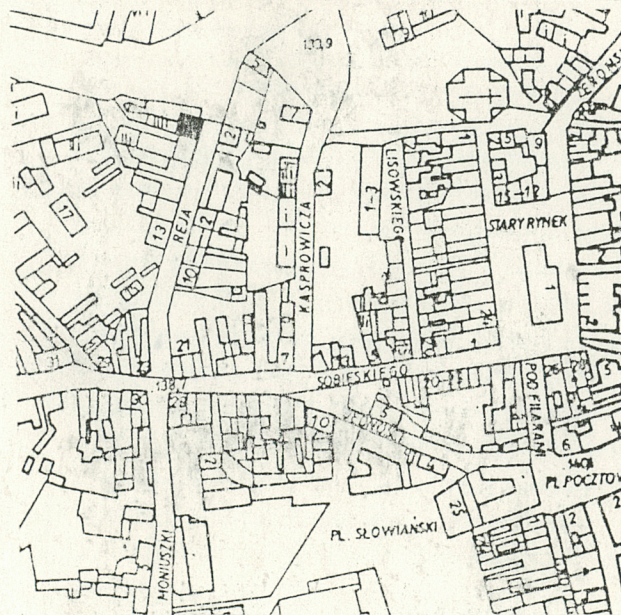
14. Kubatura 1800 m ³	15. Powierzchnia użytkowa 3 × 110 m ²	16. Przeznaczenie pierwotne MIESZKALNE	17. Użytkowanie obecne MIESZKALNE , USŁUGI
18. Prace budowlane i konserwatorskie, ich przebieg i dokumentacja <div>W latach osiemdziesiątych odnowiono elewację frontową , wykonując tynk nakrapiany . Pomalowano również elewację boczną .</div>		19. Stan zachowania (fundamenty, ściany zewnętrzne, ściany wewnętrzne, sklepienia, stropy, konstrukcje dachowe, pokrycie dachu, wyposażenie i instalacje) <div> <p>Ściany piwnic zawilgocone , miejscami pojawiający się grzyb / brak izolacji poziomej / .</p> <p>Ściany nadziemne w stanie dobrym , nieliczne widoczne rysy na tynku , o charakterze skurczowym . Miejscami w ścianach zewnętrznych , widoczne ślady przemarzania .</p> <p>Stropy stalo-ceramiczne typu Kleina w stanie dobrym , nieliczne rysy na tynku , będące efektem zmian rozmieszczenia ścianek działowych . Strop nad ostatnią kondygnacją miejscami skorodowany / odspajający się tynk , zawilgocenia / .</p> <p>Wieżba dachowa w stanie dobrym , miejscami rozpoczęty proces butwienia elementów konstrukcyjnych / słupy , krokwie / spowodowany nieuszczelnnością pokrycia dachowego .</p> <p>Obróbki blacharskie , rynny , rury spustowe zniszczone w 40 % .</p> <p>Instalacje wod.-kan. , gazowa i elektryczna , na skutek licznych przeróbek /remonty mieszkań / budzą pewne zastrzeżenia .</p> <p>Trzony kominowe wychodzące ponad połac dachową skorodowane .</p> <p>Elewacje , frontowa oraz od podwórza , wymagają odnowienia .</p> </div>

20. Najpilniejsze postulaty konserwatorskie <div> <p>Najpilniejszym postulatem konserwatorskim jest jak najszybsza wymiana obróbek blacharskich , rur spustowych , rynien , oraz uszczelnienie pokrycia dachowego .</p> <p>Równie ważnym postulatem jest osuszenie , oraz odgrzybienie ścian piwnic .</p> </div>
