SPICHLERZ W ZESPOLE KLASZTORNYM

ŽAGAŃ

Pl. Klasztorny 2
68 -100 Żagań

tekst PDZ ALMA Jacek Sawiński 30.09.2005

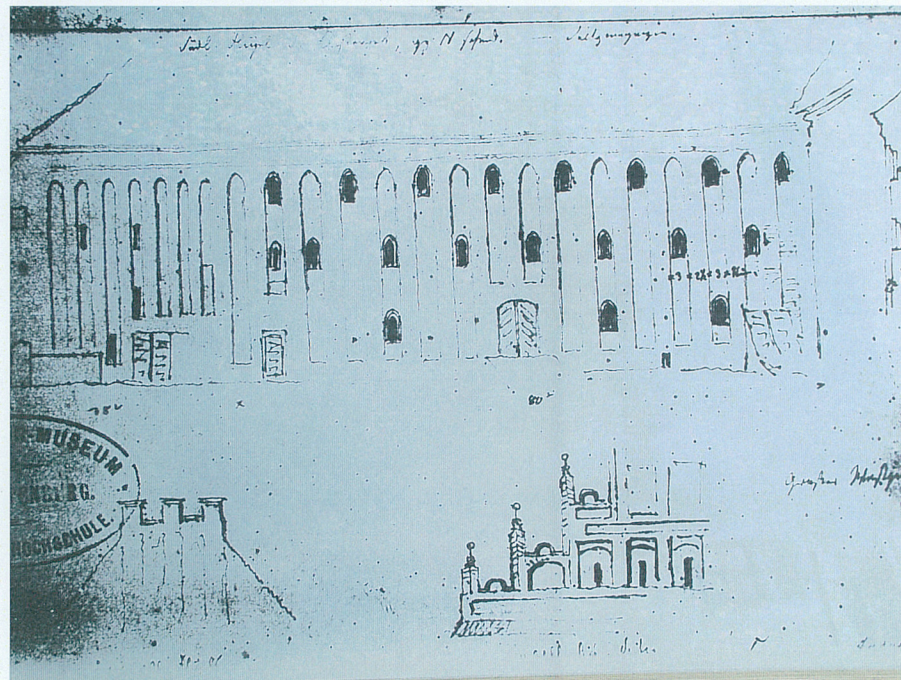
Spichlerz klasztorny przed przebudową, rys. nieznanego autora, ok.1920 r.; repr. w zbiorach Muzeum Ziemi Lubuskiej;

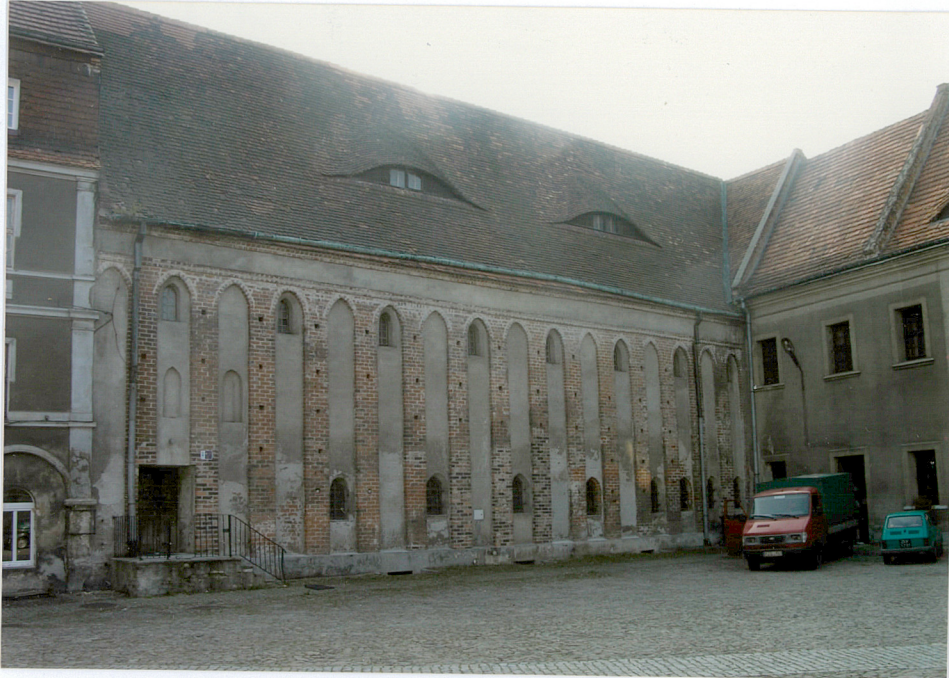
2.

ELEWACJA PN. – fasada. Skomponowana regularnie, w pełnej wysokości artykułowana wąskimi, zamkniętymi ostrołucznie, otynkowanymi blendami.(16), wyrażenie zarysowanymi w tle ceglanych pasów ściennych. Wysoka, otynkowana partia cokołowa ściany, wyodrębniona uskokiem, przepruta jest czterema zagłębionymi, prostokątnymi otworami okien piwnic. Okna rozmieszczone nieregularnie, pierwotnie naprzemiennie: większe, zamknięte łukiem okrągłym – w przyziemiu, ostrołuczne – w zwieńczeniu blend. Obecnie w części zach. wybito dodatkowe otwory okienne. Prostokątne drzwi, poprzedzone schodami z prostokątnym podestem, umieszczone są w przyziemiu części zach. ściany. Tuż nad blendami przebiega ceglany, prosty gzyms koonujący, wąskim pasem otynkowanego fryzu oddzielony od profilowanego gzymsu okapowego. W ceglanych pasach mury – cztery kondygnacje otworów maculcowych.

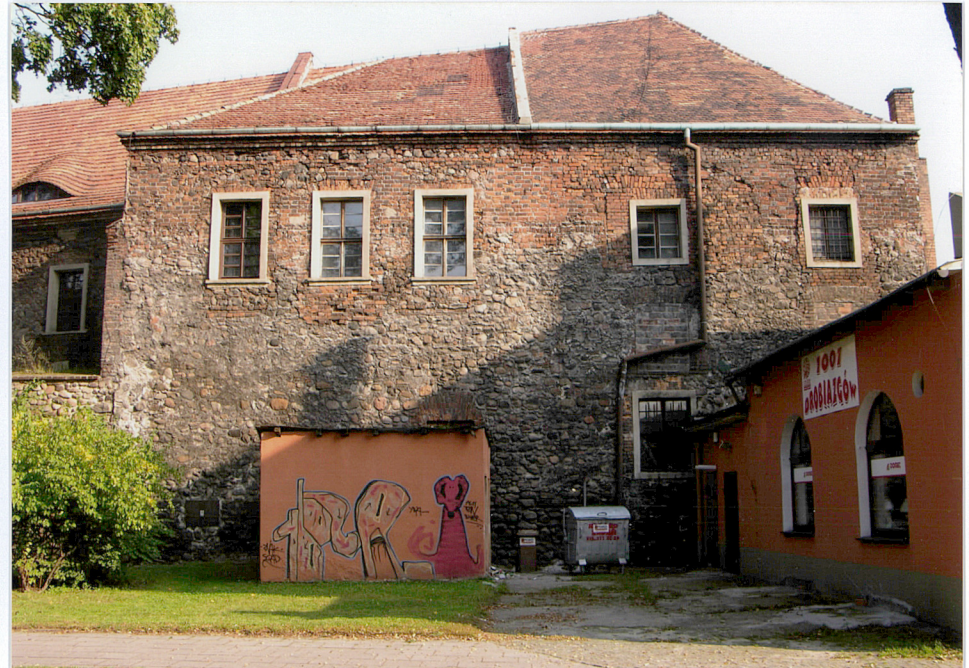
3.

Elewacja zach. – dwukondygnacyjna ściana w ¾ wysokości murowana z kamienia polnego. Skomponowana funkcjonalnie, niesymetrycznie.

Pd. część przyziemia zasłonięta jest murami prostopadłego doń, parterowego pawilonu handlowego; do środkowej części przyziemia przylega parterowy magazyn, zasłaniając okno. W przyziemiu ściany umieszczone jest jedno duże, prostokątne okno. Na piętrze, w pn. części ściany – trzy duże okna w kształcie stojącego prostokąta; w części pd. – dwa okna niższe. Wszystkie otwory ramowane kamiennymi, taśmowymi opaskami z lekko wyładowanymi parapetami.

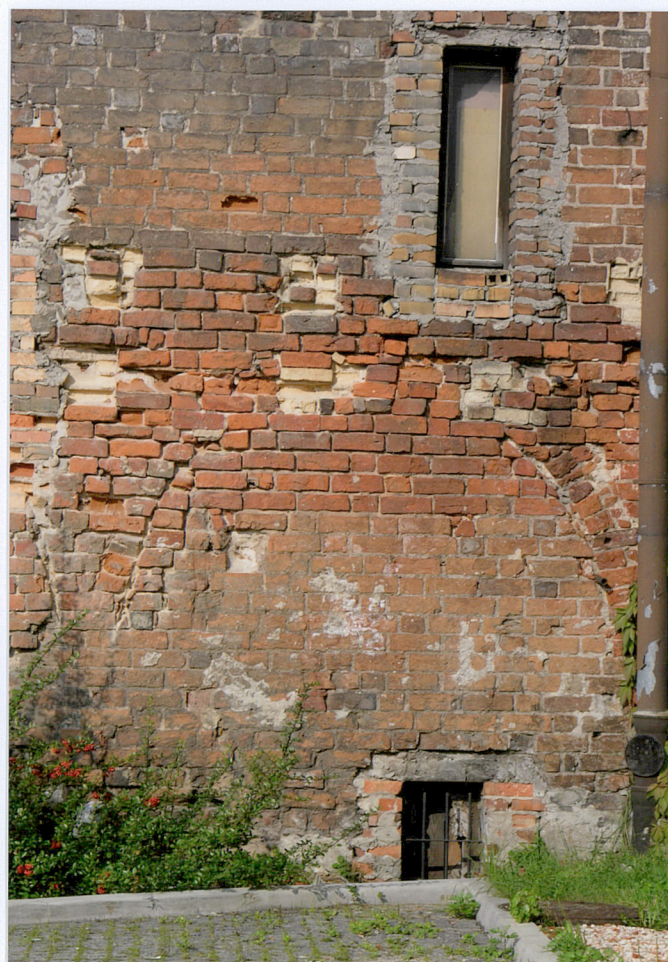
5.

Elewacja pd. ceglana, siedemnastoosiowa, w dwóch kondygnacjach przepruta wąskimi, prostokątnymi, wtórnie wybitymi okienkami. Ściana zwieńczona prostym ceglany, gzymsem kordonowym, pasem ceglano-fryzu oddzielonym od profilowanego gzymsu koronującego. W osi wsch. – dwie wąskie, prostokątne blendy, przesunięte o pół piętra ku środkowi ściany. Okna przyziemia części zach. zasłonięte ścianami późniejszego budynku. W centralnej części przyziemia - dodatkowy prostokątny otwór okienny. Między trzecią i czwartą od wsch. osią – zachowane cztery szczelinowe, prostokątne otwory wentylacyjne. W zach. części ściany nieregularnie rozmieszczone otwory maculcowe.

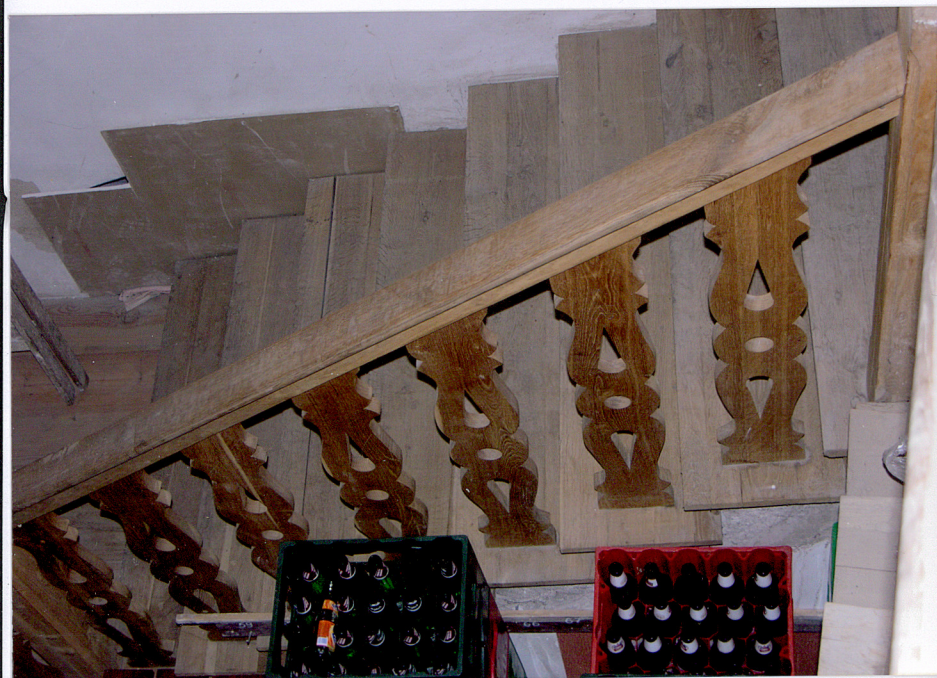
7.

Schody wewnętrzne w dwóch klatkach schodowych, dwubiegowe powrotne, z prostokątnymi podestami, żelbetowe; schody zach. usytuowane w obrębie budynku konwiku, wyłożone deskami dębowymi, z balustradą o balaskach deskowych i profilowaną poręczą.

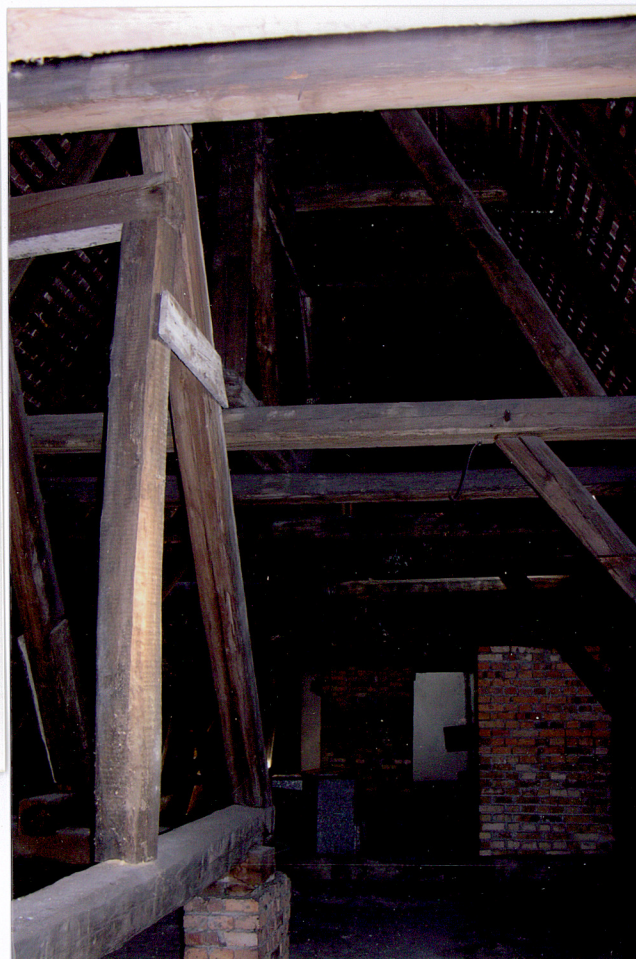
8.

Wieżba dachowa. Konstrukcja dachu drewniana, oryginalna; część elementów konstrukcyjnych - wymieniona. Wieżba dwukondygnacyjna, otwarta, mieszana. W dolnej kondygnacji dwie ściany stolcowe z parami płatwi, wzdłużnie i poprzecznie usztywnione zastrzałami, dźwigając belki drugiej kondygnacji wieżby. W kondygnacji górnej - wzdłużnie usztywniona zastrzałami ściana stolcowa spięta jest z jętkami i parami zastrzałów poprzecznych. Krokwie osadzone na wysokiej, murowanej z cegły ścianie kolankowej. Konstrukcja i ściana licowa wolich oczu - drewniane.

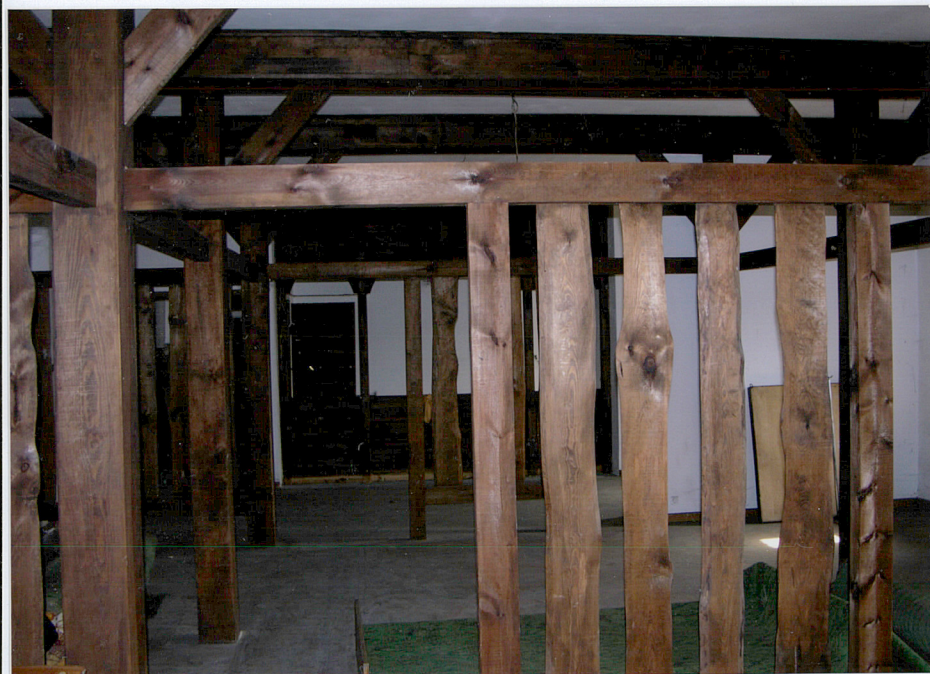
10.

Sklepienia i stropy. Płyty żelbetowe zbrojone, wsparte na belkach stalowych; otynkowane. W dwóch pomieszczeniach przewidzianych na sale restauracyjne - imitacja stropowych belek drewnianych, podpartych drewnianymi słupami; konstrukcja zmierzowana poprzecznie.

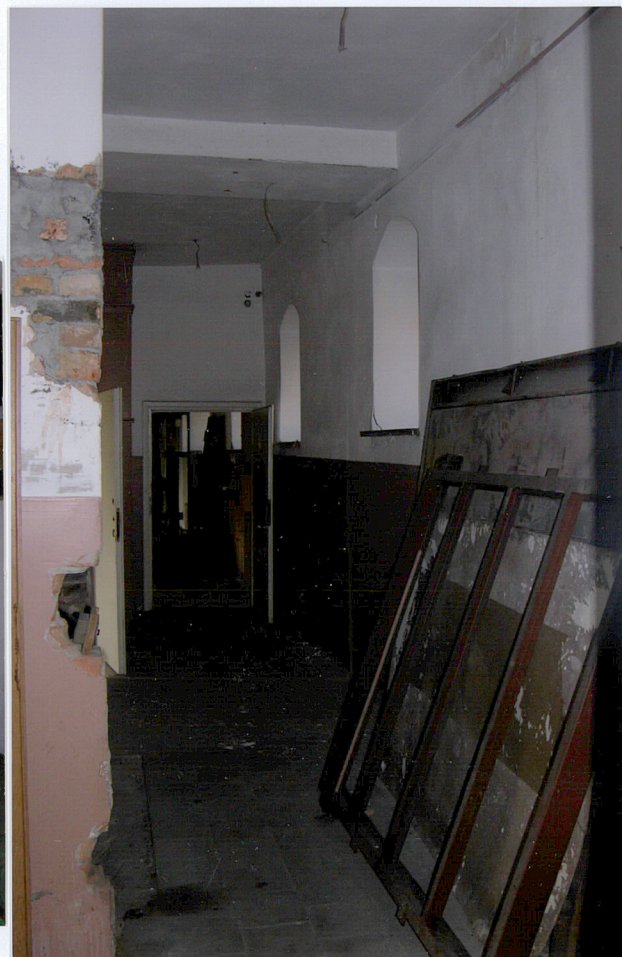
11.

RZUT. Budynek na rzucie prostokąta, mocno wydłużonego na osi wsch. – zach. Do zach. fragmentu elewacji pn. przylega budynek dawnego konwiku. Wnętrze jednotraktowe, dwuprzestrzenne z dwubiegową klatką schodową w części wsch., obecnie podzielone na szereg mniejszych pomieszczeń. W części wsch. – niedokończony szyb windy towarowej.
