Zespół kościoła parafialnego

3. DZWONNICA I BRAMA GŁÓWNA

1886 r.

GIDLE

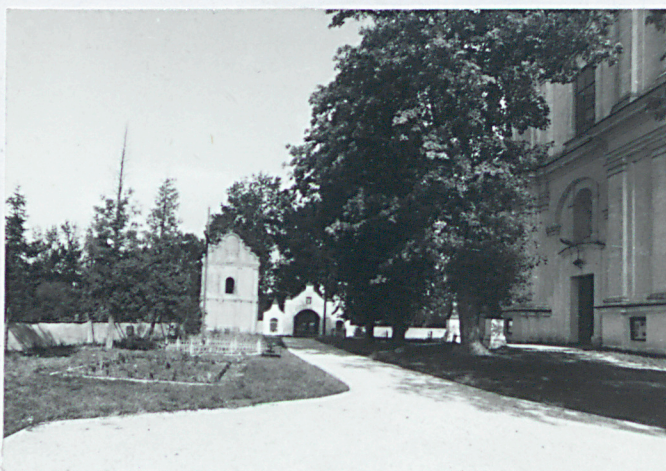
Fot. 1. Widok wraz z otoczeniem od strony południowej (wewnętrznej).

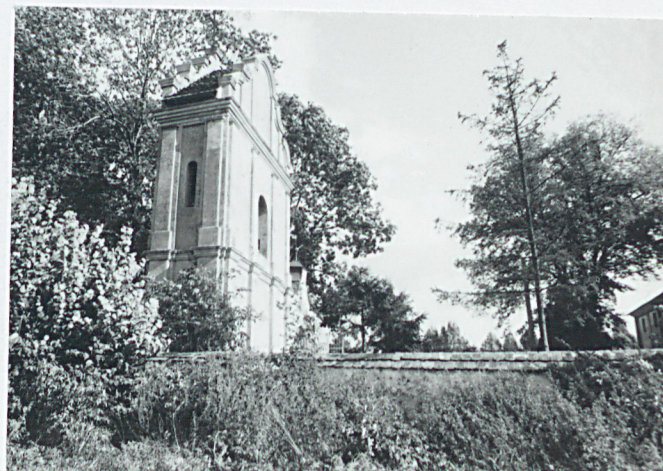
Fot. 2. Widok ogólny od strony zachodniej.

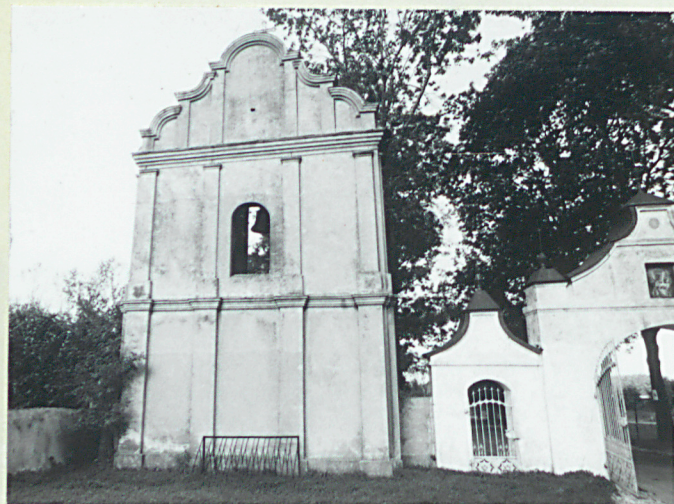
Fot. 3. Dzwonnica, widok ogólny od strony południowej (wewnętrznej), z prawej brama, z lewej fragment muru obwodowego.

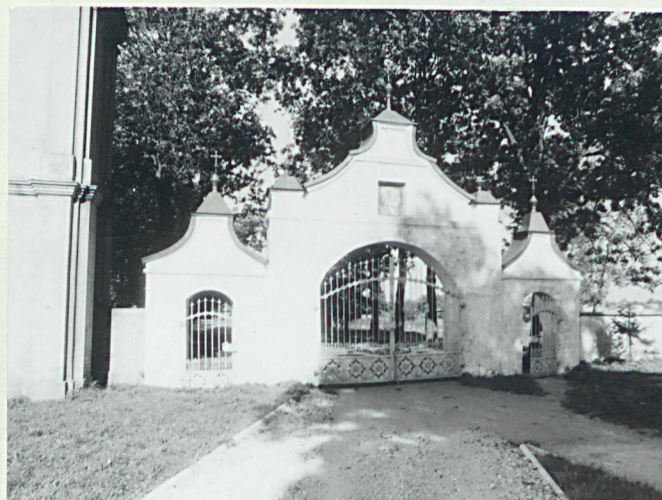
Fot. 4. Brama główna, widok ogólny od strony południowej (wewnętrznej), z lewej fragment dzwonnicy.

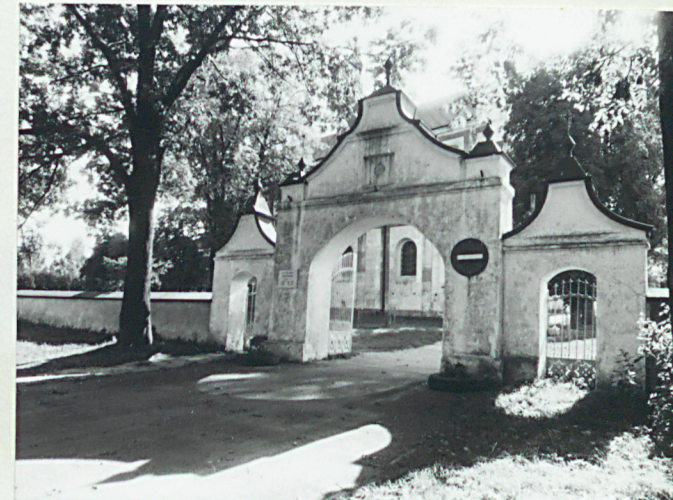
Fot. 5. Brama główna, widok ogólny od strony północnej (zewnątrznej), w głębi widoczny kościół.

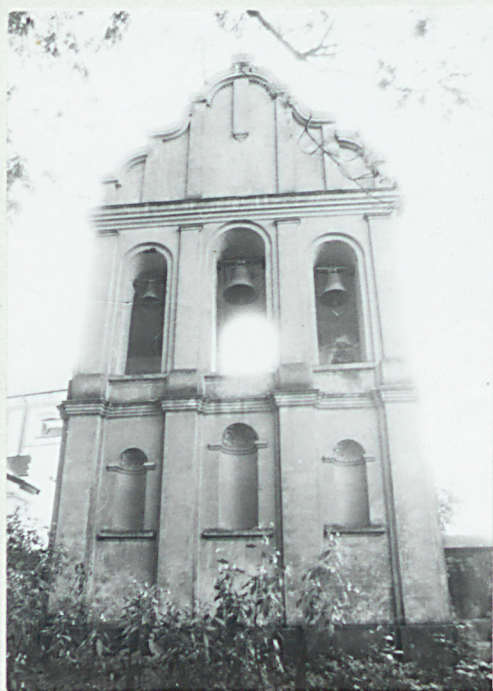
Fot. 6. Widok ogólny od strony północnej (zewnątrznej).

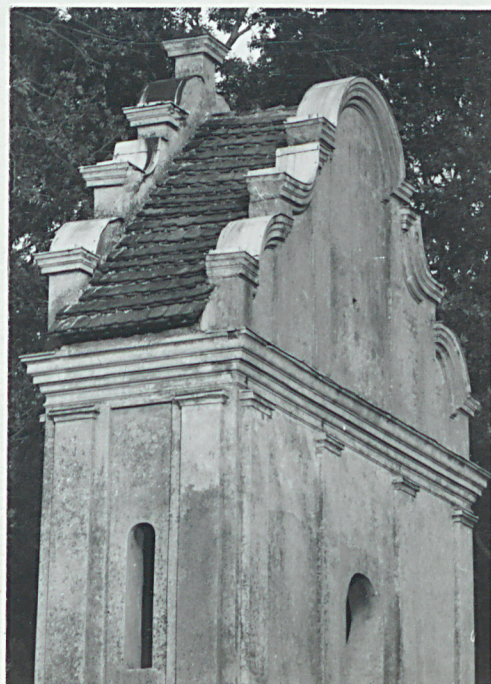
Fot. 7. Dach i zwieczenie, widok od strony południowo zachodniej.

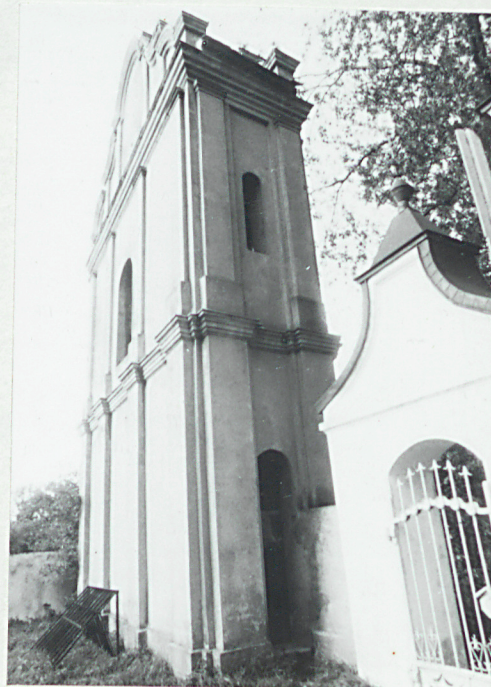
Fot. 8. Widok ogólny od strony wschodniej.

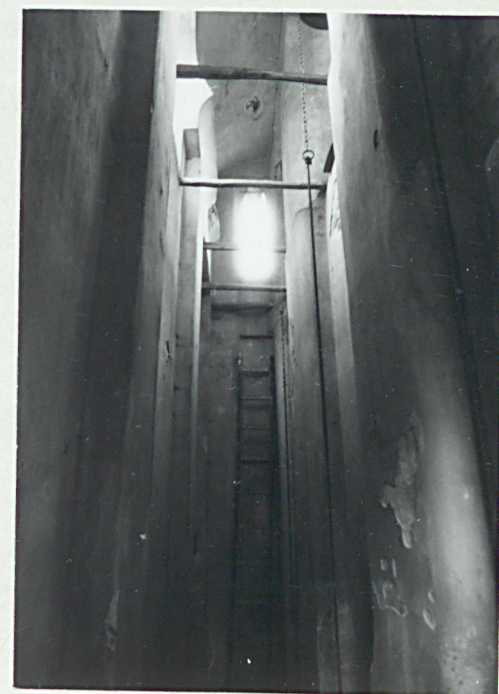
Fot. 9. Wnętrze, widok od strony wejścia.

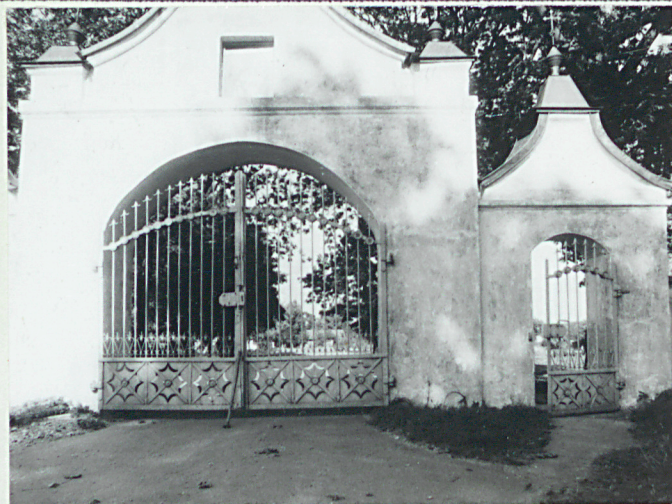
Fot. 10. Otwory - środkowy (przejazdowy) oraz furtki od strony wschodniej. Widoczne stalowe, ażurowe wrota i ich dekoracja.

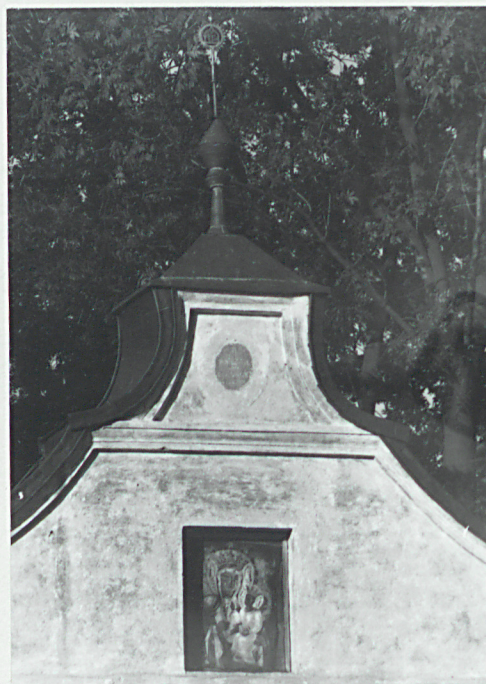
Fot. 11. Zwieńczenie środkowej części bramy z wnęką obrazu oraz wyżej - owalnym kartuszem z inskrypcją.

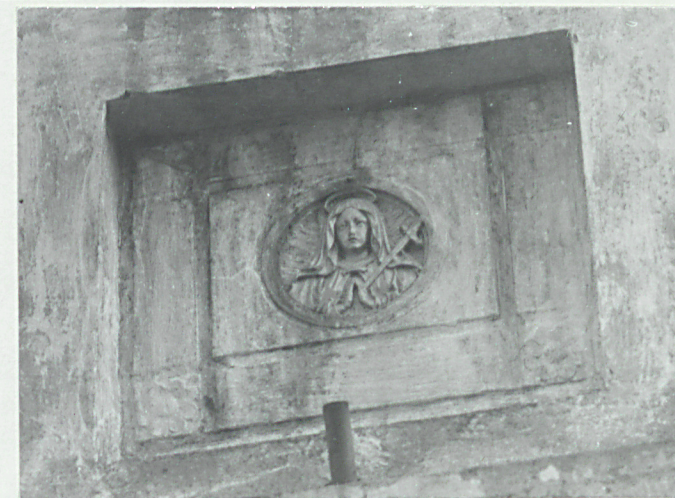
Fot. 12. Reliefowe popiersie św. Michała nad przejazdem bramnym od strony północnej (zewnątrznej).
