SYNAGOGA ,ob.GMINNA BIBLIOTEKA PUBLICZNA

POCZ.w.XIX,

remont 1975-80

INOWŁÓDZ

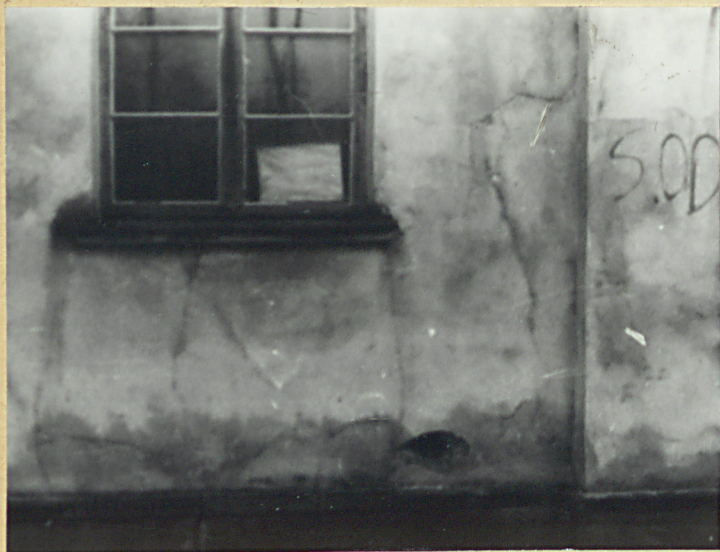
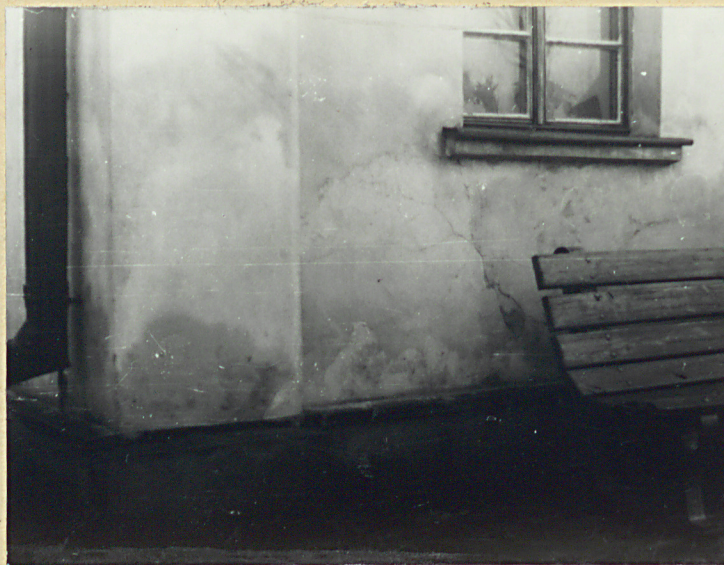
Elewacja zach.- spękania przy narożniku pd., spękania pionowe i poziome pod i nad oknami parteru.

Fot.2 i 3.Uszkodzenia muru -  
rysy podokienne

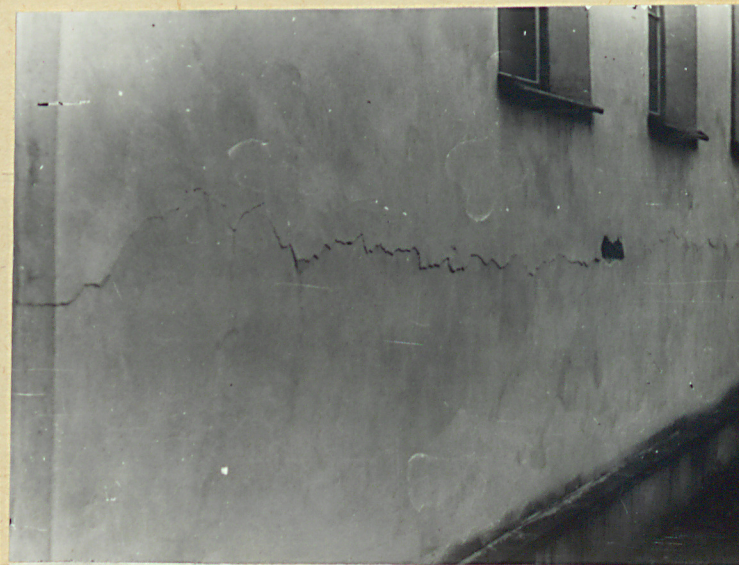
4

Spękania ścian wystąpiły ponownie, prócz tego ściany wykazują odkształcenia w formie wybrzuszenia.

Fot.4.Pęknięcie wzdłużne muru

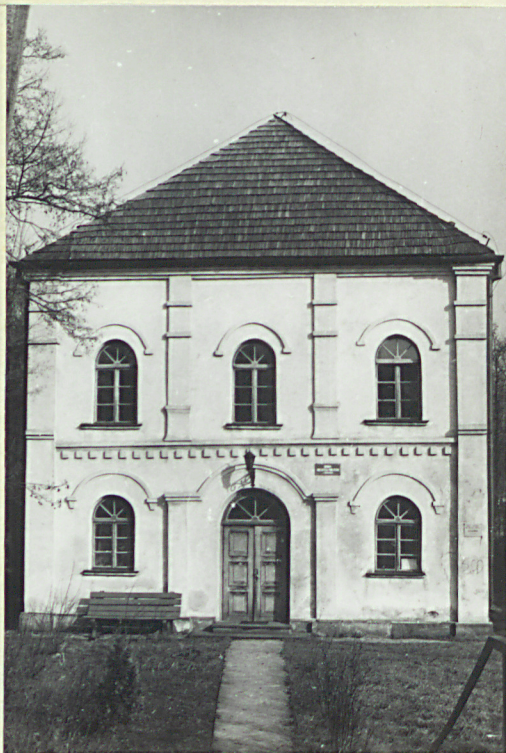
5

Fot. 5. Elewacja zachodnia  
Fot. 6. Elewacja wschodnia  
Fot. 7. Widok z pd.-wsch.  
Fot. 8. Widok z pn.-zach.

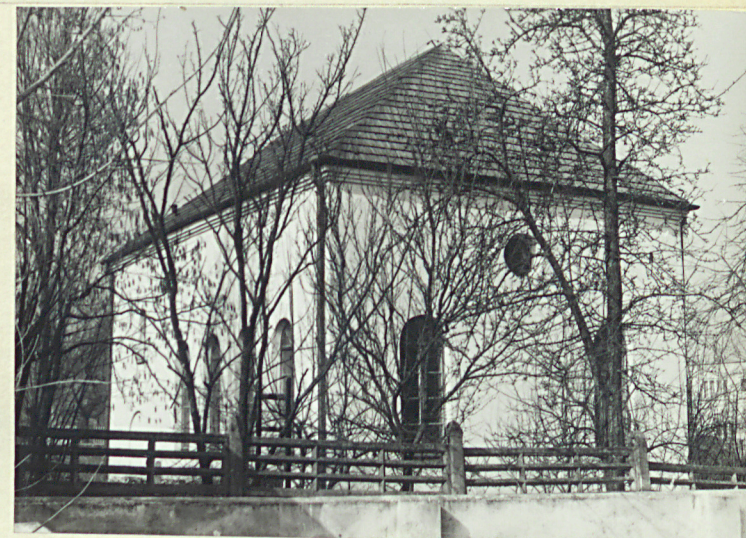
7

Elewacja południowa - widoczne wybrzuszenie ściany i jakby poziome przełamanie się muru pd. na wys.  $\frac{1}{3}$  od terenu- poziome pęknięcie tynku i konstr. ściany oraz 1 rysa pionowa.

Należy ciężar pd. ściany przekazać na rzędy pali wierconych ( pary pali połączyć pod ziemią belką żelbetową prostop. do ściany i wprowadzoną w otwór wykonany na kamiennej ławie fundamentowej) lub - alternatywnie - wprowadzić dodatkowe podpory dla ścian pd. i pn. w formie przypór żelbetowych rozmieszczonych w osiach filarów międzyokiennych na całą wysokość ścian , posadowionych na palach wierconych lub studniach zapuszczonych w warstwę poniżej torfu ( piasek).Poprzeczne górne usztywnienie bryły stanowić będą belki żelbetowe stropu, a dolne - żelbetowe belki podpodłogowe w osiach przypór.

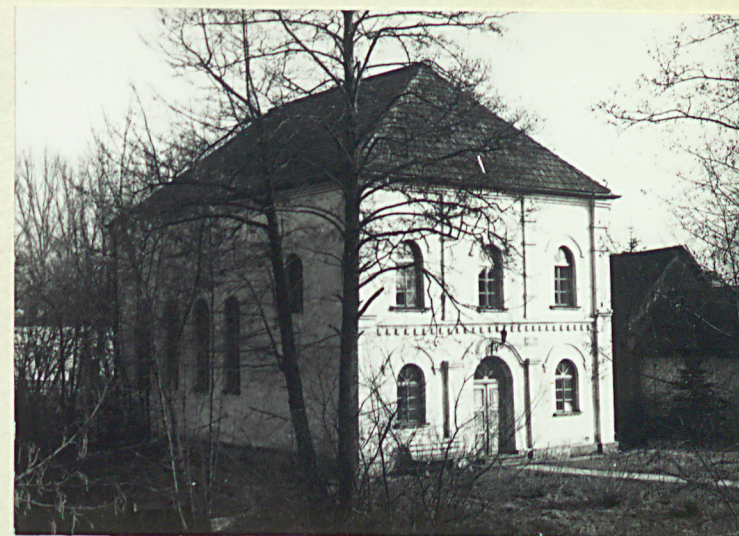
8

Elewacja północna - w murze pn. odkształcenie w postaci nachylonego do wnętrza górnego fragmentu ściany, wybrzuszenie, rysy pionowe.

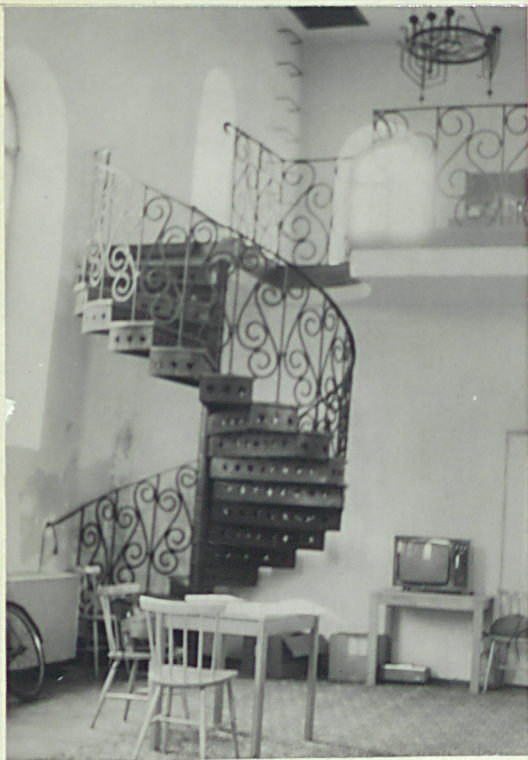
9

Fot.9. Schody na galerię  
 Fot.10. Wnętrze-narożnik  
 pn.-wsch.  
 Fot.11. Wnętrze-narożnik  
 pd.-wsch.  
 Fot.12. Wnętrze-widok na  
 ścianę pn.  
 Fot.13. Wnętrze-widok na  
 ścianę wsch.

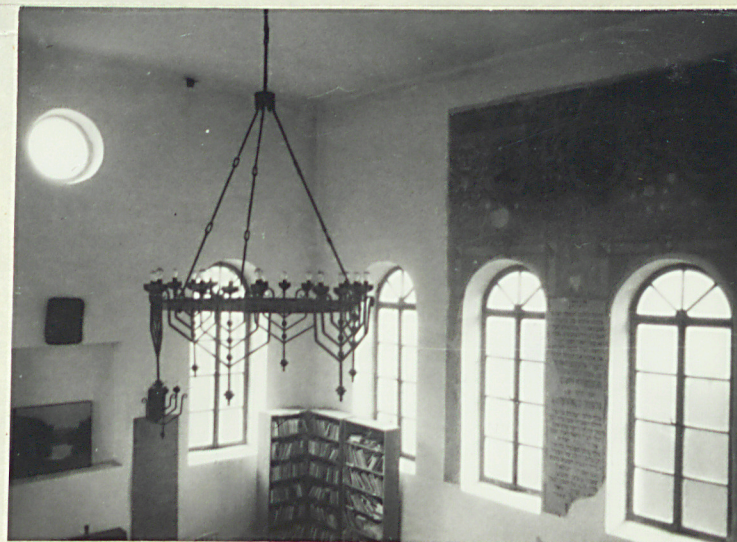
11

We wnętrzu uszkodzenie podłogi z uwagi na zawilgocenie - parkiet miejscowo wybrzuszony w pd.-wsch. narożniku budynku.
