**OŚRODEK DOKUMENTACJI  
ZABYTEKÓW W WARSZAWIE**  
KARTA EWIDENCYJNA ZABYTEKÓW  
ARCHITEKTURY I BUDOWNICTWA

**KOŚCIÓŁ PARAF. RZYM. - KAT. p.w. ŚW. KATARZYNY**

**MIERZYCE**

**Mierzyce 63**

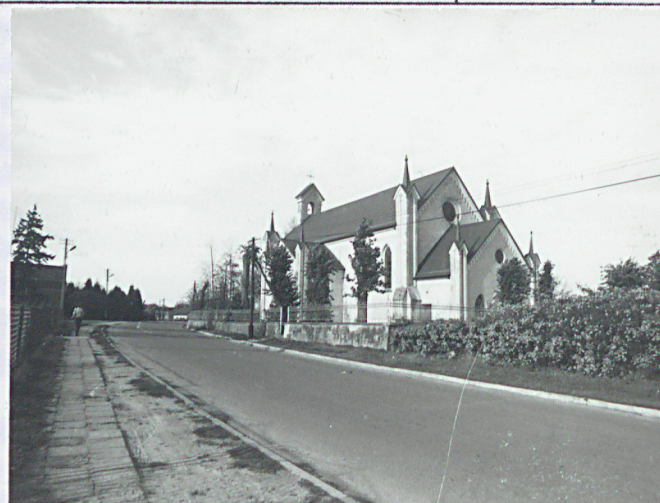
Fot. 1.

Widok kościoła od strony  
południowo-wschodniej  
(od strony plebanii).

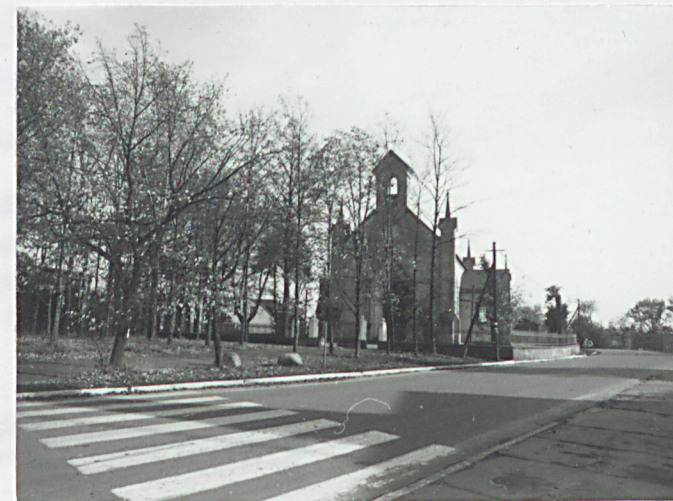
**Fot. 2.** Widok kościoła wraz z otoczeniem od strony zachodniej.

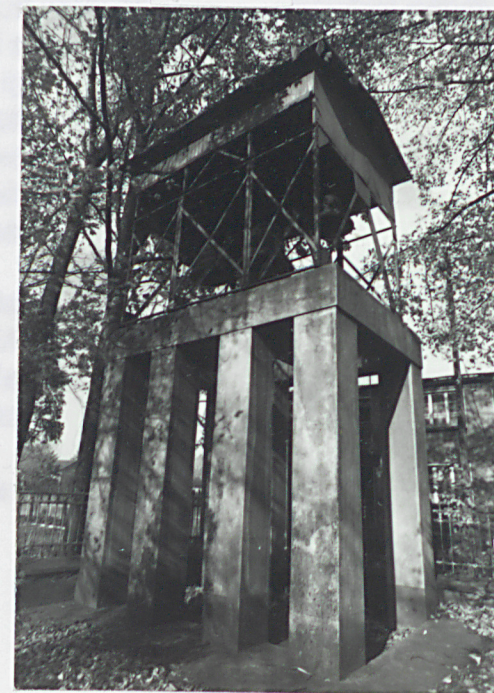
**Fot. 3.** Wolno stojąca, żelbetowa dzwonnica usytuowana w północno zachodnim narożniku terenu kościelnego.

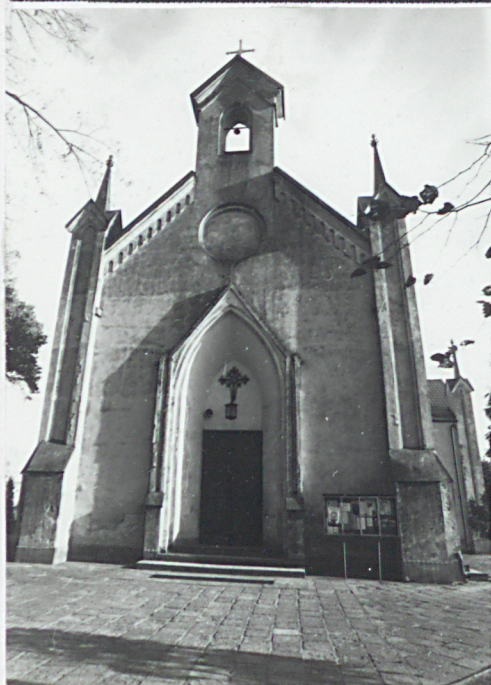
Fot. 4. Elewacja zachodnia (fasada).

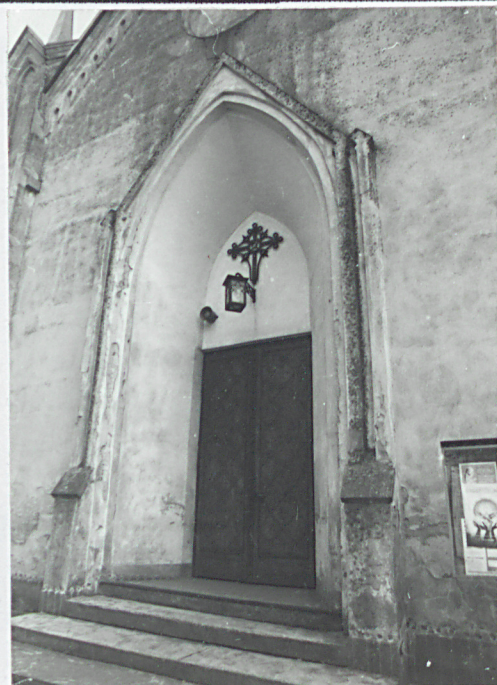
Fot. 5. Wejście główne (od strony zachodniej).

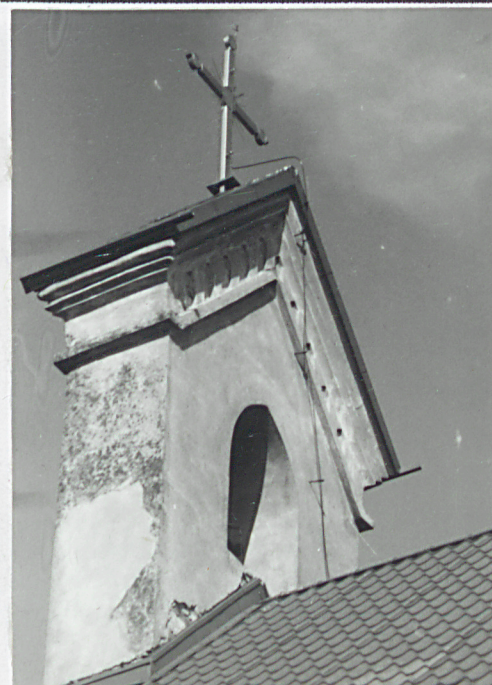
Fot. 6. Szczyt z prześwitem sygnaturki stanowiący zwieńczenie fasady. Widok od strony południowo zachodniej.

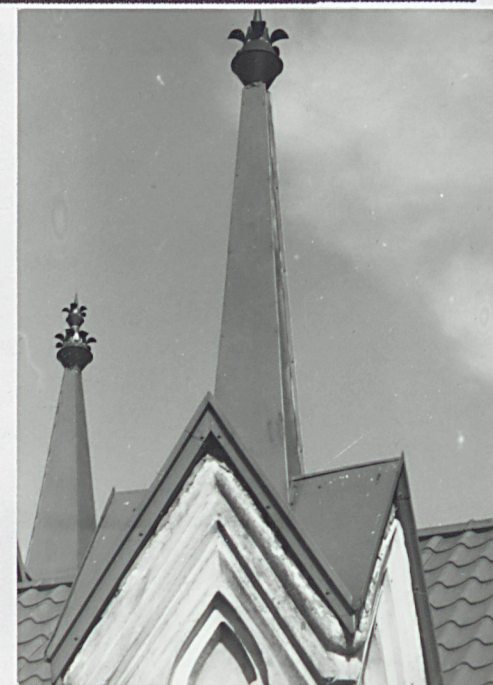
Fot. 7. Zwieńczenie z iglicą narożnych lizen, wychodzących słupkami ponad poziom dachu.

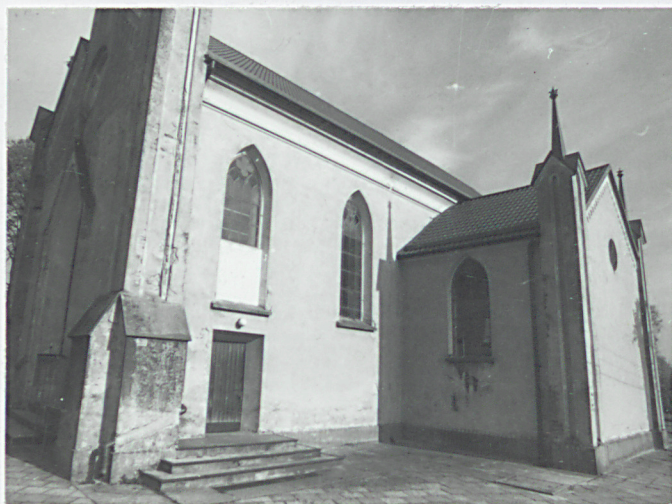
Fot. 8. Lewa strona elewacji bocznej południowej.

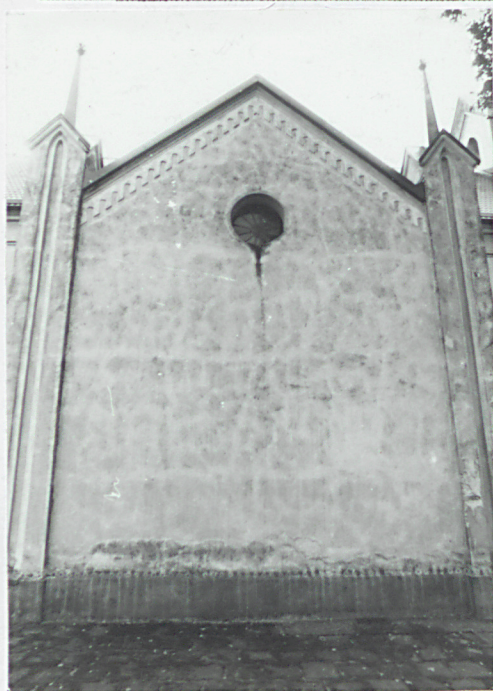
Fot. 13. Tylna (północna) ściana dobudówki kaplicy od strony północnej.

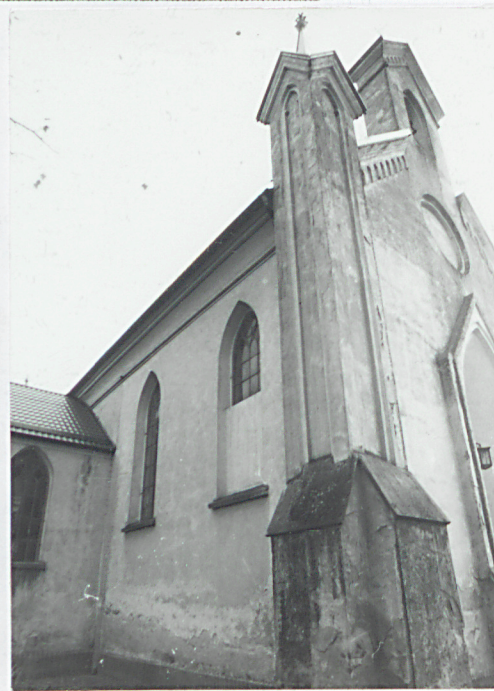
Fot. 14. Północno zachodni narożnik korpusu kościoła.

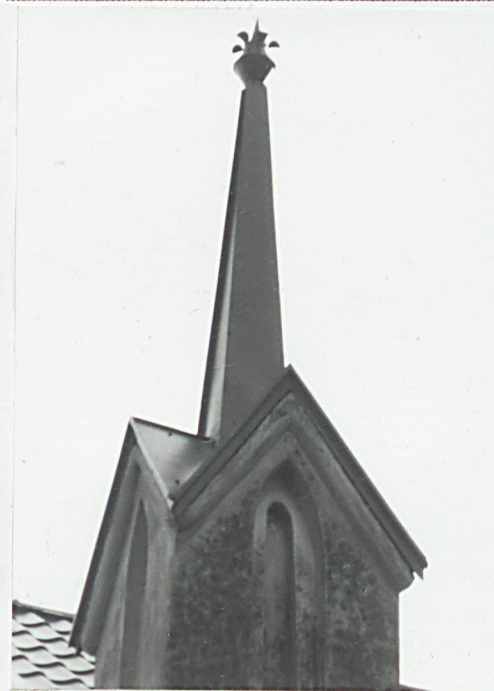
Fot. 15. Słupek ze sterczyną wieńczący narożne lizeny korpusu kościoła (narożnik północno zachodni).

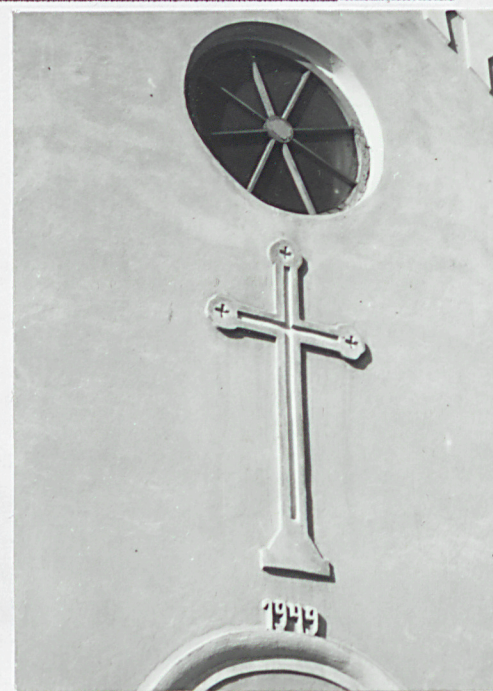
Fot. 16. Dekoracja środkowej osi elewacji wschodniej.

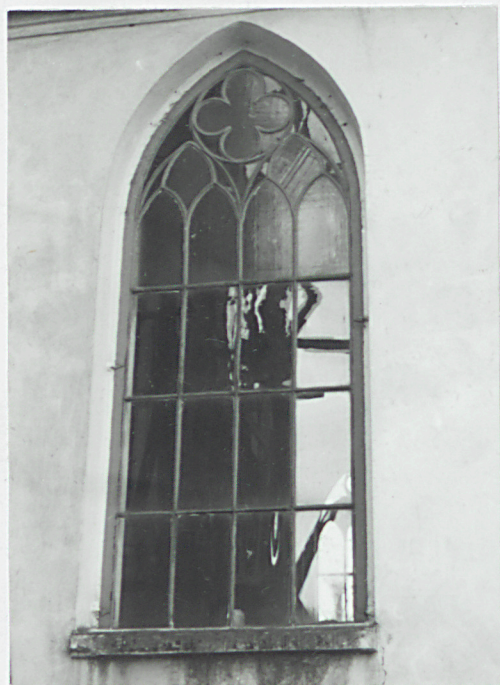
Fot. 17. Okno nawy kościoła w elewacji południowej.

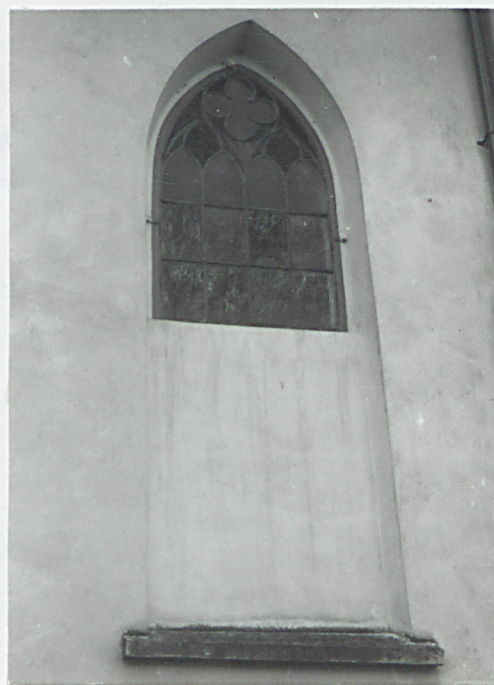
Fot. 18. Okno z półblendą z prawej strony elewacji północnej.

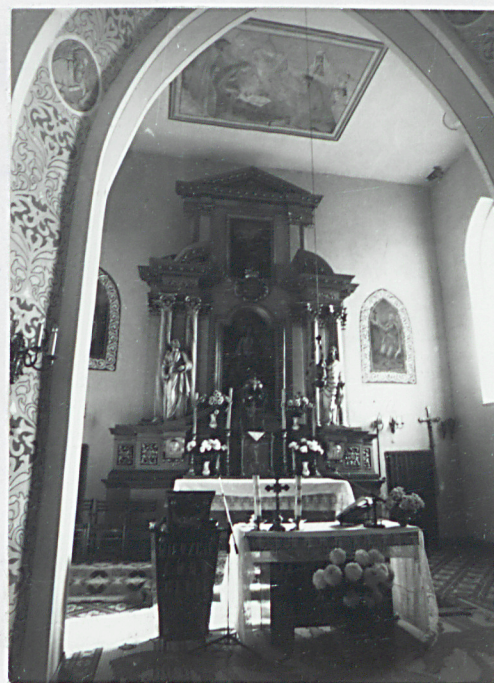
Fot. 19. Wnętrze prezbiterium z widokiem na ołtarz główny.

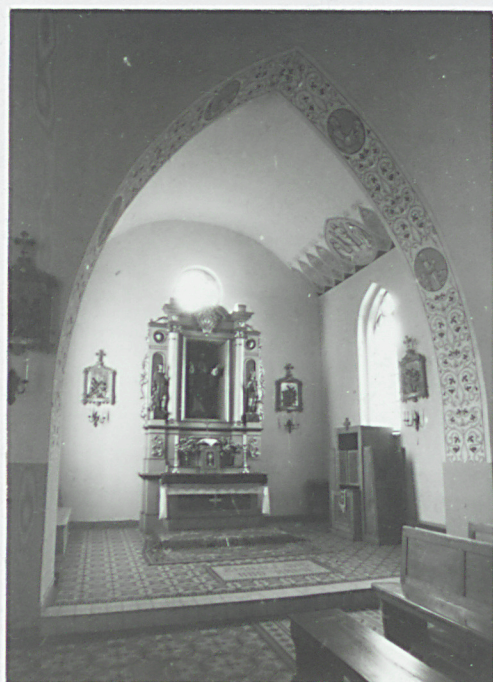
Fot. 23. Wnętrze kaplicy bocznej Serca Jezusowego (południowej), widok od strony wnętrza nawy.

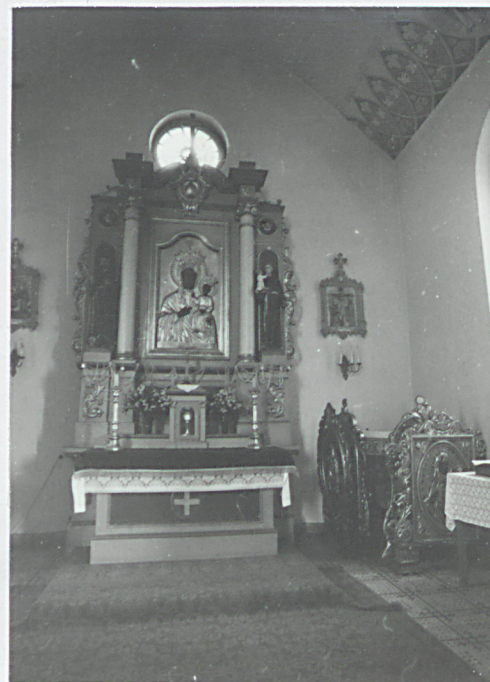
Fot. 24. Ołtarz Matki Boskiej Częstochowskiej w kaplicy bocznej (północnej), widoczny fragment polichromii sklepienia oraz 5 neobarokowych parawanów przenośnych.

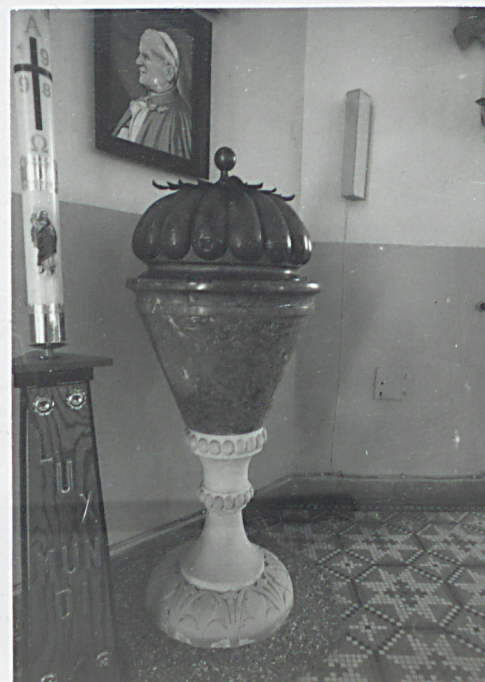
Fot. 25. Neobarokowa chrzcielnica.

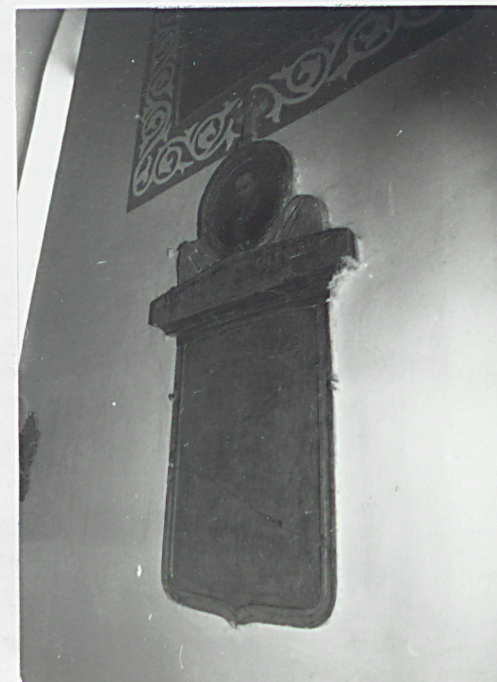
Fot. 26. Epitafium naścienne ks. Ignacego Bolewskiego (zm. 1872).

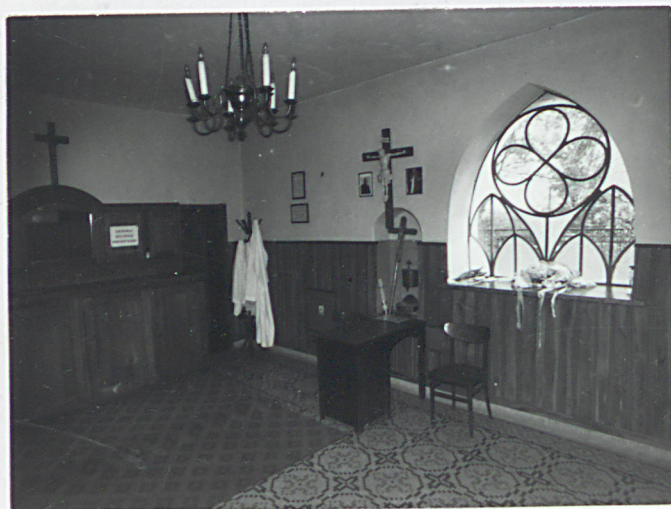
Fot. 27. Wnętrze zakrystii, fragment. Widok od strony przejścia do prezbiterium, w głębi przejście do składziku.

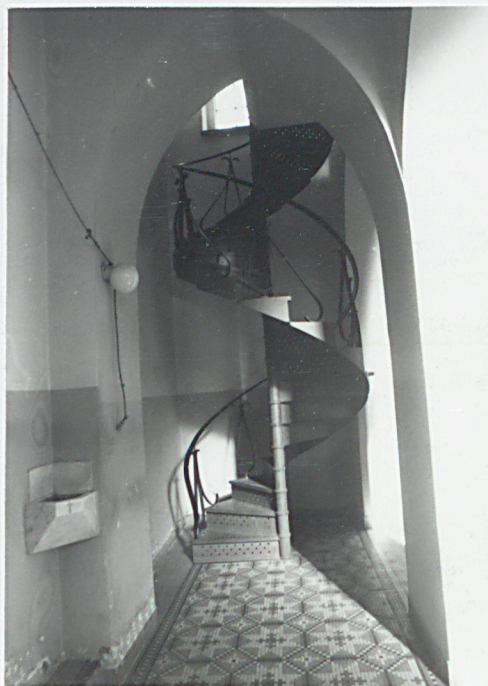
Fot. 28. Schody na empore chóru muzycznego w północno zachodnim narożniku nawy. Z lewej widoczna kropielnica naścienna przy wejściu głównym.

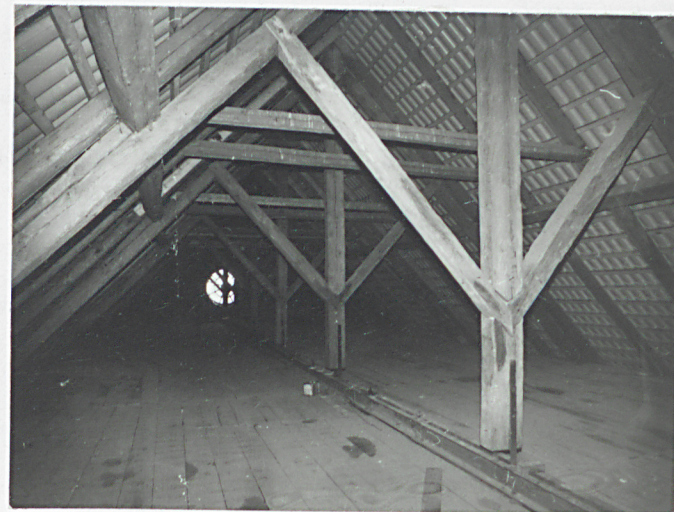
18. Prace budowlane i konserwatorskie, ich przebieg i dokumentacja: Brak dokumentacji, której Parafia nie przechowuje.  1945 - 1948 - Remont całości kościoła: konstrukcji i wnętrza wraz z wyposażeniem.  1961 - Remont stropu nad nawą, wymiana belki dźwigarowej pod stolcami więzby dachowej z drewnianej na stalową. Naprawa pokrycia dachu (dachówki).  1965 - Nowe tynki i schody zewnętrzne.  1969 - Nowa posadzka z płytek ceramicznych w kościele (nawa i prezbiterium).  1997 - Osuszenie murów w partiach przyziemia.		19. Stan zachowania (fundamenty, ściany zewnętrzne, ściany wewnętrzne, sklepienia, stropy, konstrukcje dachowe, pokrycie dachu, wyposażenie i instalacje): Ogólny stan techniczny kościoła - bardzo dobry. Kościół w całości użytkowany zgodnie z przeznaczeniem i konserwowany na bieżąco.  <ul style="list-style-type: none"> <li>• Fundamenty - Brak danych.</li> <li>• Mury - Bez widocznych ubytków, tynki w partii przyziemia zniszczone w znacznym stopniu przez wilgoć (brak izolacji).</li> <li>• Sklepienia i stropy - Brak widocznych ubytków czy uszkodzeń.</li> <li>• Dach - Więźba kompletna, bez widocznych uszkodzeń (nowa), pokrycie kompletne (nowe), brak widocznych śladów przecieków.</li> <li>• Posadzki i podłogi - Miejscowe uszkodzenia ceramicznej posadzki w nawie (uszkodzenia typu eksploatacyjnego).</li> <li>• Schody - Brak widocznych ubytków czy uszkodzeń.</li> <li>• Stolarka okienna i drzwiowa - Kompletna, oszklenie kompletne, brak widocznych ubytków czy zniszczeń.</li> <li>• Wyposażenie - Brak (opisanych w „Katalogu zabytków sztuki w Polsce” z 1954 r.) dwóch gotyckich kropielnic z XVI w. Ołtarze z drobnymi uszkodzeniami złocień i polichromii.</li> <li>• Instalacje - Kompletnie, sprawne, konserwowane na bieżąco.</li> </ul> 20. Najpilniejsze postulaty konserwatorskie:  Konieczna naprawa tynków zewnętrznych w poziomie przyziemia, silnie zniszczonych przez wilgoć. Zalecane wykonanie izolacji fundamentów.  Odnosnie wyposażenia - bieżących postulatów brak.

Fot. 29. Wnętrze poddasza z widokiem na więźbę dachową i stalowy dźwigar podpierający stolce. W głębi okienko w szczycie nad elewacją wschodnią.
