1. Obiekt

DOM MIESZKALNY

3. Miejscowość

T O M A S Z O W
M A Z O W I E C K I

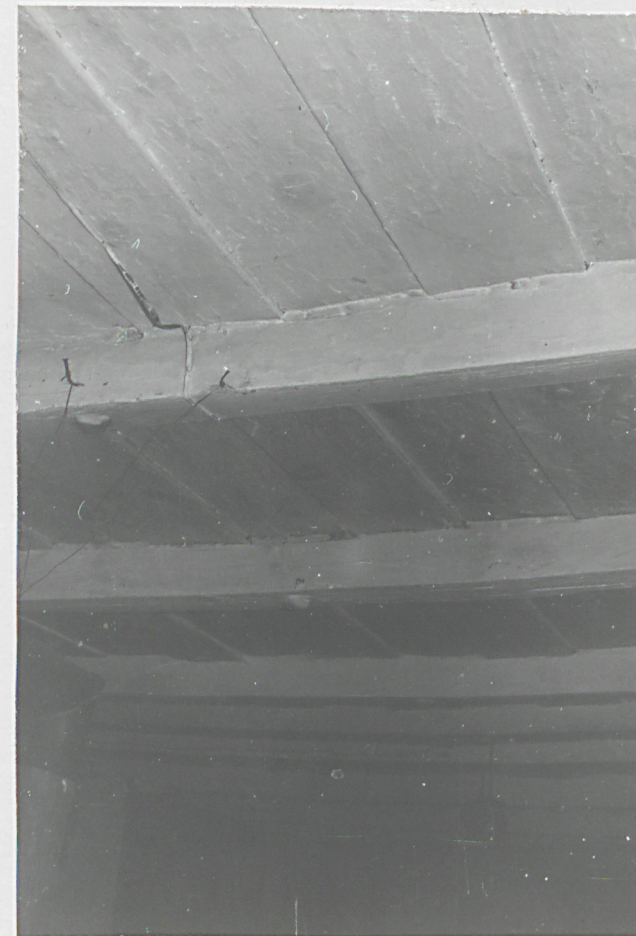
3.

Więźba dachowa - zużyte odcinki krokwi między podporami skrajnymi i połączeniami z jętkami. Częściowo zaatakowana przez owady i grzyb.

Wyniki analizy stanu istniejącego budynku wykazują nadmierne zużycie ścian nośnych, belek stropu nad parterem oraz konstrukcji dachowej, dlatego też utrwalenie budynku z koniecznością modernizacji mieszkań będzie wymagać znacznych nakładów. Przedsięwzięcie takie ma uzasadnienie tylko z uwagi na zabytkowy charakter obiektu. Pilnie należy wzmocnić końcówki belek stropowych, podstemplować wszystkie belki stropu nad poddaszem.

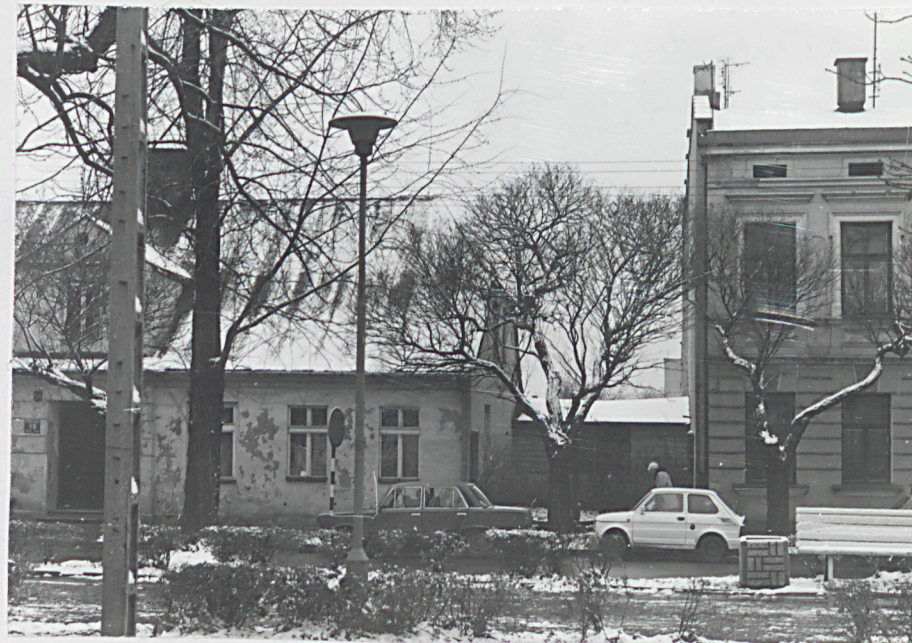
6.

2. Dach przybudówki w części przylegającej do budynku mieszkalnego od północy, jest jednospadowy, krokwiowy. W tej części przybudówka pełni funkcję werandy. Nad pozostałą częścią /pomieszczenie gospodarcze/ dach jest dwuspadowy, krokwiowo-płatwiowy. Dachy kryte są papą na deskowaniu. W połowie rozpiętości płatwica kalenicowa spoczywa na wiązarni wieszarowym. Elewacja frontowa domu mieszkalnego jest symetryczna. Pośrodku parteru wejście do sieni z cofniętymi poza lico muru drzwiami. Drzwi w boniowanym obramowaniu, będącym optycznym przedłużeniem linii murów facjaty. Po trzy dwuskrzydłowe okna z każdej strony portalu. Pod okapem profilowany w murze gzyms. Tympanon facjaty obramowany skromnym profilowaniem. W jego centrum okrągłe, ślepe okienko. Do drzwi wejściowych prowadzą kamienne schodki. Drzwi frontowe i tylne płycinowe z nasłotkami. Elewacja tylna symetryczna; tak jak frontowa ma lekko wystającą podmurówkę i profilowany gzyms pod okapem. Drzwi i prowadzące do nich schodki z kamienia pośrodku. Po wschodniej stronie elewacji 2 okna, po zachodniej także. Jednak ich niesymetryczny układ i różna wielkość wskazuje, że początkowo otwory okienne w tej elewacji mogły być rozmieszczone inaczej. Przybudówka z każdej strony szpeci budynek. Oszalowana kawałkami desek i odpadkami płyt pilśniowych i papą.
