**OŚRODEK DOKUMENTACJI
ZABYTKÓW W WARSZAWIE**
KARTA EWIDENCYJNA ZABYTKÓW
ARCHITEKTURY I BUDOWNICTWA

KOŚCIÓŁ PARAF. RZYM.-KAT. p.w. ŚW. WAWRZYŃCA

XIV w.;

DABROWA

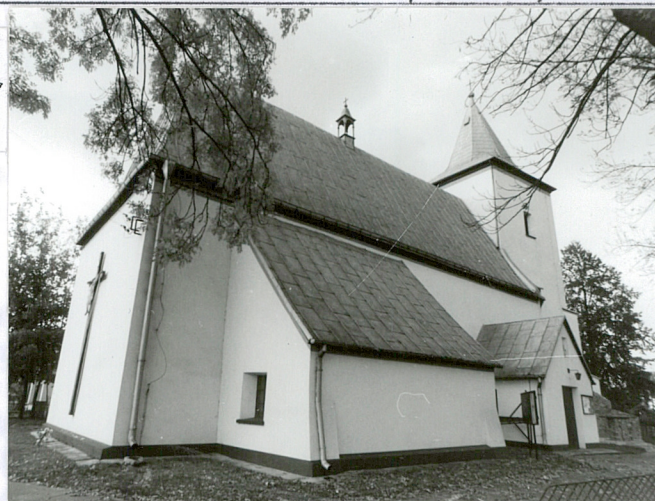
Fot. 1.

Widok ogólny od strony
północno wschodniej.

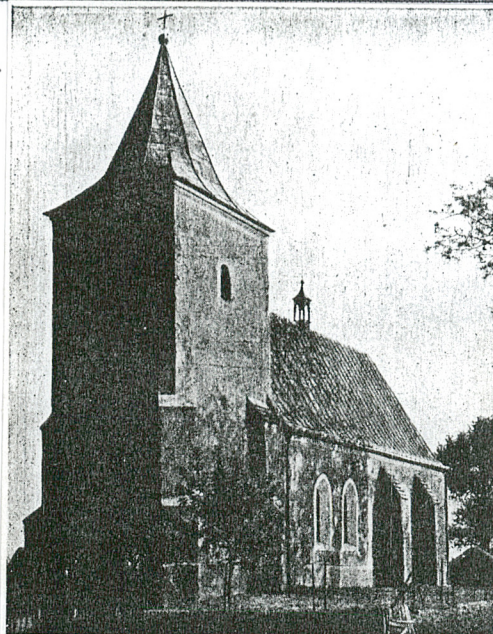
Fot. 2. Widok kościoła od strony południowo zachodniej. Reprodukacja fotografii z ok. 1954 r. z „Katalog zabytków sztuki...” Op. cit. Fig. 98.

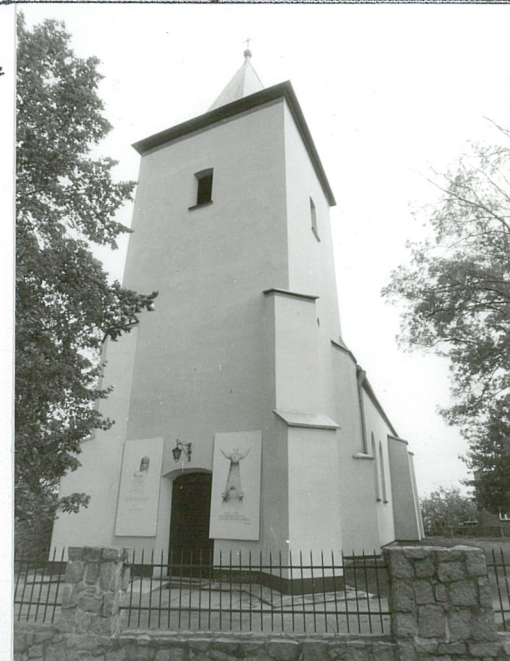
Fot. 3. Widok kościoła od strony południowo zachodniej.

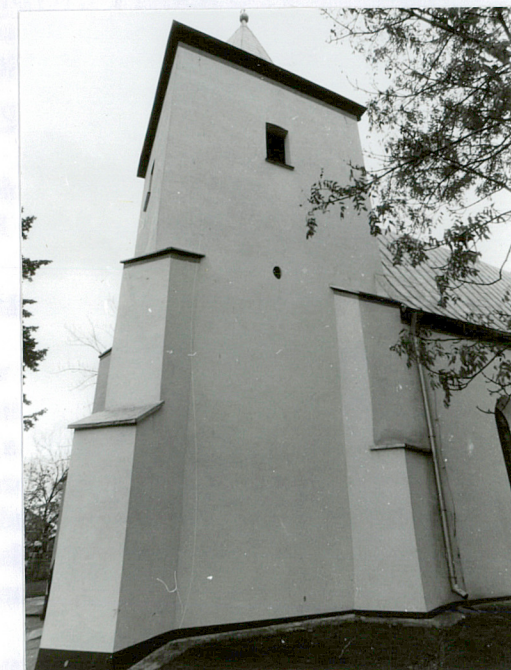
Fot. 4. Wieża, widok od strony południowej.

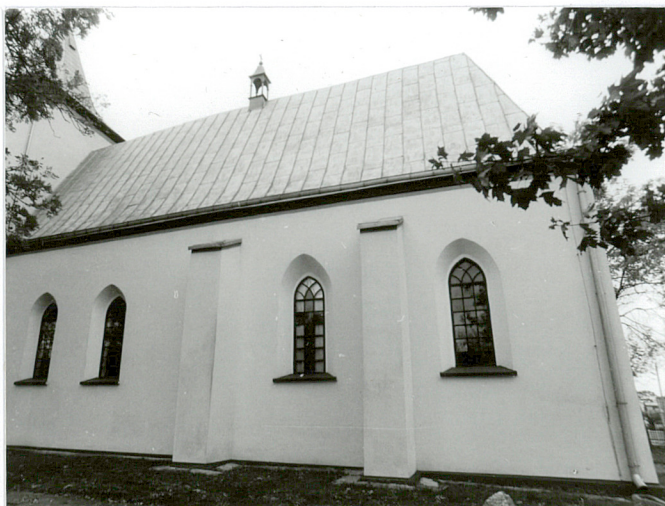
Fot. 5. Elewacja południowa, część prawa.

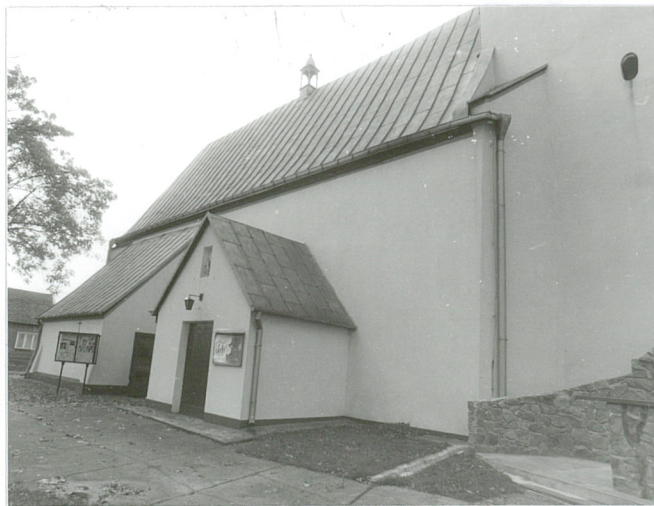
Fot. 6

Fot. 6. Elewacja północna, widok od strony północno zachodniej, z prawej przyziemie wieży.

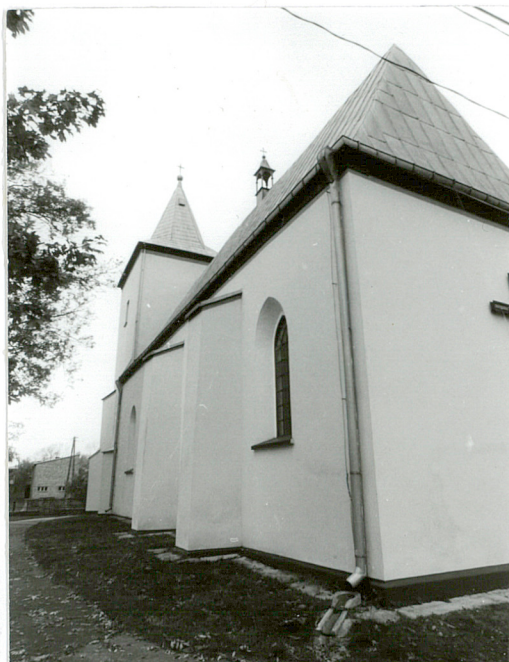
Fot. 7. Narożnik południowo wschodni kościoła.

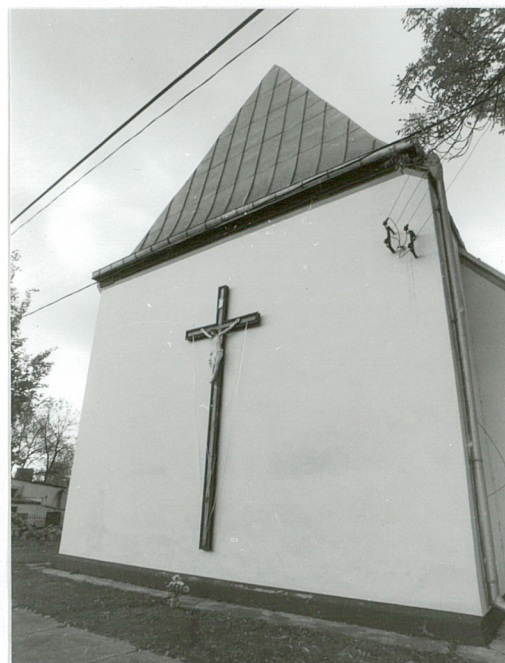
Fot. 8. Elewacja wschodnia (tylna ściana prezbiterium).

<p>20. Najpilniejsze postulaty konserwatorskie:</p> <p>Koniecznym jest ustalenie, czy możliwe technicznie będzie odczyszczenie zamalowanego ołtarza (iluzjonistyczne malarstwo ściennie z 1794 r.) na tylnej ścianie prezbiterium (za ołtarzem głównym).</p> <p>Z uwagi na dobry stan techniczny budowli - odnośnie niej brak bieżących postulatów.</p>

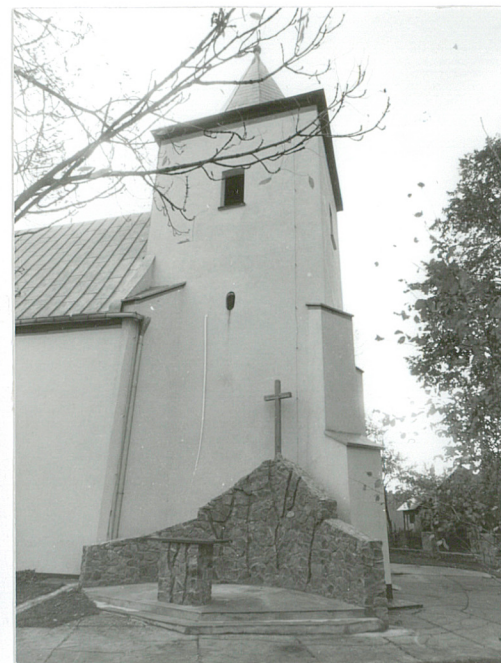
Fot. 9. Wieża, widok od strony północnej. W przyziemiu wieży widoczny zewnętrzny ołtarz polowy z 1992 r.

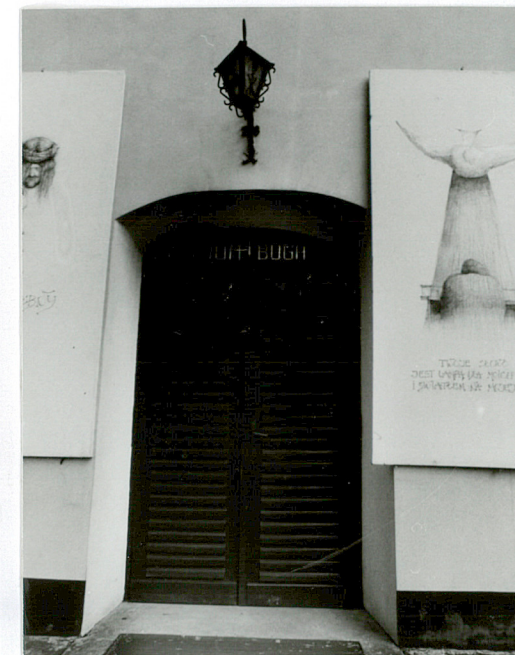
Fot. 10. Wejście główne (od strony zachodniej).

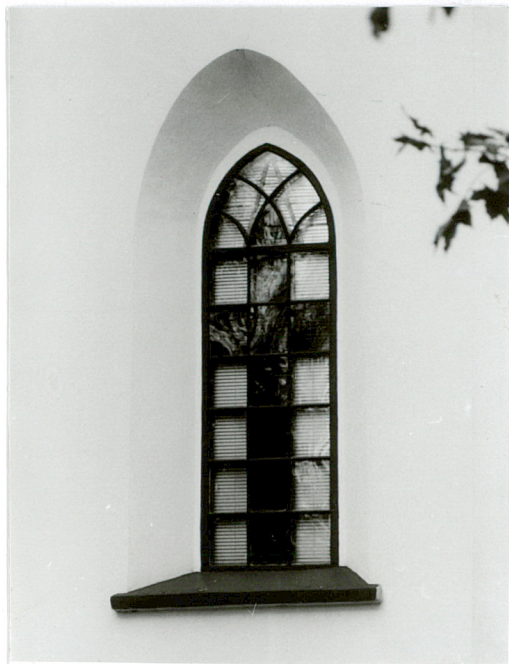
Fot. 11. Okno prezbiterium w południowej ścianie kościoła.

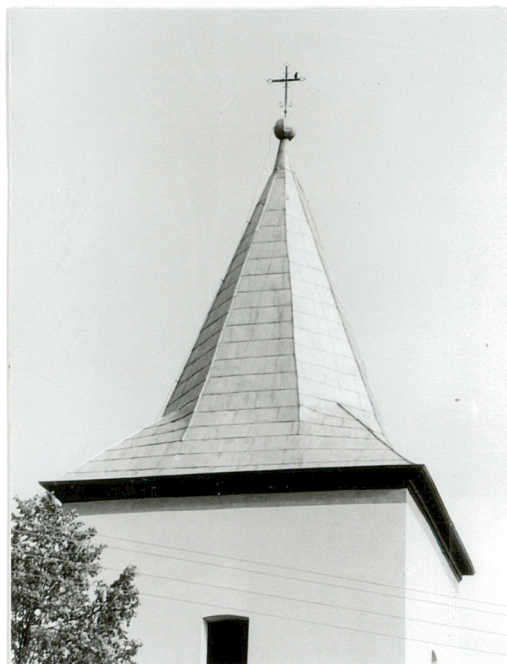
Fot. 12. Helm wieży, widok od strony zachodniej.

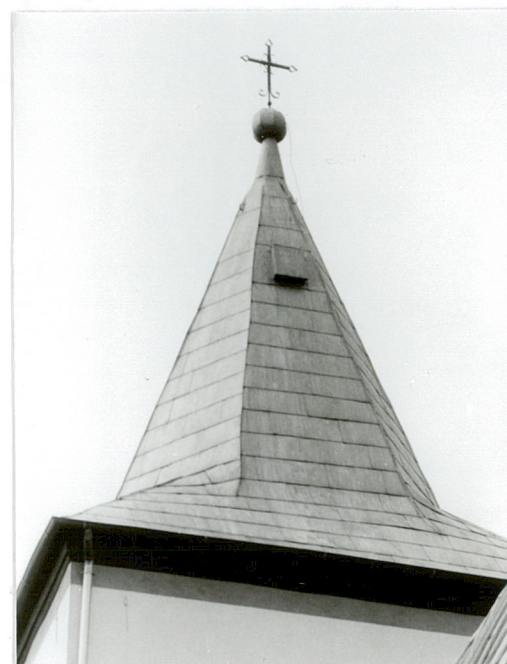
Fot. 13. Helm wieży, widok od strony wschodniej.

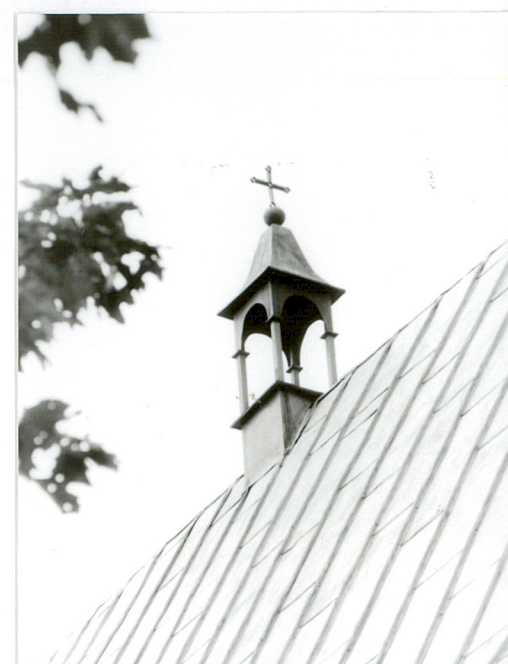
Fot. 14. Sygnaturka, widok od strony południowo wschodniej.

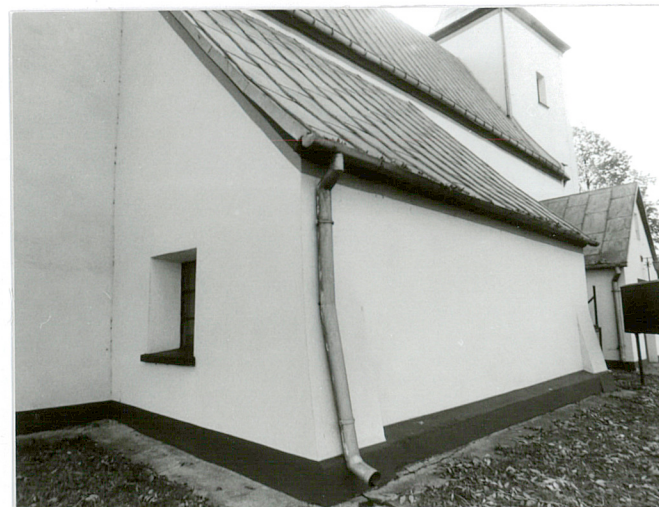
Fot. 15. Ryzalit dobudówki zakrystii, widok od strony północno wschodniej.

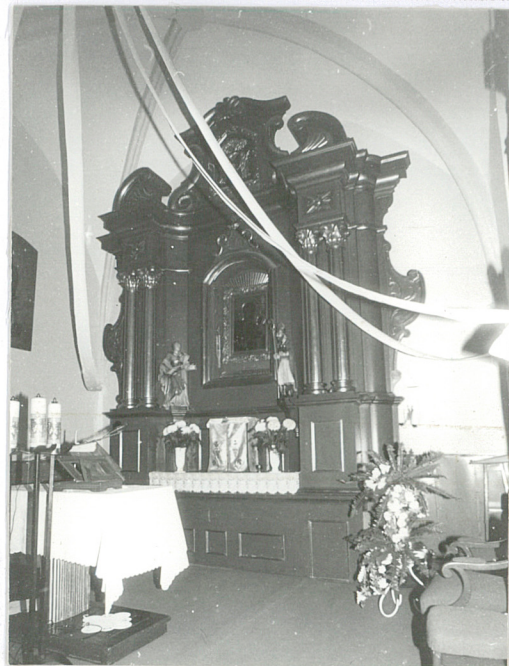
Fot. 16. Ołtarz główny, widok ogólny. W ołtarzu widoczny obraz Matki Boskiej Częstochowskiej (kopia), zwykle zasłaniający obraz św. Wawrzyńca z 1844 r.

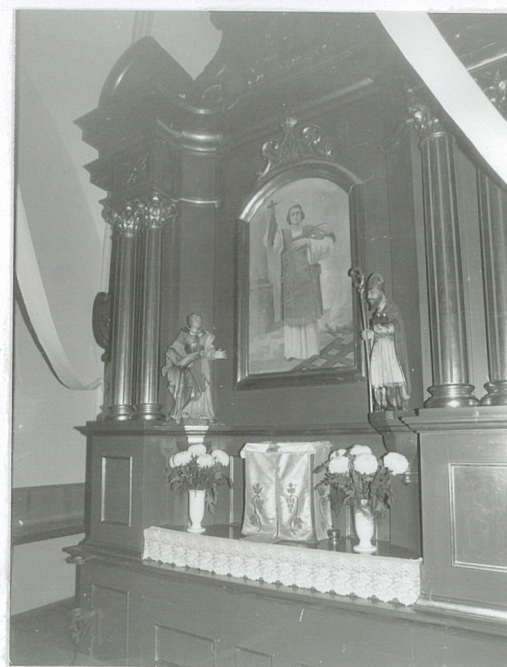
Fot. 17. Ołtarz główny, część środkowa z tabernaculum. Widoczne figury z XVIII w. oraz obraz z 1844 r. - św. Wawrzyniec.

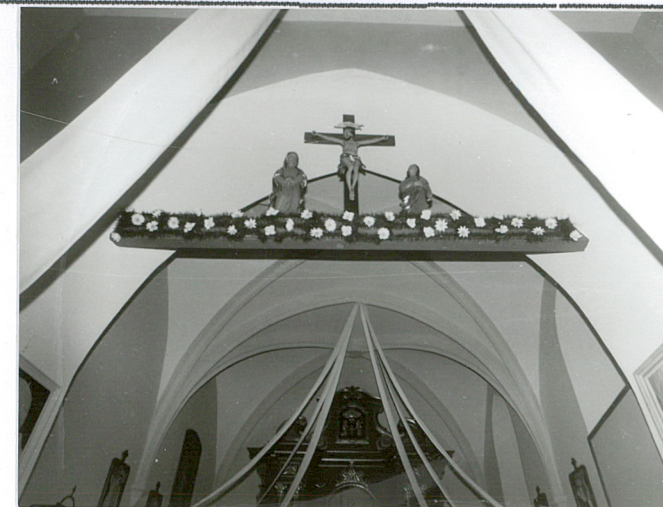
Fot. 18. Wnętrze prezbiterium z widokiem na sklepienie i belkę tęczową.

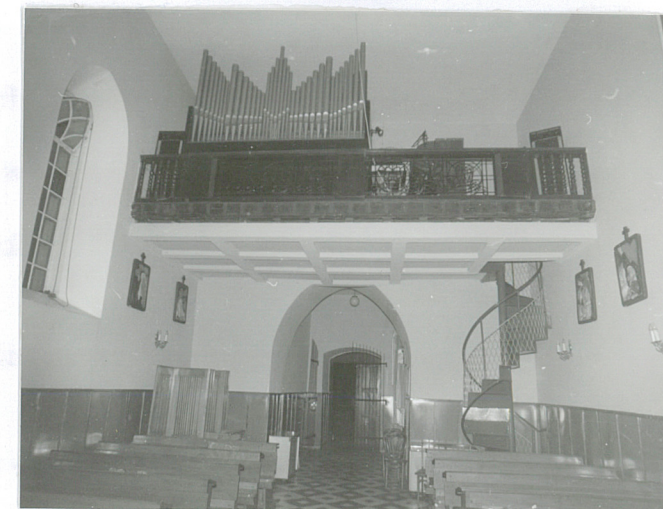
Fot. 19. Wnętrze nawy, widok od strony prezbiterium na empore choru muzycznego.

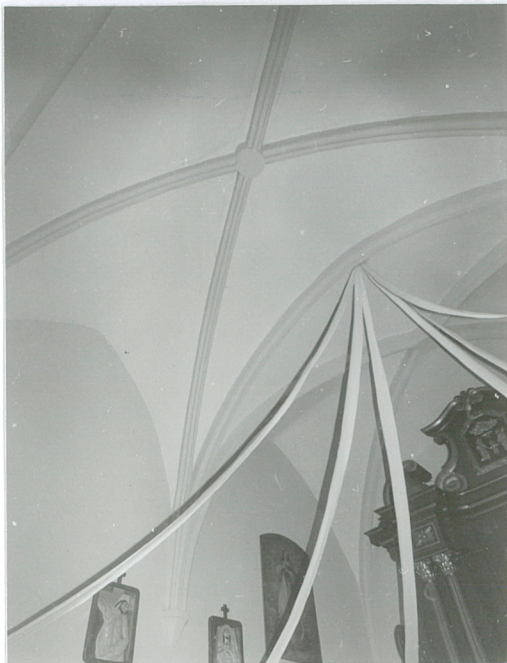
Fot. 20

Fot. 20. Sklepienie prezbiterium - fragment.

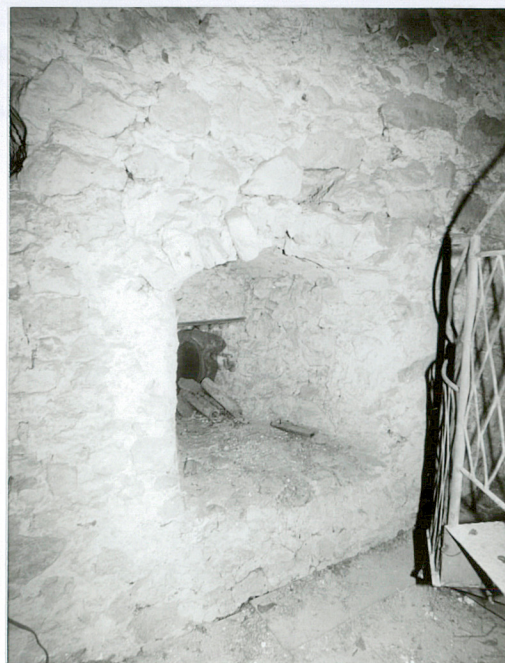
Fot. 21. Fragment wnętrza wieży w poziomie górnym.

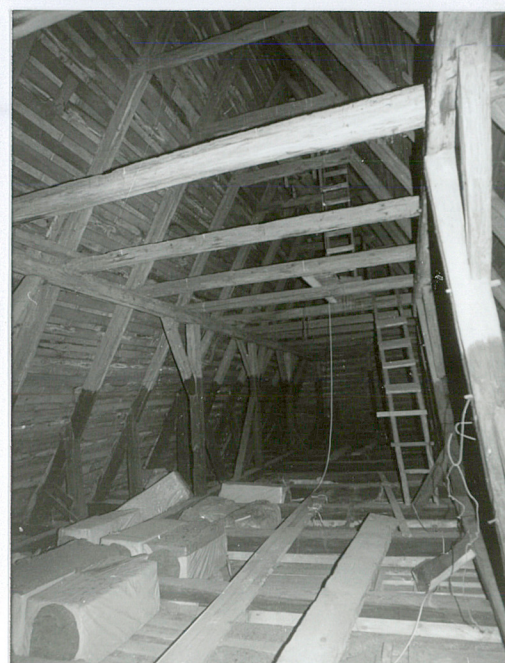
Fot. 22. Wnętrze poddasza z widokiem na więźbę dachową.

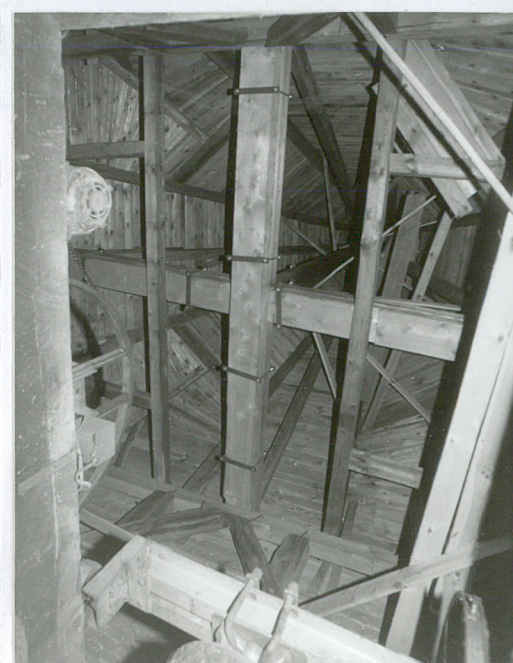
Fot. 23. Wnętrze hełmu wieży z widokiem na zawiesia dzwonów oraz więźbę hełmu.

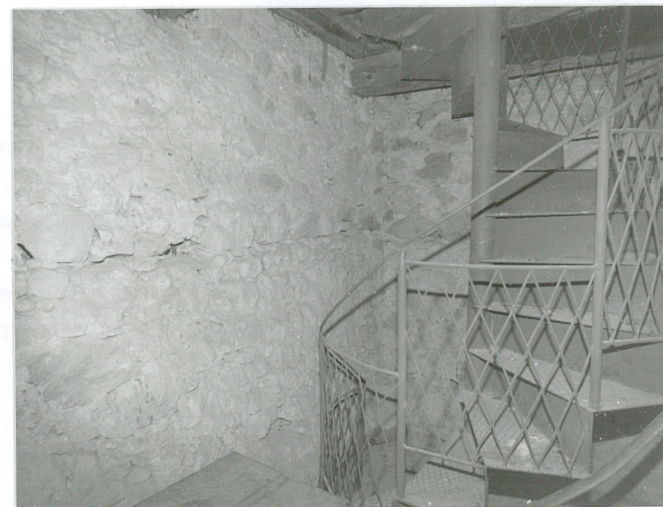
Fot. 24. Spiralne schody w wieży - fragment.

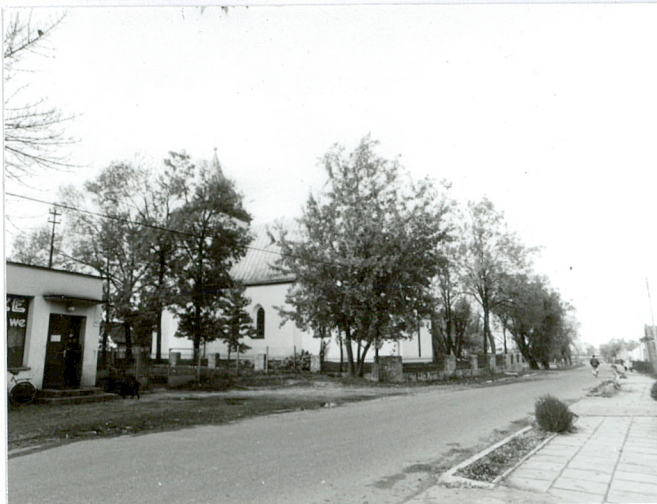
Fot. 25. Widok od strony południowo wschodniej.

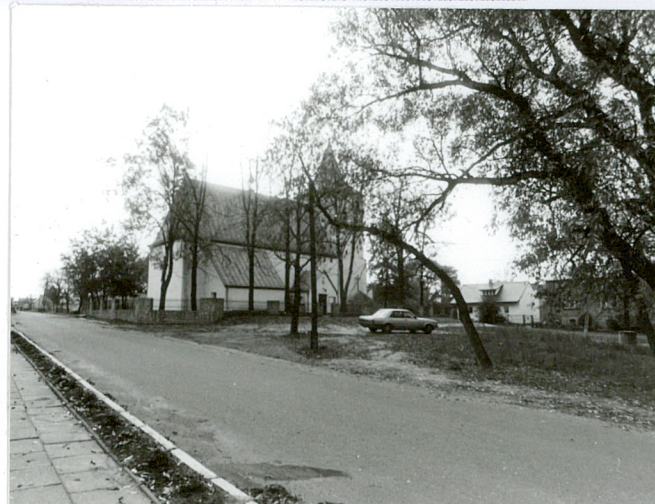
Fot. 26. Widok od strony północno wschodniej.

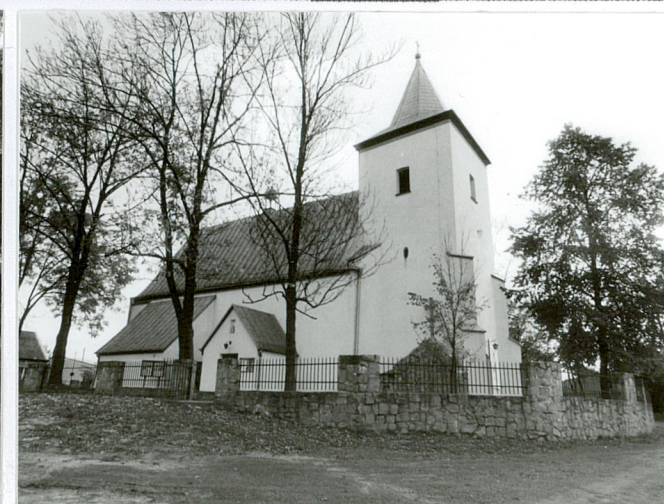
Fot. 27. Widok od strony północno zachodniej.

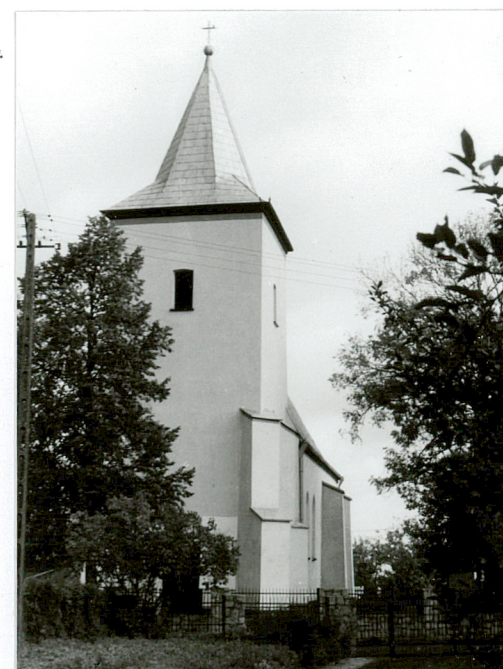
Fot. 28. Widok od strony południowo zachodniej.
