1. Obiekt  
DWÓR, OBECNIE BUDYNEK MIESZKALNY

3. Miejscowość  
WOLA WYDRZYNA

11. Zdjęcia, plan sytuacyjny, rzuty Elew. front.

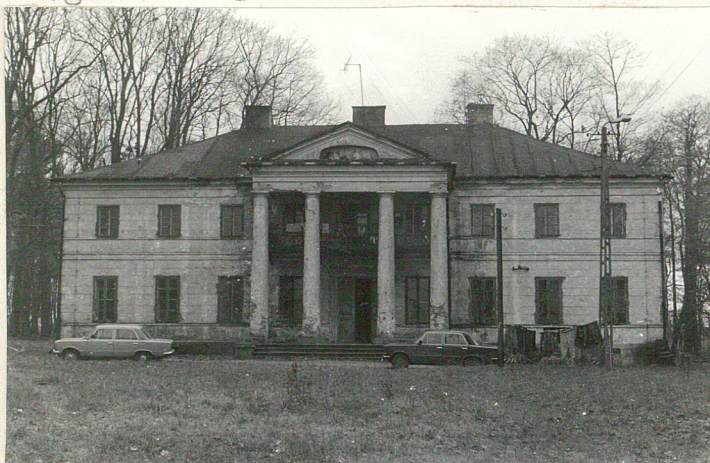
FOTOGRAFIE : 1. Elewacja pn.-wsch. (frontowa)  
2. Elewacja pd.-zach. (ogrodowa)  
3. Elewacja pn.-zach.

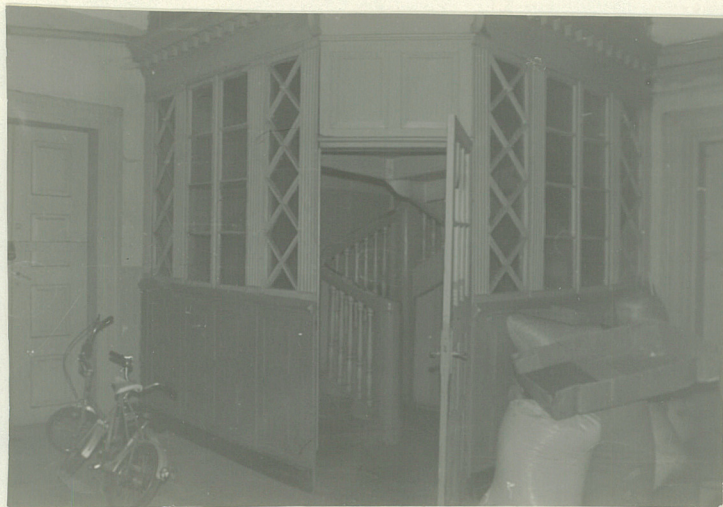
Schody. Schody drewn. z hallu gł. i "zapleczowe" mają widoczne pochylenie do środka (rozluźnienie połączeń czopowych); niektóre elementy zniszczone. Schody na poddasze zniszczone mechanicznie.  
Instalacje. Istniejące instalacje oprócz trzonów kuchennych są w dość dobrym stanie technicznym. Brak instalacji co.

5. Główna klatka schodowa.

Wymienić zniszczone elementy więźby dachowej. Odciążyć stropy nad Ip.-zamiast warstwy cegieł ułożyć płyty suprema zatarte zapr.cem. Wykonać odgrzybienie stropów, elementy zniszczone wymienić. Oba schody na Ip. ponownie zamontować wzmacniając istniejące połączenie i wymieniając elementy zniszczone, zaś schody na poddasze wykonać nowe drewn. policzkowe. Wykonać nową płytę balkonową nad wejściem gł. zachowując istn. wsporniki żelazne. Wymienić pokrycie dachu, rynny i rury spust. Wymienić podłogi białe i posadzki drewn. oraz posadzkę cwm. w klatce schod. pd. Wymienić tynki zewn. i częściowo wewn.(ok.70%). Wykonać odpowiednio zdylatowaną opaskę beton.wokół bud. o szer. 1m, przy czym nad wylotami rur spust. ułożyć beton. miski i rowki odprowadzające wody opadowe z dala od ścian

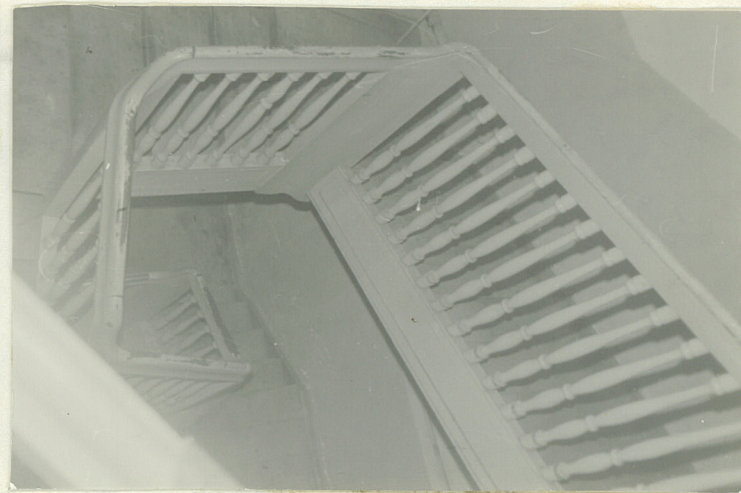
6. Główne schody.

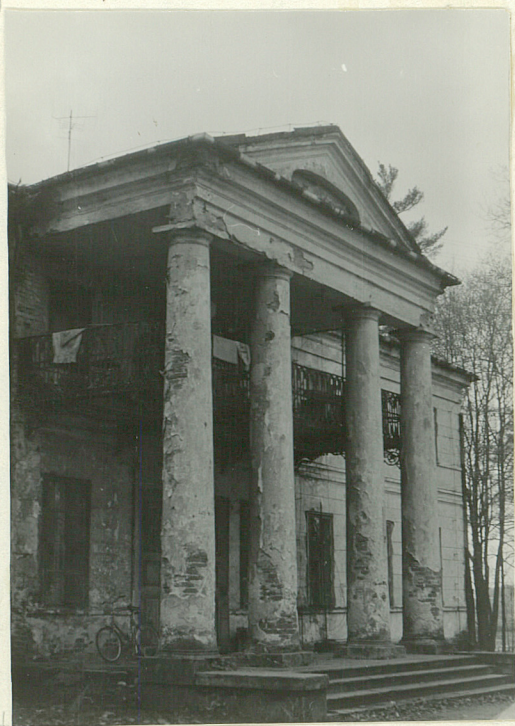
Ogólny stan techniczny dość dobry.  
Fundamenty-po odkrywcę stwierdzono dobry stan techn.  
Ściany zewn. - zniszczone tynki (gł. na kolumnach portyku). Ściany wewn. - częściowo zniszczone tynki, miejscowe zagrzybienie i naloty pleśni.  
Stropy. Stropy nad Ip.są nadmiernie obciążone, a na suficie i ścianie we frontowym pomieszczeniu na Ip. jest grzyb. Stropy nad partem : w niektórych pomieszczeniach widoczne ugięcie stropów, ale belki przenoszą obciążenia użytkowe; niektóre elementy są silnie zniszczone przez grzyb .  
Balkony. Balkon od ogrodu- dość dobry stan techn. Balkon nad wejściem głównym ma widoczne ugięcia elementów nośnych oraz nadmierne drganie.  
Konstrukcja dachowa. Część elementów konstrukcyjnych więźby jest silnie zniszczona przez owady i zagrzybiona (40% podwalin, krokiew środkowa w naczółku pd., niektóre słupki, zastrzały i miecze). Pokrycie dachu miejscami nieszczelne, zniszczone rynny i rury spustowe.

7. Portyk wejściowy.

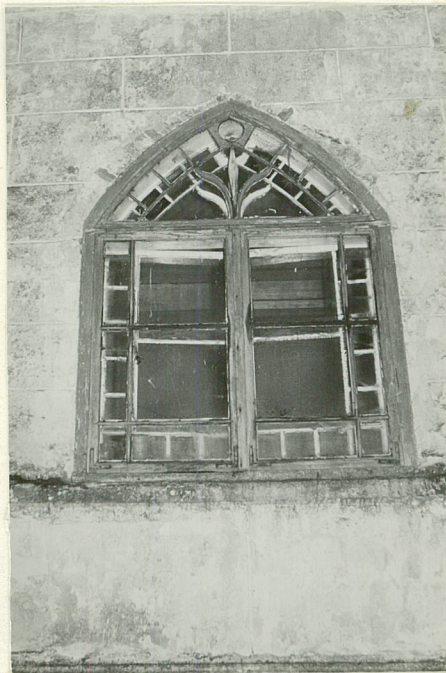
8. Okno "gotyckie"  
(elew.pn.-zach.)

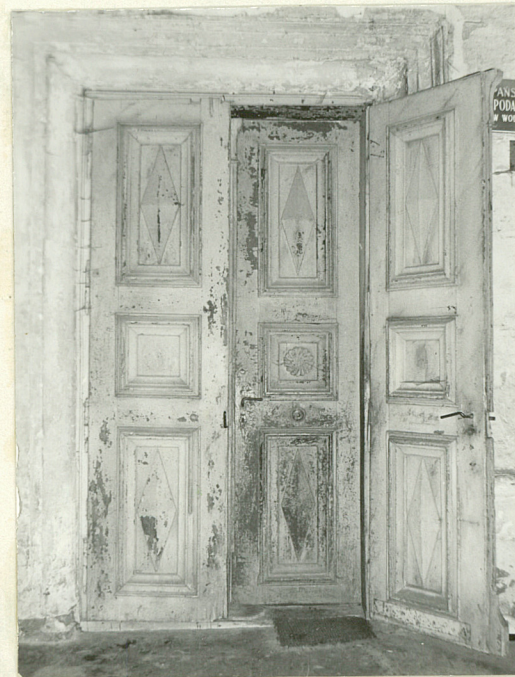
9. Drzwi frontowe.

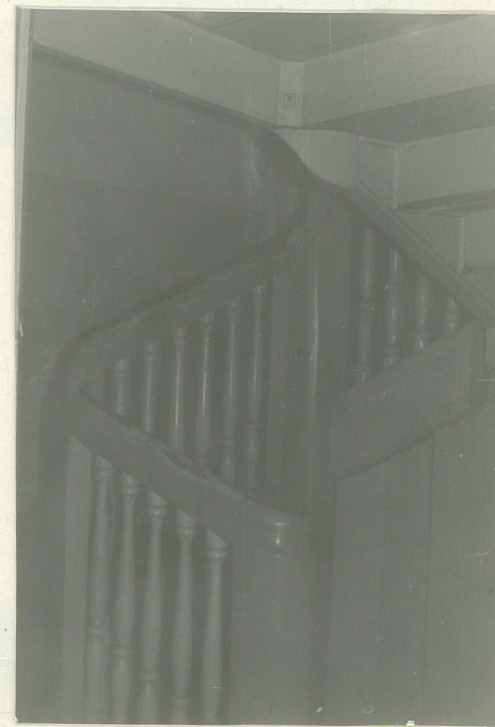
10. Detal balustrady.
