13/2 DZWONNICA PRZY KOŚCIELE PARAFIALNYM P.W. BOŻEGO CIAŁA

XV-XVII w.

BIECZ

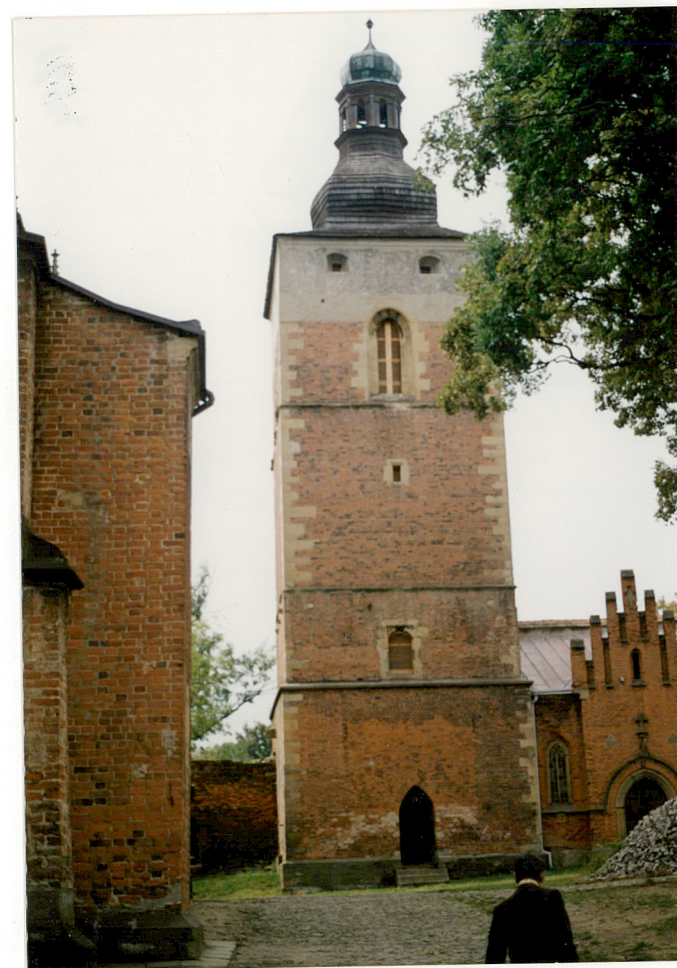
1. Miejscowość BIECZ	2. Obiekt (nazwa jak w karcie) DZWONNICA	3. Zawartość wkładki (nazwa obiektu lub materiału uzupełniającego) Plan orientacyjny i 1 zdjęcie: widok ogólny od wsch. /stan przed remontem/
-------------------------	---	--
