13/3 KOŚCIÓŁ P.W. ŚW. BARBARY

XV w. i ok. 1860

BIECZ

Biecz
ul. Kromera 16

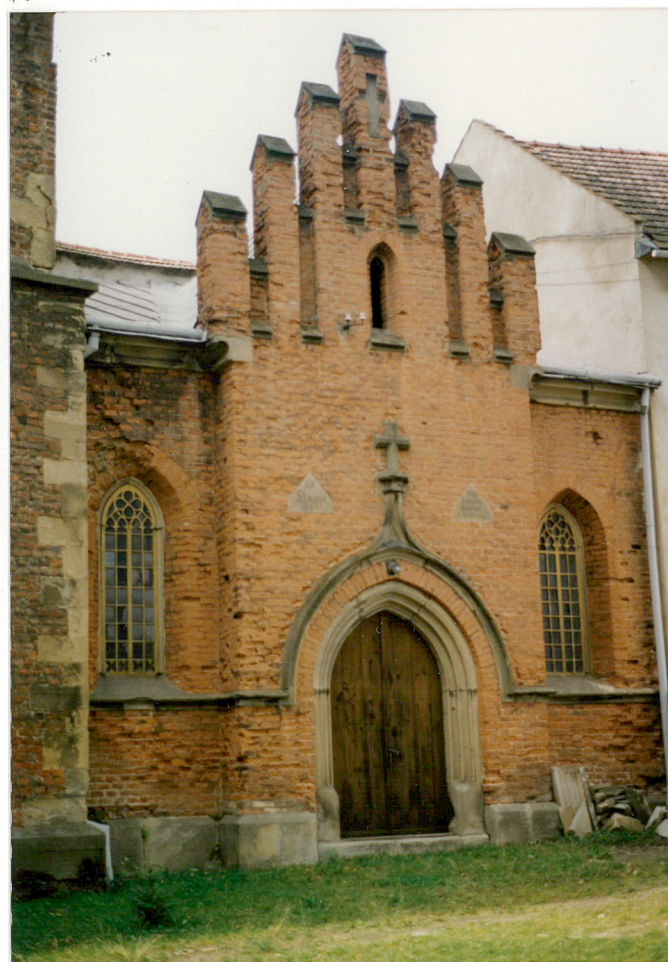
1.

Ogólny stan zachowania kościoła określić należy jako zły. Mury przyziemia bardzo silnie zawilgocone, ze śladami aktywności mikroflory. Na elewacji wsch. widoczne liczne uszkodzenia powierzchniowe ceglanego lica muru i detali kamiennych. Wewnątrz widoczne ubytki w tynku /głównie na skutek zawilgocenia/. W nie najlepszym stanie znajduje się także więźba i pokrycie dachu.

W najbliższym czasie konieczne jest przeprowadzenie odwodnienia i osuszenia ścian kościoła, połączone z założeniem izolacji przeciwwilgociowej. Pilnych prac konserwatorskich wymagają elewacje kościoła oraz jego wnętrze /uzupełnienie tynków, wzmocnienie i hydrofobizacja detali kamiennych, wymiana zniszczonych elementów/. Wymiany wymaga także pokrycie dachowe.
