Willa "Romanówka"

KRYNICA - ZDRÓJ

4. Adres ul. Bieruta 7 /d.279/

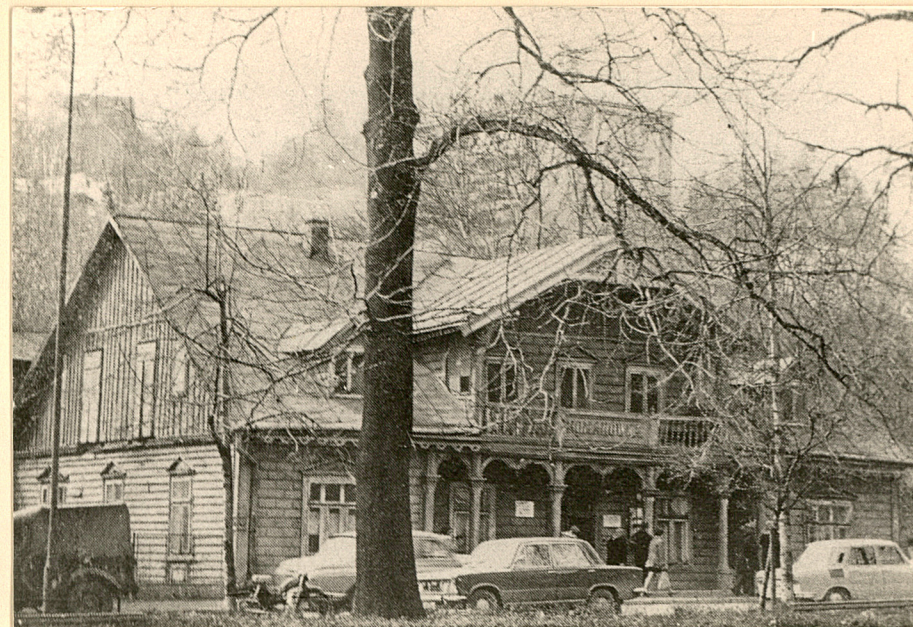
Widok od wschodu - stan 1973r. fot.archiwum

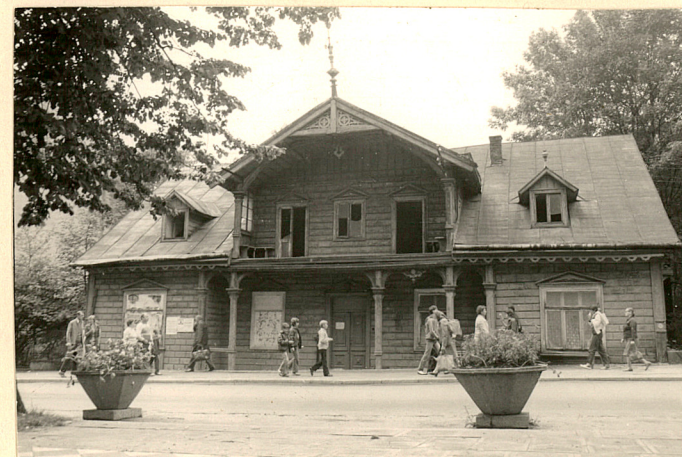
Widok od ~~wsch~~ pñ.-wschodu, stan 1983r.

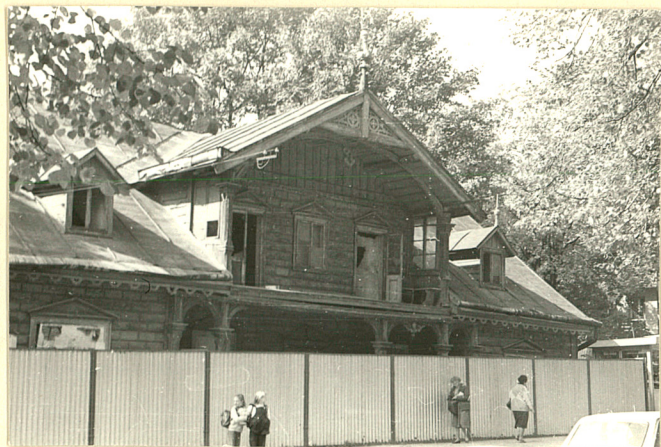
Widok od wschodu, stan wrzesień 1985r.

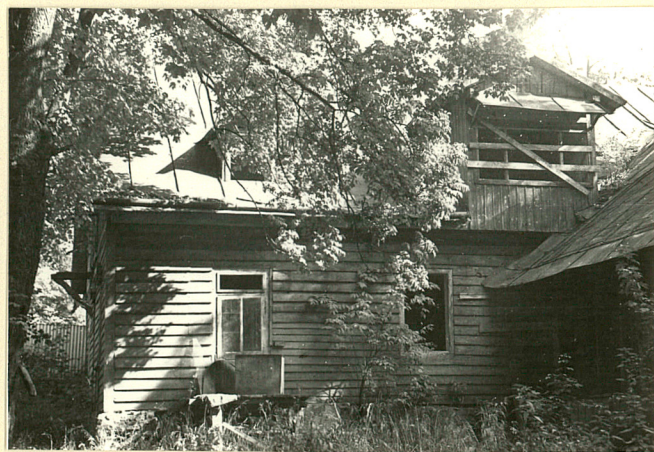
Elewacja tylna /płd-zach./, stan wrzesień 1985r.

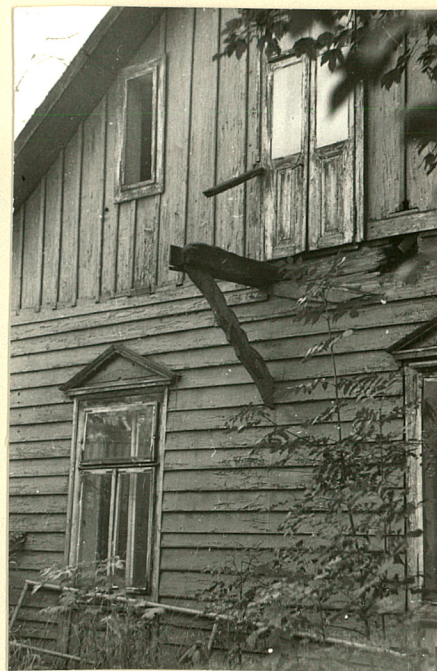
W związku z dłuższym okresem nieużytkowania budynku nastąpiła daleko posunięta jego dewastacja /powyrywana stolarka okienna i drzwiowa na parterze, pozrywana część desek podłogowych, zniszczone balustrady itp./. Wskutek wcześniejszego destruktu spowodowanego szkodnikami biologicznymi nastąpiło oberwanie balkonów w bocznych ścianach, również elementy konstr. ścian porażone w dużym stopniu przez szkodniki. Elementy konstr. stropów i dachu w stanie dość dobrym za wyjątkiem fragmentarycznych zagrzybień spowodowanych nieuszczelnością pokrycia dachowego. Instalacja elektryczna i wod.-kan. w stanie szcążkowym.

Fragment elewacji szczytowej płn-zach. ze śladami po oberwanym balkonie, stan wrzesień 1985r.

Obiekt wymaga natychmiastowego remontu kapitalnego. Taką szansę stwarza przeniesienie jego na inne miejsce i adaptacja na funkcję muzealną, co jest aktualnie planowane. Przy odtwarzaniu jego na nowym usytuowaniu należy przeprowadzić pełną konserwację materiału drewnianego, jaką przeprowadza się przy obiektach przenoszonych do muzeów skansenowskich. Ze względu jednak na planowaną funkcję obiektu - należy przewidzieć stosowanie preparatów chemicznych o mniejszym stopniu szkodliwości dla ludzi. Szczegółowy sposób postępowania konserwatorskiego winien być ustalony na robót bezpośrednio przed przystąpieniem do robót remontowo-konserwatorskich po rozbiórce obiektu i selekcji materiału rozbiórkowego. Forma archit. budynku musi być zgodna z inwentaryzacją-rekonstr. balkonów szcążkowych.
