PIWNICA w zagrodzie nr 56

1093/2

BARTNE

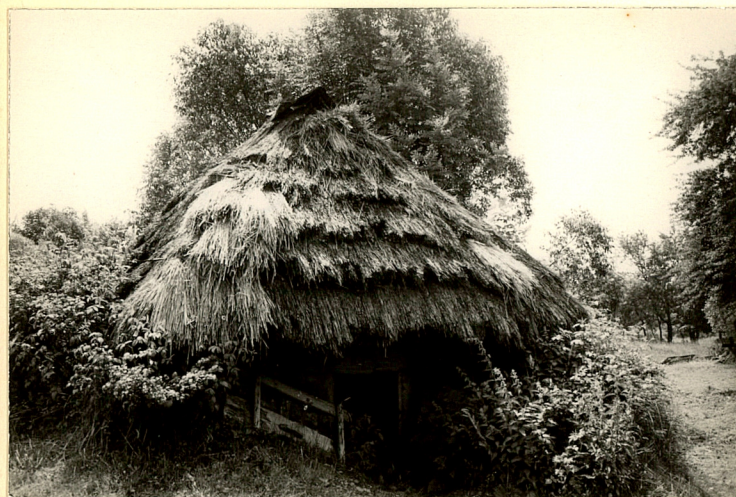
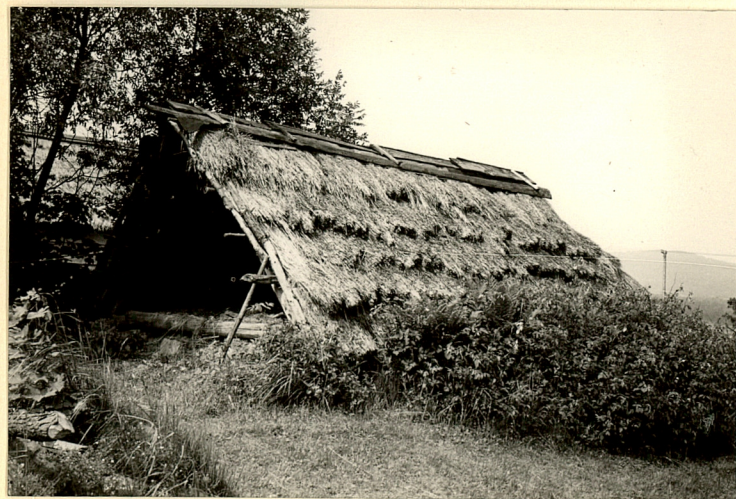
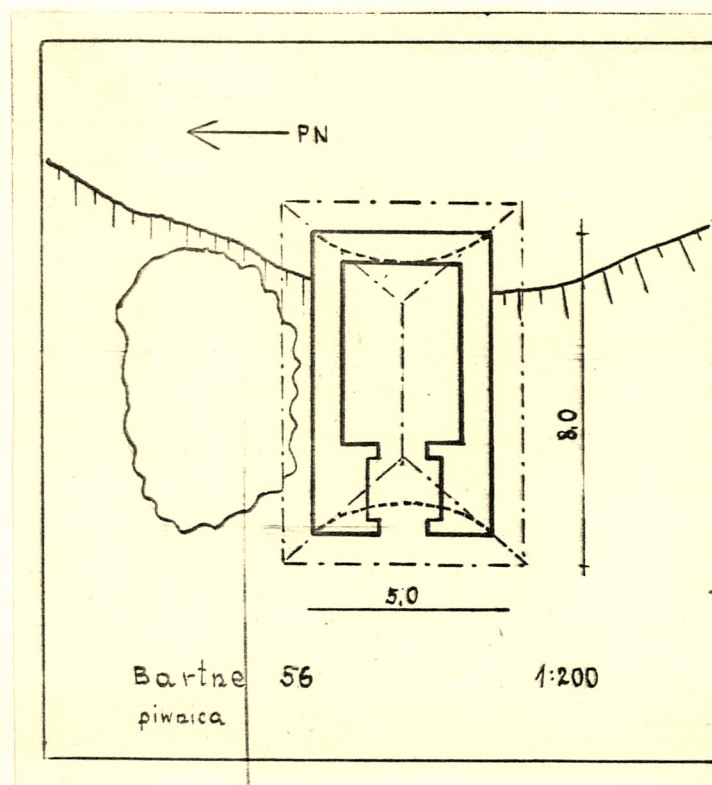
11. Zdjęcia, plan sytuacyjny, rzuty

Piwnica zbudowana w roku 1923 /według oświadczenia właściciela/; bliższe szczegóły dotyczące budowy nie znane. Zachowana w stanie pierwotnym, remontowana bieżąco /wymiana i uzupełnienie pokrycia ze słomy/.

Piwnica położona w obrębie zagrody, odsunięta ku pn. od chałupy, usytuowana do niej równolegle /opodal szopy/, szczytem do wewnątrz drogi gospodarczej, z wejściem po stronie zach. Piwniczka w części wsch. w całości pograżona w szkarpie terenu. Zbudowana z kamieni obrobionych w formie płyt, z oblicowaniem ścian zewnętrznych i wewnętrznych; na rzucie prostokątnym; jednoprzestrzennym; wnętrze nakryte sklepieniem kolebkowym; w grubości ściany frontowej wytworzony niewielki, czworoboczny przedsionek. Nad piwniczką stryszek gospodarczy /skład na siano/. Konstrukcja więźby dachowej krokwiowa. Dąszek trójspadowy, niski, ze strzechy, o schodowanych połaciach, z kalenicą obłożoną dranicami; szczyt wsch. otwarty, bez szalunku, w poziomie terenu wzniesionego nad szkarpą. W wejściu odrzwia prostokątne, kamienne, o gładkich węgarach.

14. Kubatura	15. Powierzchnia użytkowa	16. Przeznaczenie pierwotne	17. Użytkowanie obecne
80 m ³	40 m ²	piwnica	piwnica
18. Prace budowlane i konserwatorskie, ich przebieg i dokumentacja <p>Jak poz. 12. Piwnica remontowana bie- żąc /wymiana i uzupełnienie pokrycia/, bez wprowadzania zmian o charakterze istotnym.</p>		19. Stan zachowania (fundamenty, ściany zewnętrzne, ściany wewnętrzne, sklepienia, stropy, konstrukcje dachowe, pokrycie dachu, wyposażenie i instalacje) <p>Stan zachowania dość dobry: piwnica w stanie dobrym; konstrukcja dachowa w stanie dobrym; pokrycie szczel- ne, wymaga drobnych uzupełnień.</p>	
20. Najpilniejsze postulaty konserwatorskie <p>Zachowanie "in situ" w zespole zagrody. Wskazane wykonanie pomiaru oraz dokumen- tacji fotograficznej.</p>
