1267/2

BRAMKA w ogrodzeniu cerkwi.

B L E C H N A R K A

gmina Uście GORLICKIE  
pow. GORLICE

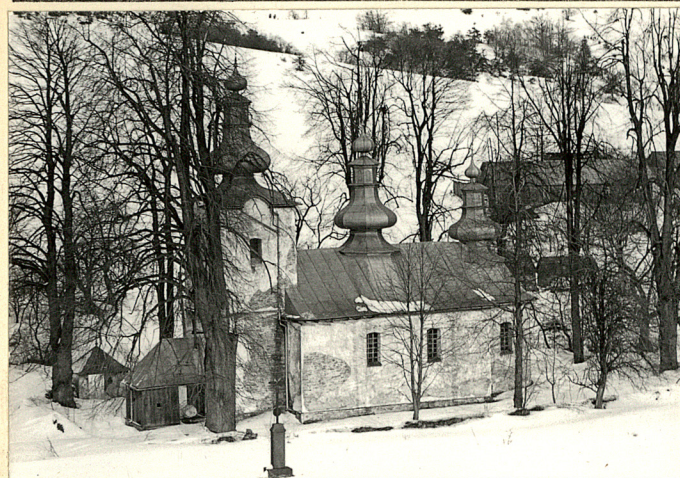
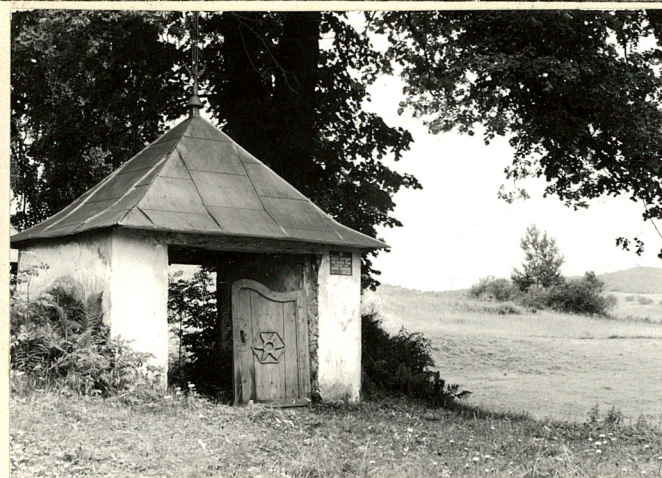
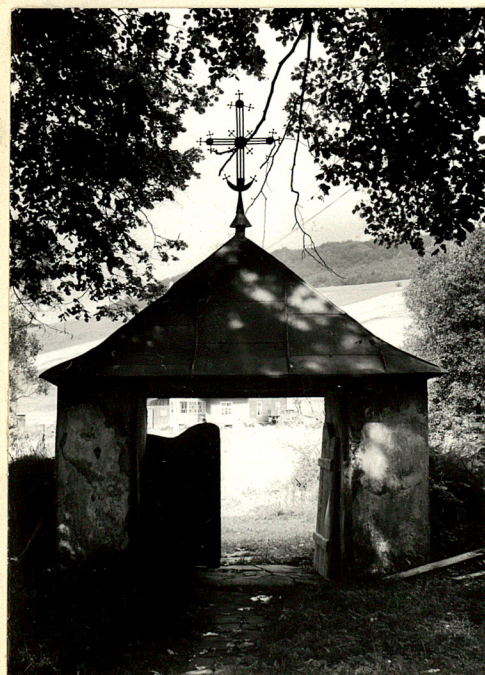
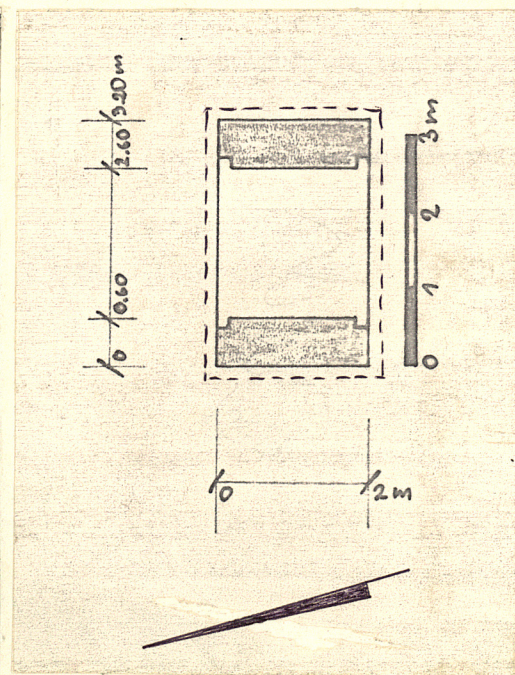
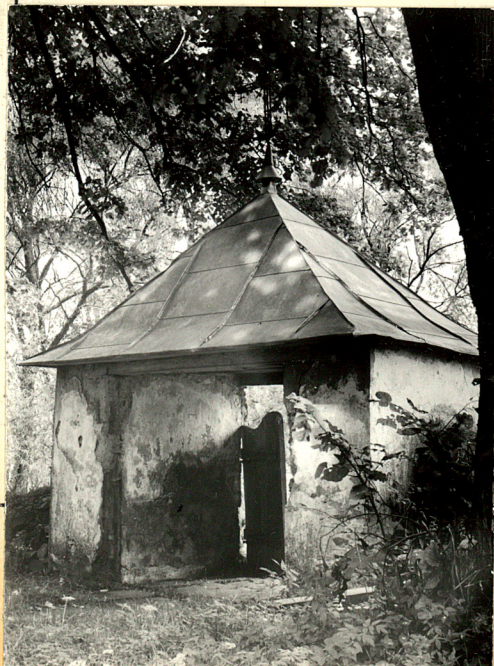
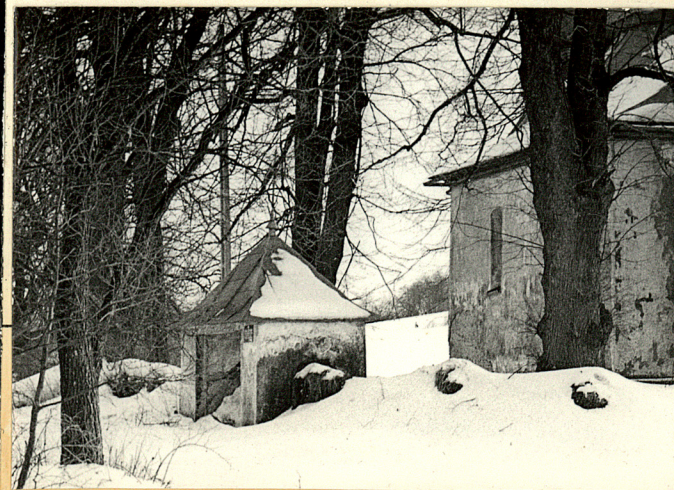
Bramka usytuowana na wysokości wieży cerkwi od strony póln. jako  
przejście w kamiennym murku zachowanym fragmentarycznie.  
Murowana z kamienia łamanego, tynkowana wewnątrz i zewnątrz.  
Dach kryty blachą, krzyż kuty. Sufit deskowy. Wrota deskowe.  
Na planie prostokąta z kwadratową przestrzenią przejściową na osi  
póln.-pd. W postaci 2 szerokich ścianek bocznych połączonych sufi-  
tem, na których wsparty dach biegowy czterospadowy o mniejszym ką-  
cie nachylenia połaci w dolnej części. Zwińczony krzyżem na pół-  
księżycu. Wewnątrz 1 skrzydło wyważonych wrot 2 skrzydłowych deko-  
racyjnie wycięte od góry z listwową rozetą. Węgry wyrwane, ślady  
po zastnatach. Wydatny okap dachu podszalowany deskami.

14. Kubatura	15. Powierzchnia użytkowa	16. Przeznaczenie pierwotne brenka w ogrodzeniu	17. Użytkowanie obecne brenka w ogrodzeniu
18. Prace budowlane i konserwatorskie, ich przebieg i dokumentacja		<p>19. Stan zachowania (fundamenty, ściany zewnętrzne, ściany wewnętrzne, sklepienia, stropy, konstrukcje dachowe, pokrycie dachu, wyposażenie i instalacje)</p> <p>w wielu miejscach obkuszony tynk, mur zmiękczony. Wyrwane putryny w zewnętrznym i wewnętrznym otworze. Skrzydła most ustawione lusem.</p> <p>Mur w ogrodzeniu zachowany fragmentarycznie, zniszczony, porośnięty kretkami i trawą.</p>	
20. Najpilniejsze postulaty konserwatorskie
