**DOM MIESZKALNY**

**Warszawa, ul. Kredytowa 3a**

**1936 - 38 r.**

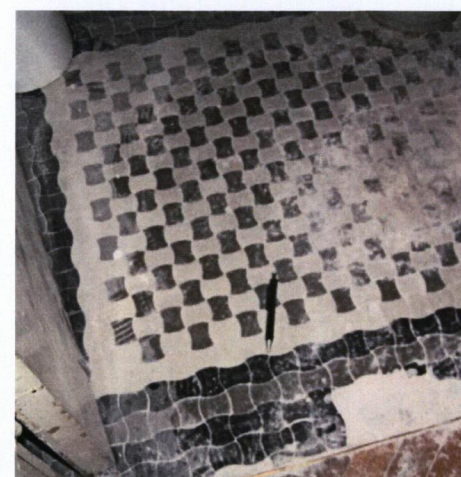
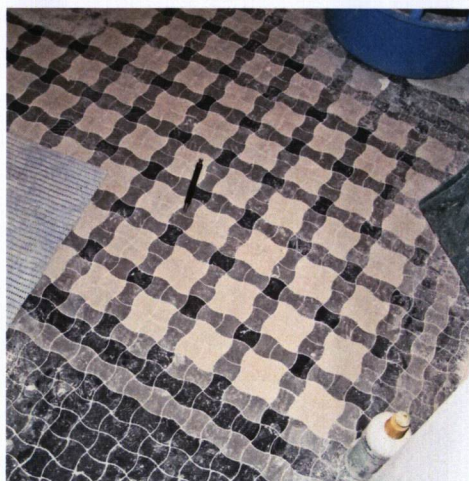
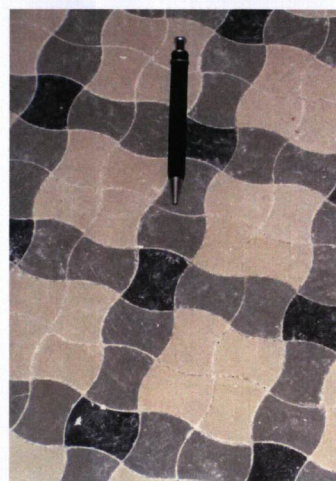
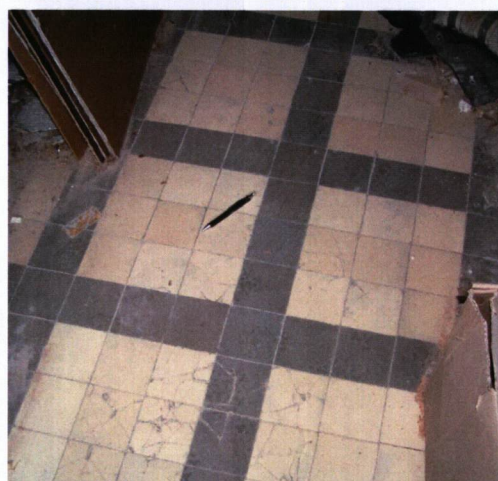
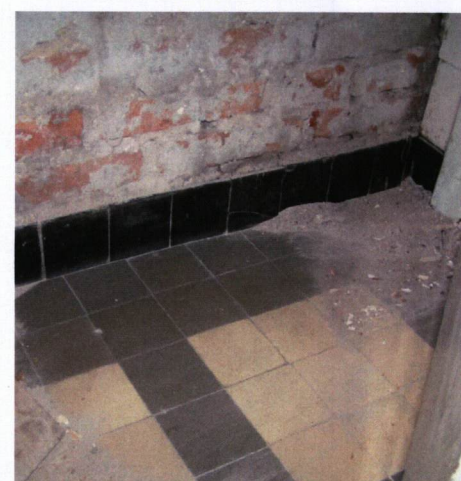
Posadzki – stan zróżnicowany dostateczny i zły (oryginalne w 20%) – ubytki w klepkach, liczne spękania i ubytki płytek terakoty; lastrica w stanie dobrym.

Wykończenie i wyposażenie mieszkań : 50 – 53 – wewnętrzna stolarka drzwiowa ; 54 – oryginalna szafa wnękowa ; 55 – 59 – oryginalna terakota

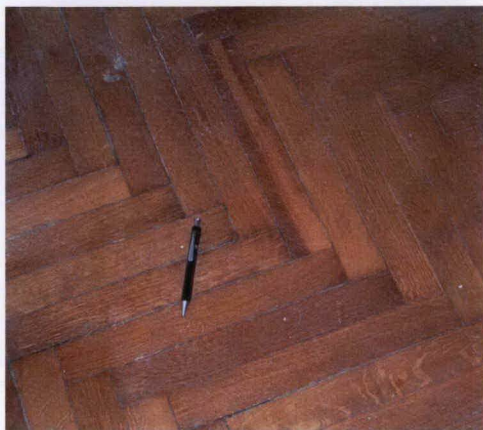
Elementy wykończenia i wyposażenia wnętrz : 60 – klepka dębowa ; 61 – zsyp na śmieci w kuchni (obecnie wyłączony z użytkowania) ;  
 Elementy konstrukcji : 62 – zebro stropu w miejscu zdemontowanej podsufitki ; 63 – fragment ściany zewnętrznej przy gładzie okiennym ;

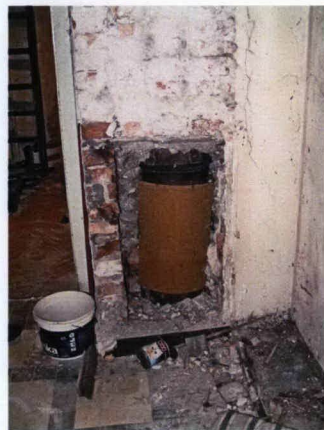
61

2 windy osobowe – współczesne. W kuchniach zsypy na śmieci ze względów higienicznych wyłączone z użytkowania – zamurowane.

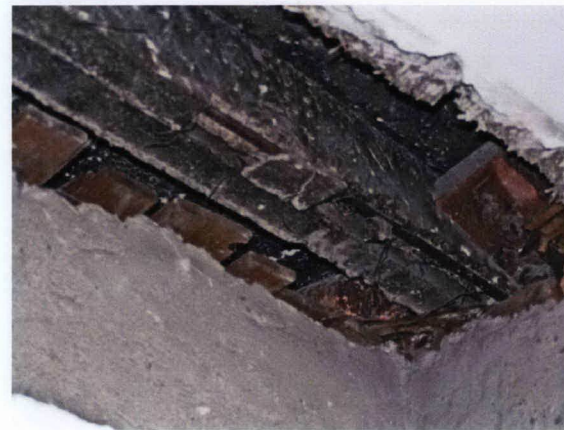
62

Stropy – stan dostateczny (oryginalne) – w odsłoniętej belce żelbetowej od spodu ubytki otuliny betonowej odsłaniające zbrojenie.
