1. Obiekt
DOM MIESZKALNY: KAMIENICA HENRYKA KOCHA

2. Czas powstania
1896 – 1900 (1893-94)

3. Miejscowość
W A R S Z A W A

4. Adres
ul. Koszykowa 49 a
nr hipoteczny [redacted]
lub ewid. gruntów **5-05-06 10/3**

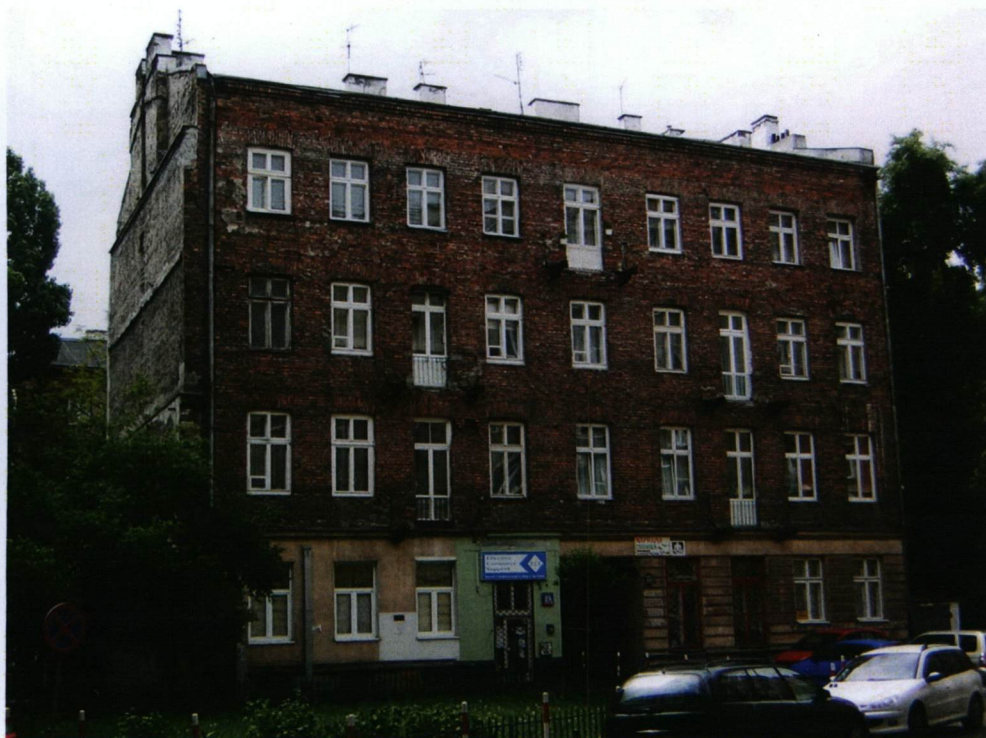
ELEWACJE: Część frontowa posiada od północy dziewięcioosiową fasadę z całkowicie zniszczonym detalem architektonicznym – zachowana jedynie rustyka w parterze od strony zachodniej oraz żeliwne wsporniki balkonów: na trzeciej i siódmej osi dwóch dolnych pięter oraz na osi środkowej piętra trzeciego. W przyziemiu znajduje się wejście do sklepu i dwie witryny (czwarta, szósta i siódma oś) oraz prostokątny otwór przejazdu bramnego. Belka zamykająca otwór wsparta jest obustronnie parami wolutowych konsol. Wnętrze przejazdu sklepiono odcinkowo i podzielono lizenami na sześć przęseł. Elewacja południowa sześcioksiowa z cofniętą osią wschodnią oraz wydatnym ryzalitem o ściętych narożach w czwartej osi. Okna w ryzalicy i drugiej osi trójdzielne, w pozostałych osiach dwudzielne. Okna półpięter w ryzalicy dekorowane opaskami w tynku, dolne zwieńczone wydatnym naczółkiem poziomym, środkowe trójkątnym, górne zamknięte półkoliście osadzone w prostokątnej płycinie ze zwornikiem, nad którą umieszczono naczółek poziomy. Listwa kordonowa nad parterem oraz wielostopniowy gzyms koronujący obiegają wszystkie elewacje podwórza. Oficyna poprzeczna posiada elewację od podwórza będącą lustrzanym odbiciem elewacji części frontowej. Elewacja południowa tej oficyny jest dziewięcioosiowa, płaska, z oknami dwudzielnymi i balkonami na czwartej i szóstej osi pierwszego piętra, trzeciej i siódmej drugiego piętra oraz piątej trzeciego piętra. Zachował się jedynie balkon w trzeciej osi drugiego piętra, po innych pozostały jedynie ażurowe żeliwne wsporniki. Na wschodniej ścianie szczytowej wykonane z cegły dwa krzyże. Elewacja oficyny zachodniej sześcioksiowa o ściętych krawędziach. Okna trójdzielne na drugiej i piątej osi, pozostałe dwudzielne. W parterze za czwartą osią mała kapliczka skrzynkowa z płaskorzeźbą Matki Boskiej z Dzieciątkiem ogrodzona metalową balustradą.

Widok od strony ul. Koszykowej

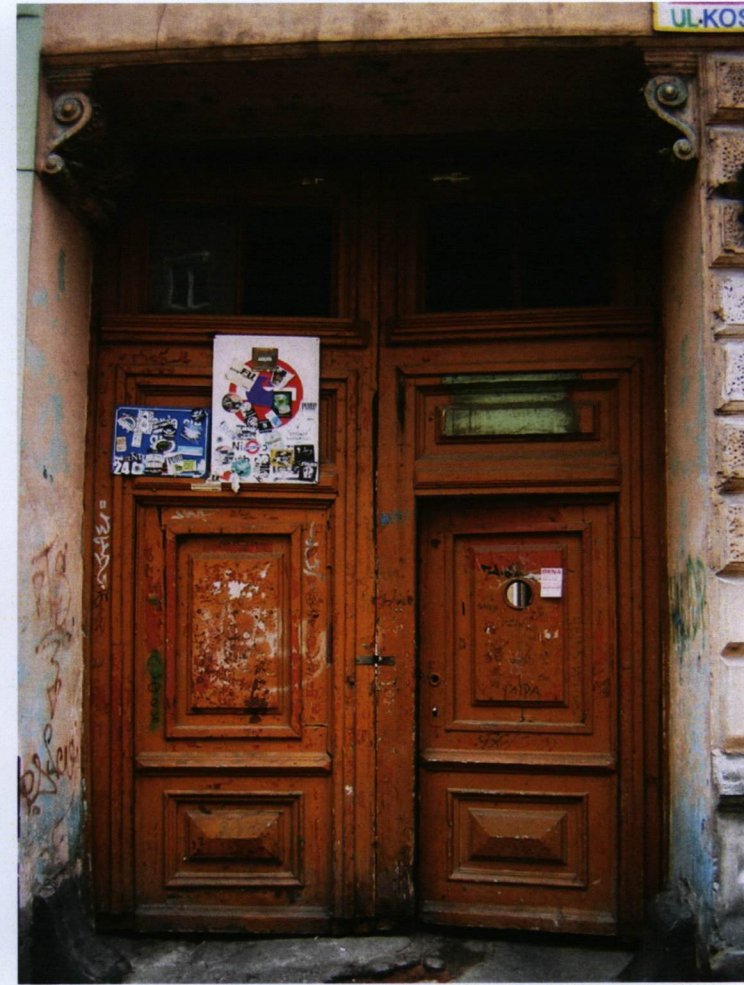
Stolarka: drzwiowa: wrota bramy oryginalne drewniane ramowo-płycinowe dwuskrzydłowe prostokątne z nadświetlem. W prawym skrzydle furta piesza z okulusem – wizjerem. Ślusarka zużyta, częściowo niesprawną, ale kompletną: zawiasy, zamek pudełkowy z klamką, zawrotnice. Wrota w oficynie poprzecznej bliźniacze, ale w gorszym stanie. Drzwi wejściowe z przejazdów bramnych na reprezentacyjne klatki schodowe oryginalne drewniane dwuskrzydłowe częściowo przeszklone z przeszklonym, zamkniętym odcinkowo nadświetlem. Drzwi do pozostałych klatek schodowych drewniane ramowo-płycinowe dwuskrzydłowe pełne. W klatce reprezentacyjnej oficyny poprzecznej na ścianach pomiędzy wejściami do mieszkań zabudowane w drewnie szafki – spiżarki imitujące dwuskrzydłowe drzwi do mieszkania. W klatkach oficyny zachodniej, w ścianie zachodniej przy wejściach do mieszkań szafki wnękowe zamknięte drewnianymi pełnymi drzwiami. Część drzwi wejściowych z klatek do mieszkań oryginalnych - drewniane ramowo-płycinowe pełne, pozostałe płytowe po 1945 r. Drzwi w mieszkaniach w większości oryginalne, drewniane ramowo-płycinowe pełne jedno i dwuskrzydłowe (4 i 6 kwaterowe).

Wrota bramy frontowej

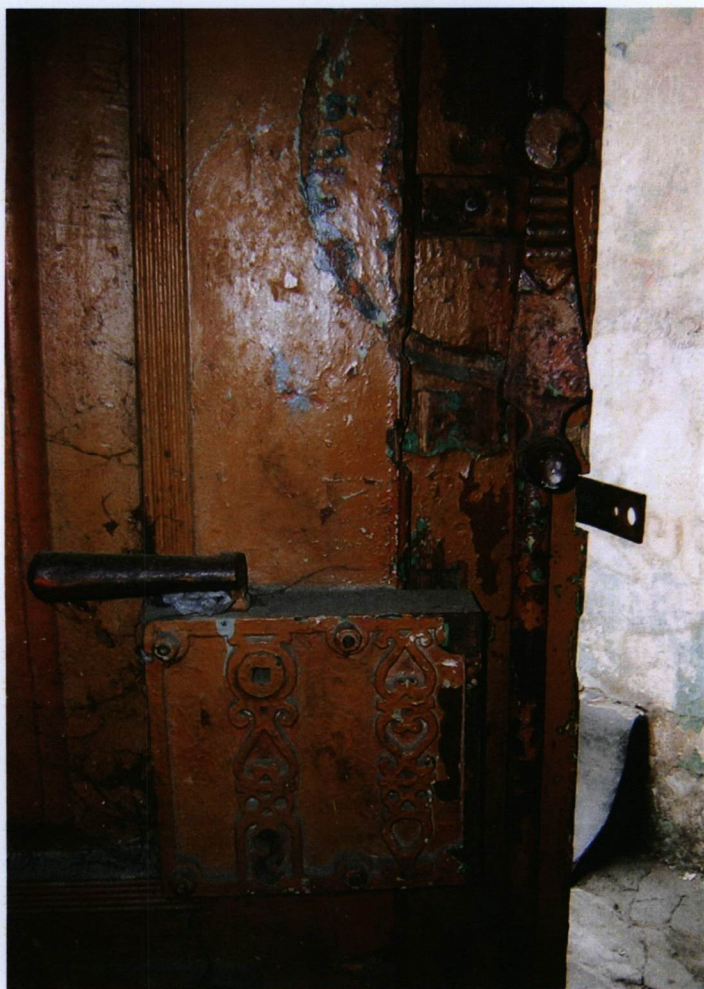
Ślusarka wrót bramy frontowej

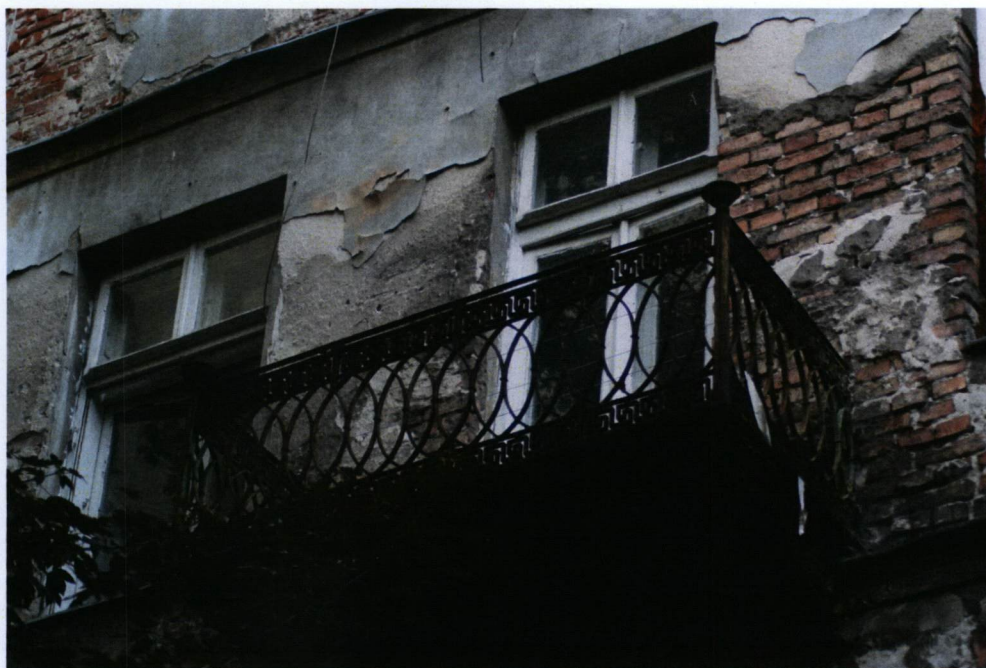
Elewacja południowa oficyny poprzecznej - ostatni zachowany w kamienicy balkon.

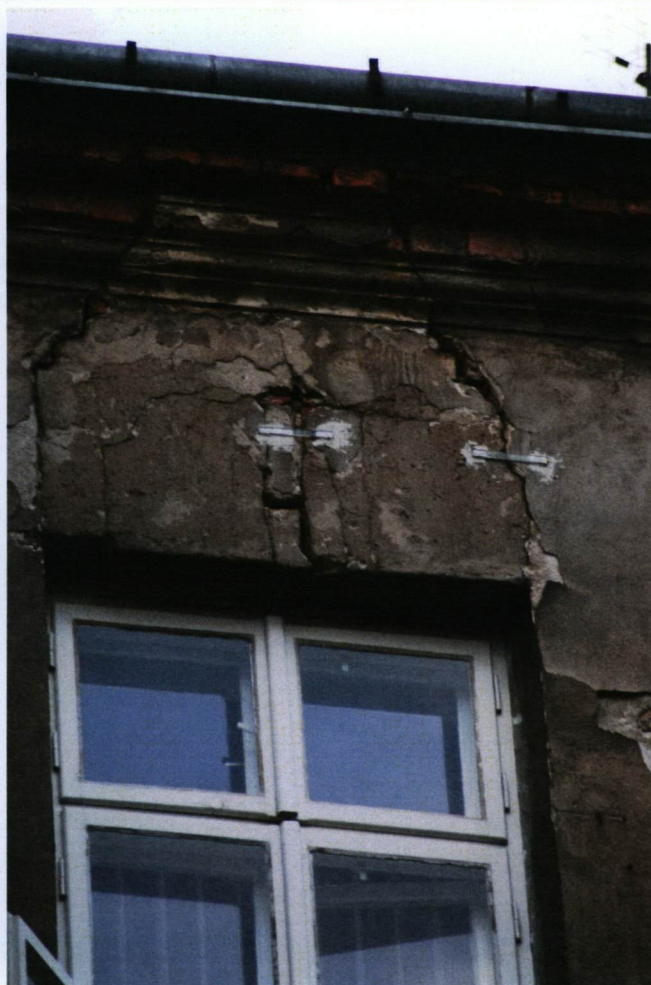
Uszkodzenia górnej kondygnacji
 południowej ściany części frontowej

<p>20. Najpilniejsze postulaty konserwatorskie</p> <p>Stabilizacja ścian szczytowych budynku frontowego i oficyny poprzecznej. Naprawa uszkodzonych nadproży. Wymiana stropów drewnianych na stalowo-ceramiczne wraz z wykonaniem wieńców żelbetowych stabilizujących konstrukcję budynku. Wymienić uszkodzone elementy więźby i pokrycia dachu, założyć belki podwalinowe, całość zabezpieczyć przed korozją biologiczną i owadami. Usunąć szlichtę obciążającą strop. Odgrzybić zagrożone fragmenty muru (ok. 10 %). Osuszyć piwnice i założyć izolacje przeciwwilgociowe. Wyremontować obróbki blacharskie, uzupełnić ubytki w elewacjach, odtworzyć płyty balkonowe. Odtworzyć detale architektoniczne fasady i pozostałych elewacji. Wykonać remont wrót obydwu bram.</p>

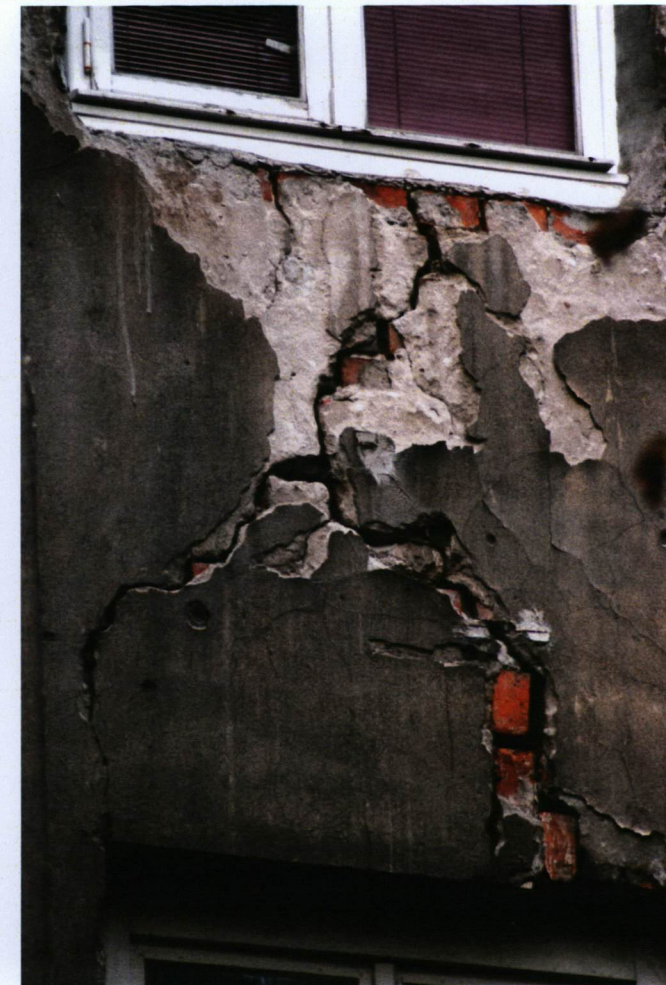
Uszkodzenia południowej ściany części
 frontowej między pierwszym a drugim
 piętrem

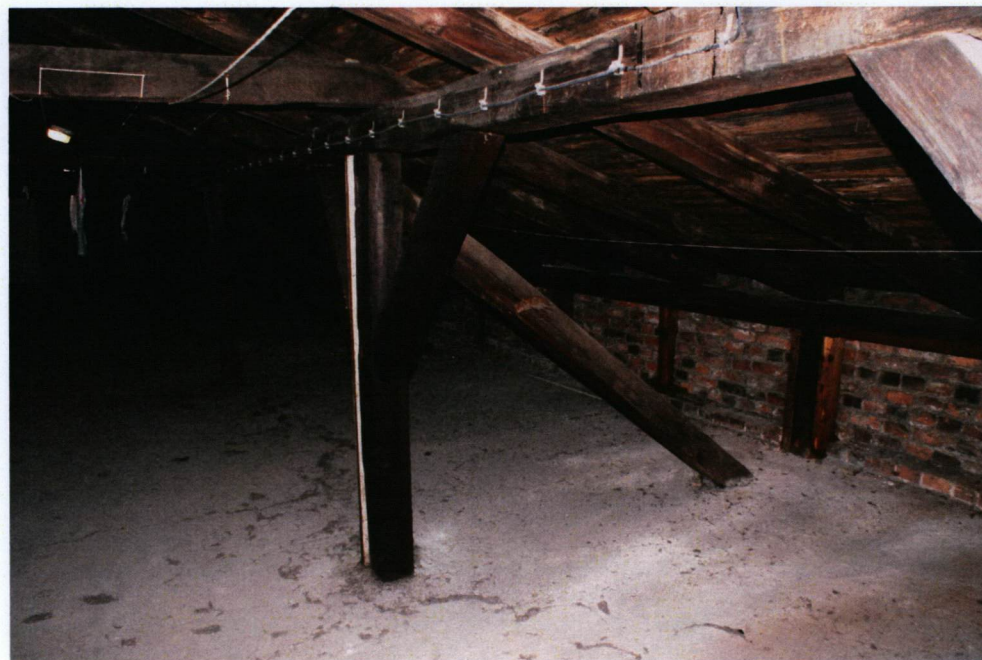
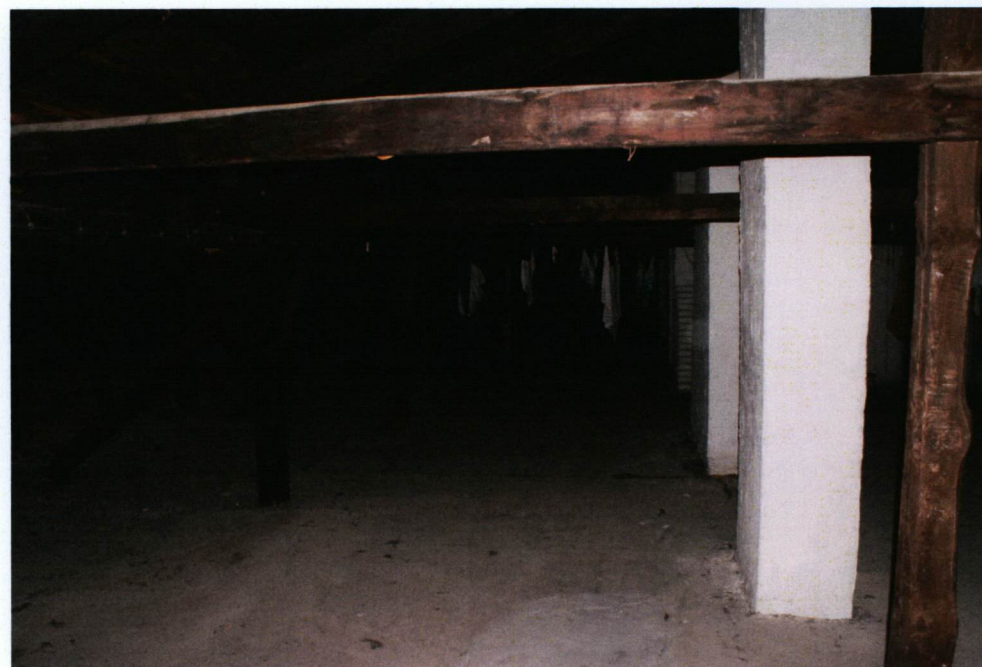
Więźba dachowa wykonana w sposób nieprawidłowy – co trzecią lub czwartą belkę wykonano wiązar pełny opierając słupy ścianki stolcowej bezpośrednio na belce, bez podwaliny, która rozkładałaby ciężar na sąsiednie belki. We wszystkich klatkach schodowych stopnie, podstopnie, podłogi spoczników i podestów wykonane z drewna są mocno zużyte: wytarte, z ubytkami. Stolarka okienna i drzwiowa różnych typów. Autentyczna zachowana w kilku otworach od frontu i w tylnej elewacji oficyny poprzecznej, przeważnie w złym stanie. Autentyczne, choć silnie zniszczone wrota w obydwu bramach z kompletną ślusarką. Zachowane oryginalne elementy wyposażenia, jak stolarka drzwiowa, posadzki, piece – w znacznym stopniu zużyte. Instalacje w dobrym stanie.

Strych nad częścią frontową
