Nr 1472

DOM MIESZKALNY [WILLA] – DOM POD SKARABEUSZAMI

WARSZAWA

**02-595 WARSZAWA
ul. Puławska 101**

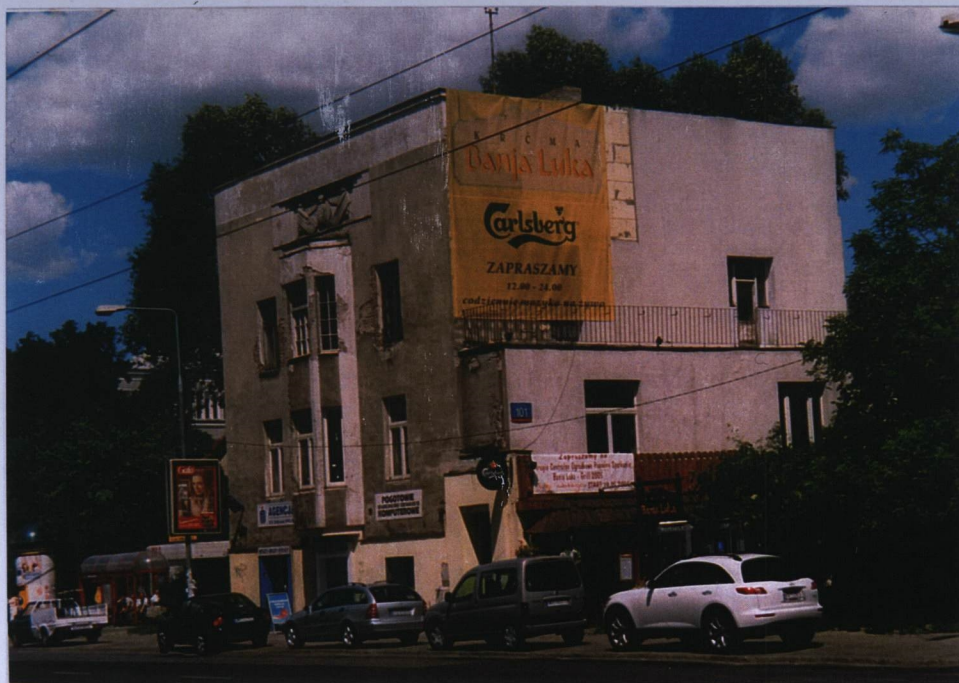
111. Widok ogólny od wschodu, plan sytuacyjny 1:1000, orientacja 1:10.000
