KAMIENICA

3. Miejscowość
WARSZAWA

4. Adres
ul. Złota 83

1. Miejscowość	2. Obiekt	3. Zawartość wkładki (nazwa obiektu lub materiału uzupełniającego)
WARSZAWA, ul. Złota 83	KAMIENICA	Ciąg dalszy opisu, materiał rysunkowy i fotograficzny (2 szt.)

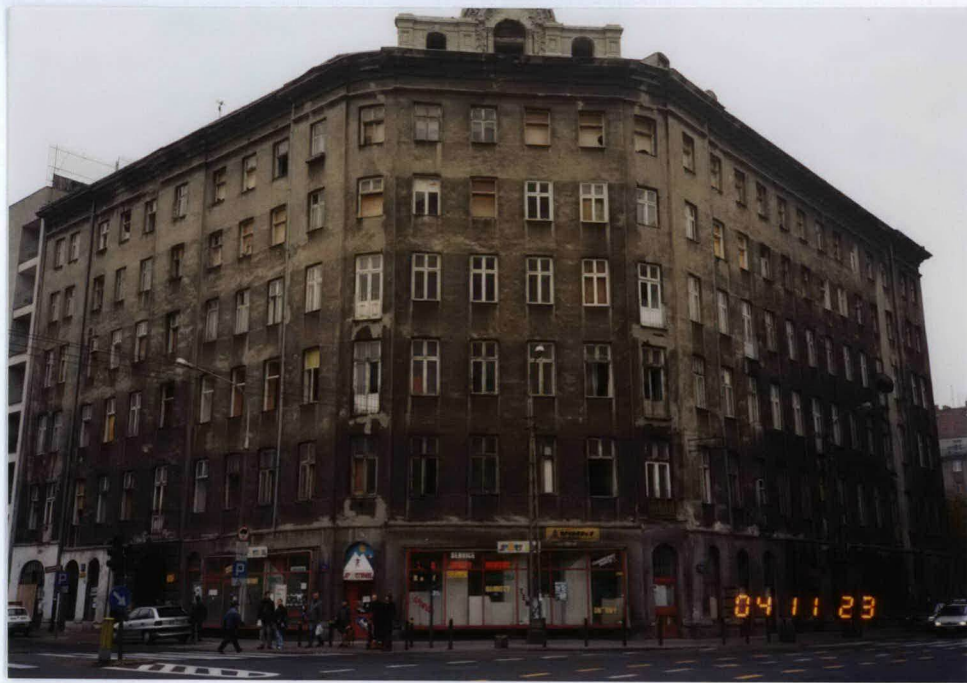
Elewacja frontowa

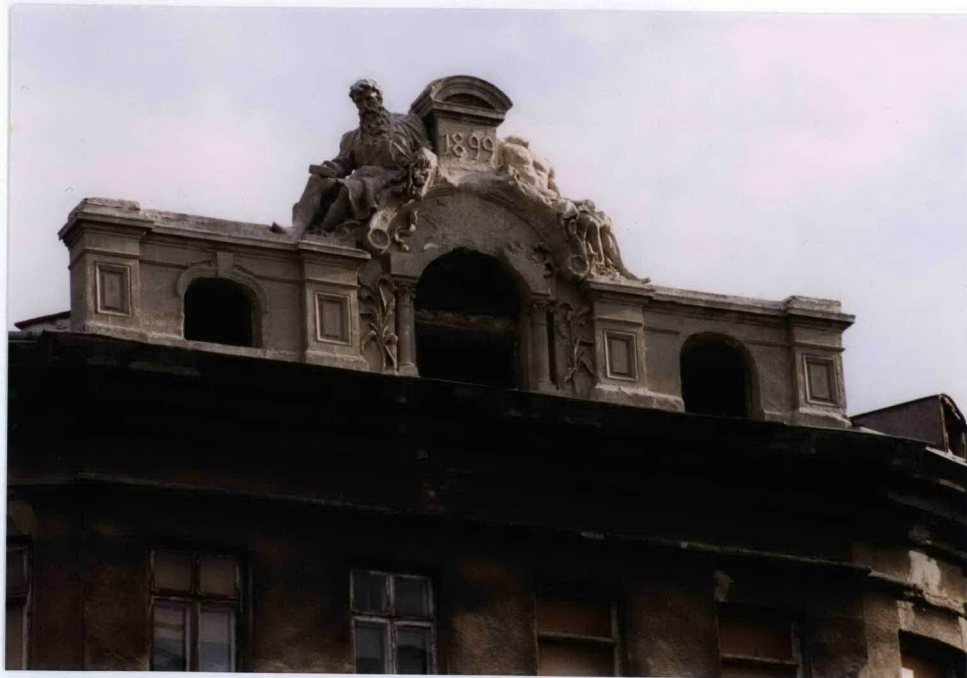
Attyka w zwieńczeniu

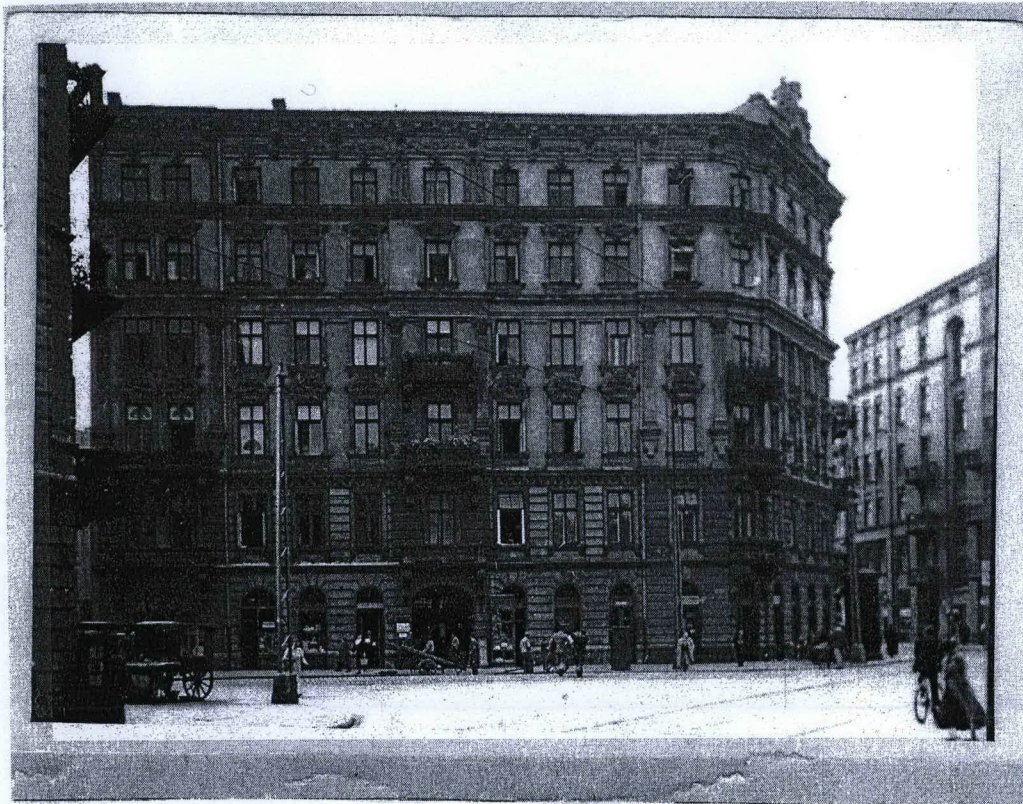
Zdjęcie archiwalne (z 1937)

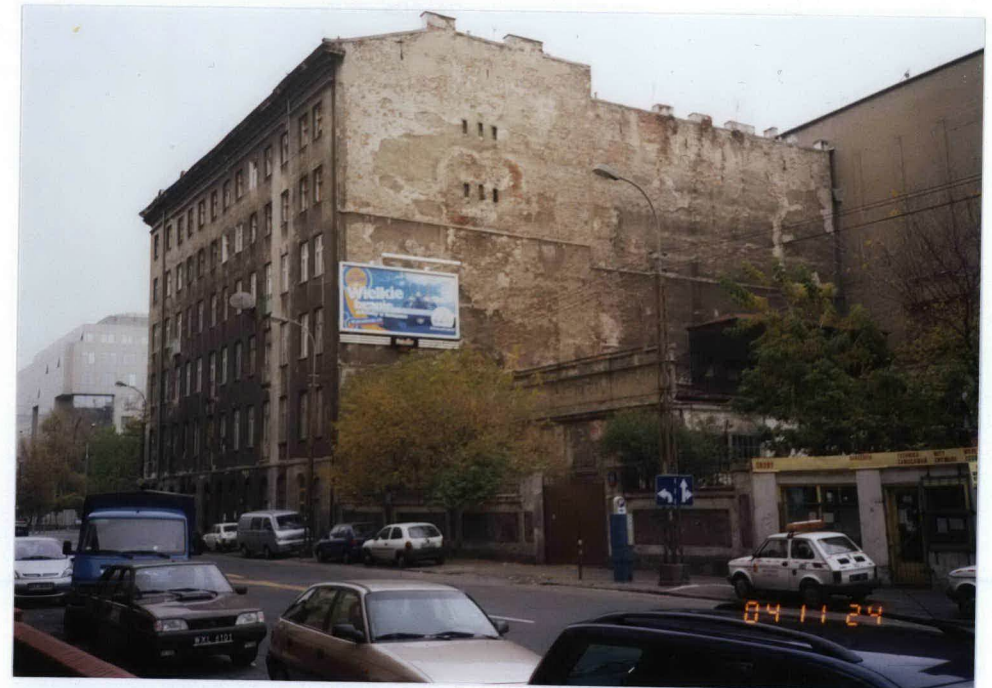
Widok kamienicy od strony pd.-zachodniej

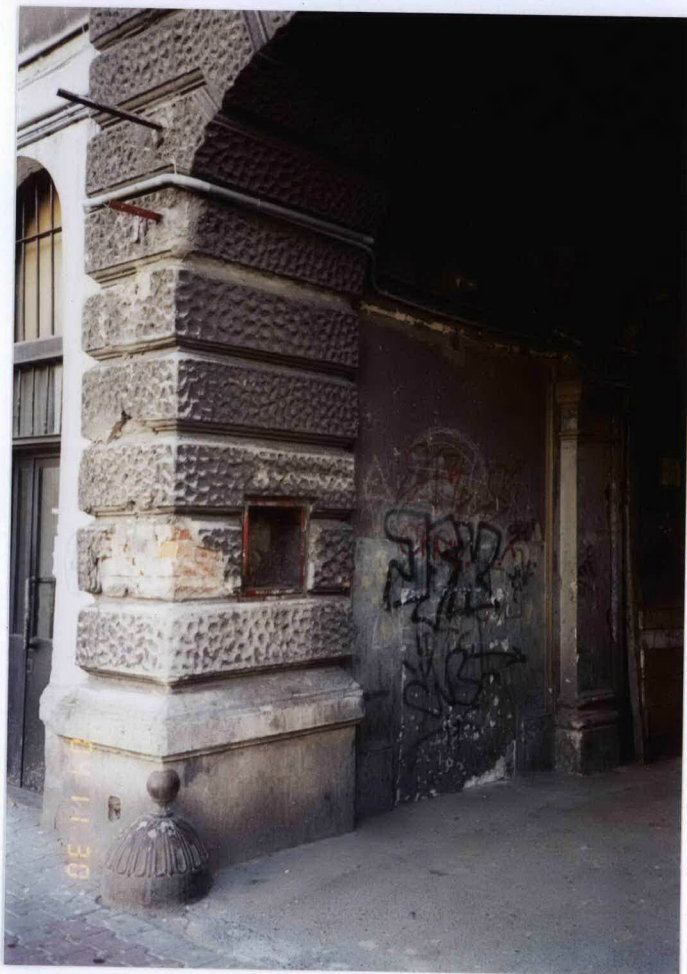
Fragment obramienia bramy przejazdowej

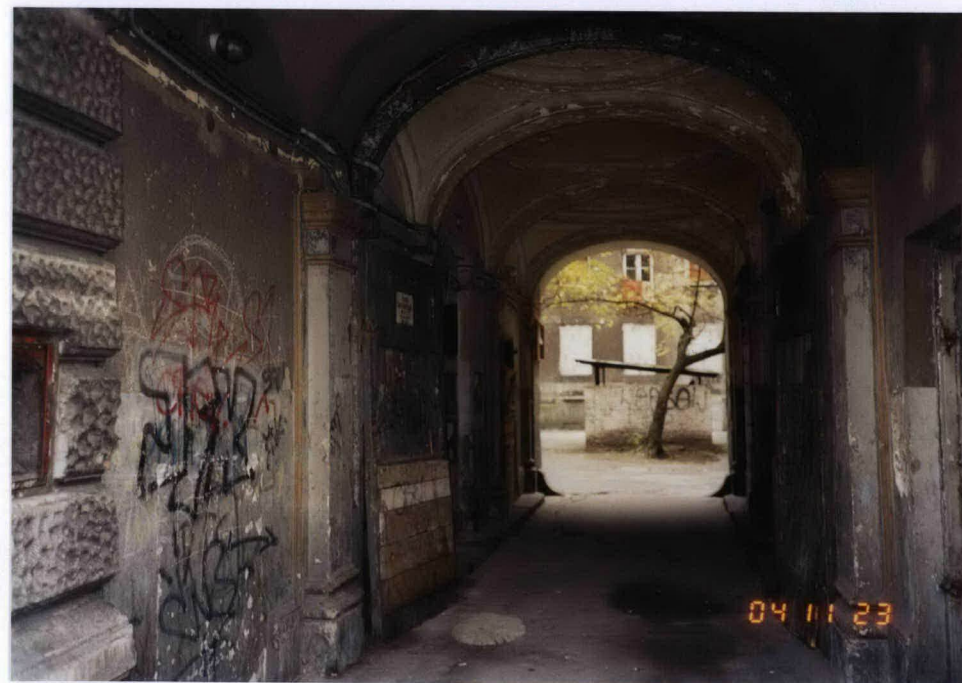
Przejazd bramny

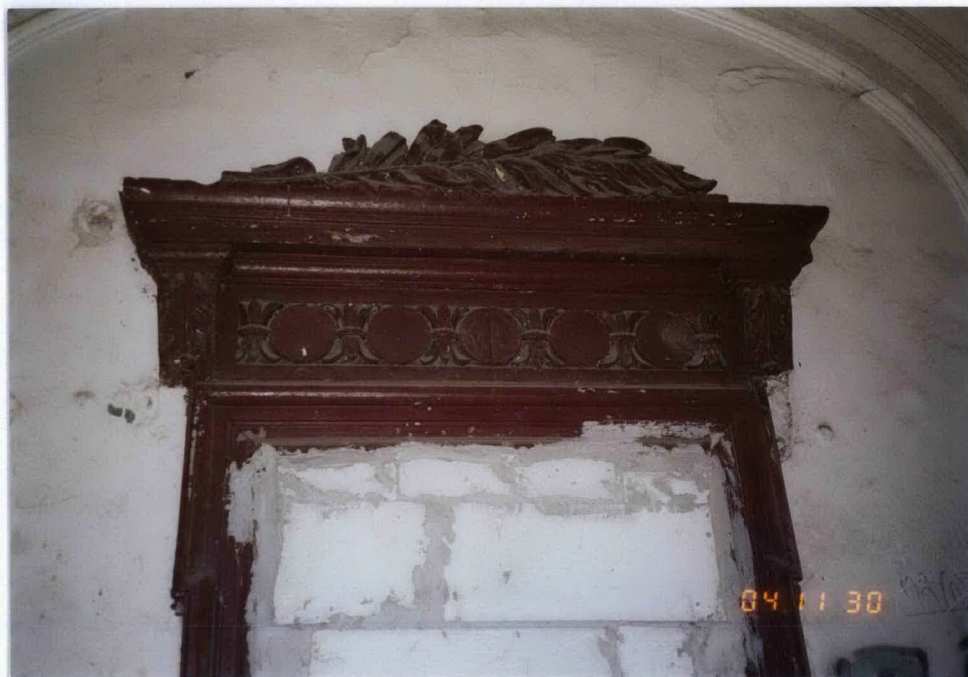
Detal portalu w przejeździe bramnym

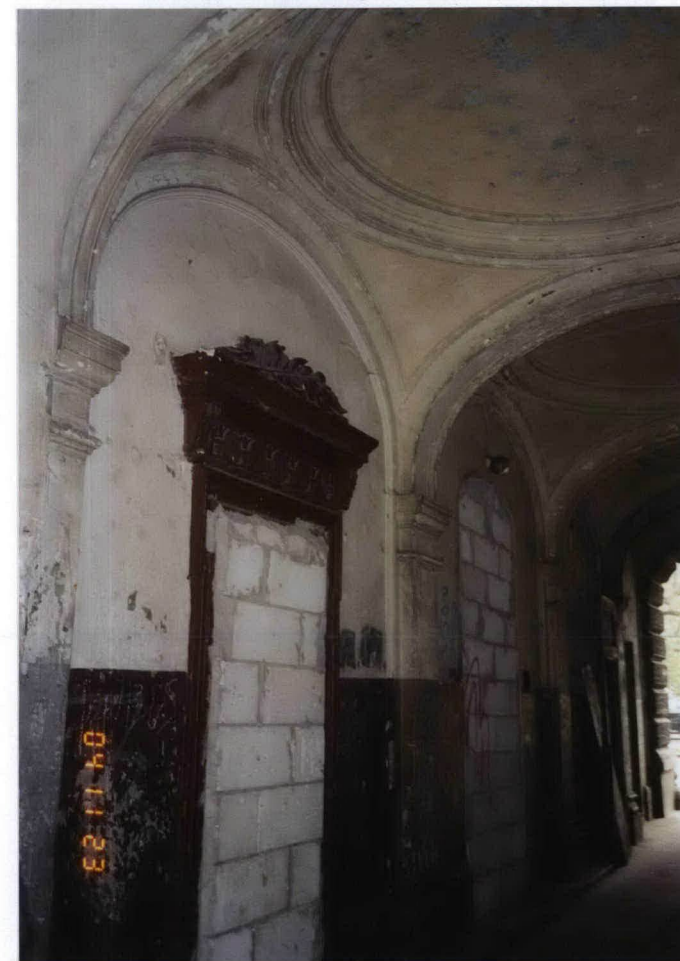
Zachodnia ściana i sklepienia przejazdu bramnego

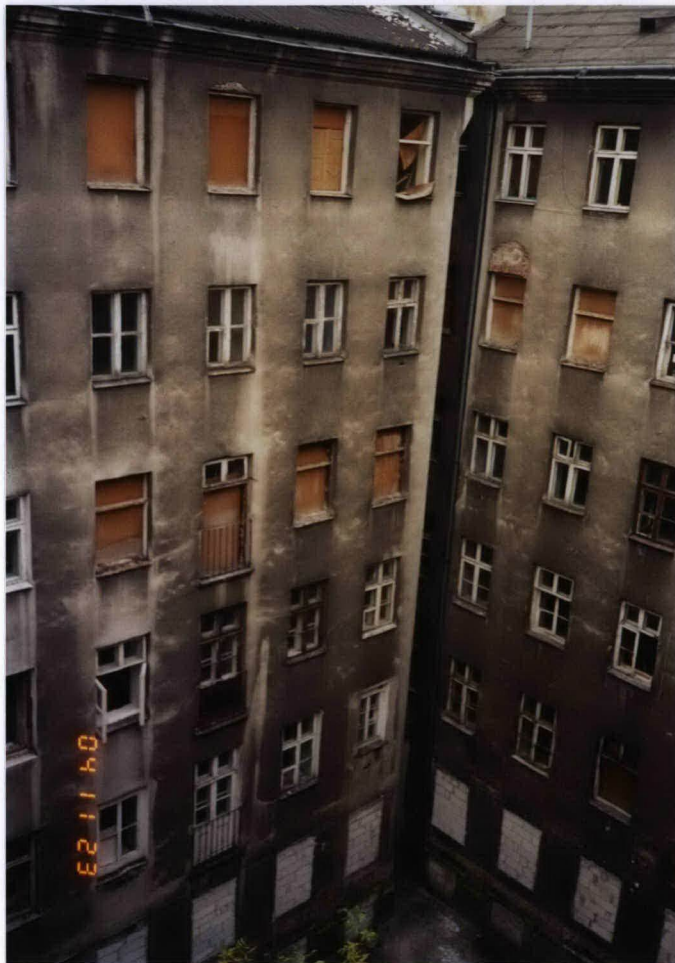
Elewacje oficyn od podwórka
(narożnik pd.-wschodni)

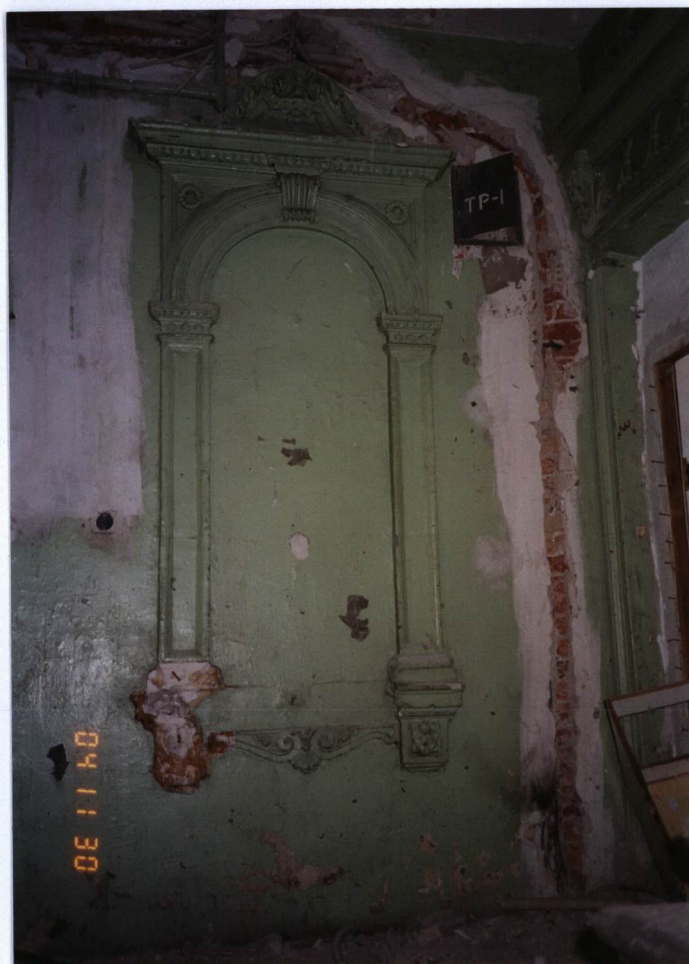
Fragment wystroju głównej klatki schodowej w skrzydle zach.

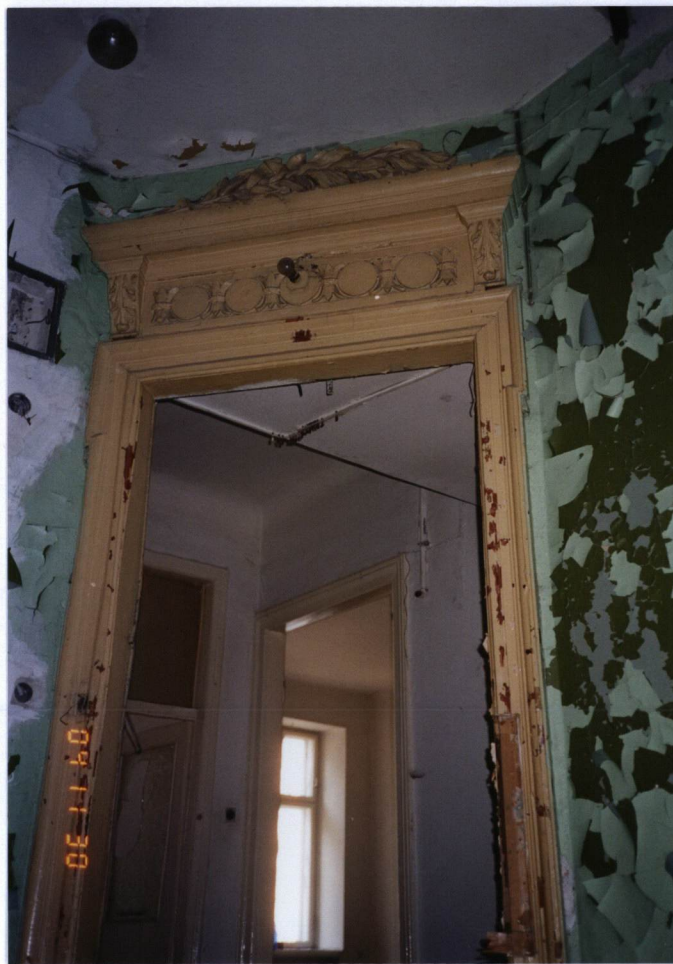
Portal wejścia do reprezentacyjnego mieszkania
w skrzydle zachodnim

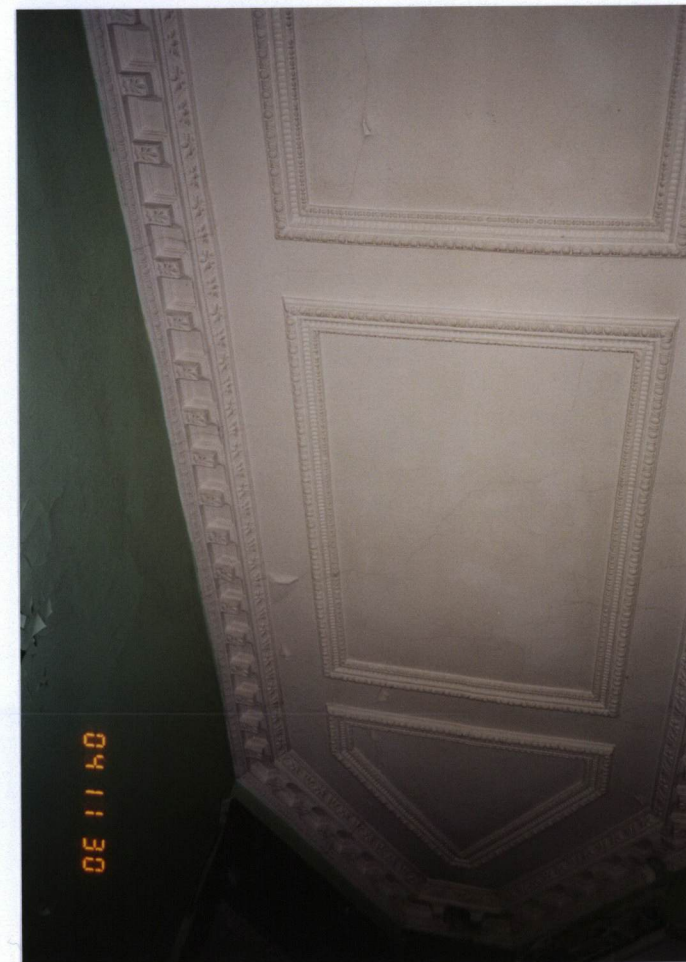
Płafon nad główną klatką schodową w skrzydle zach.

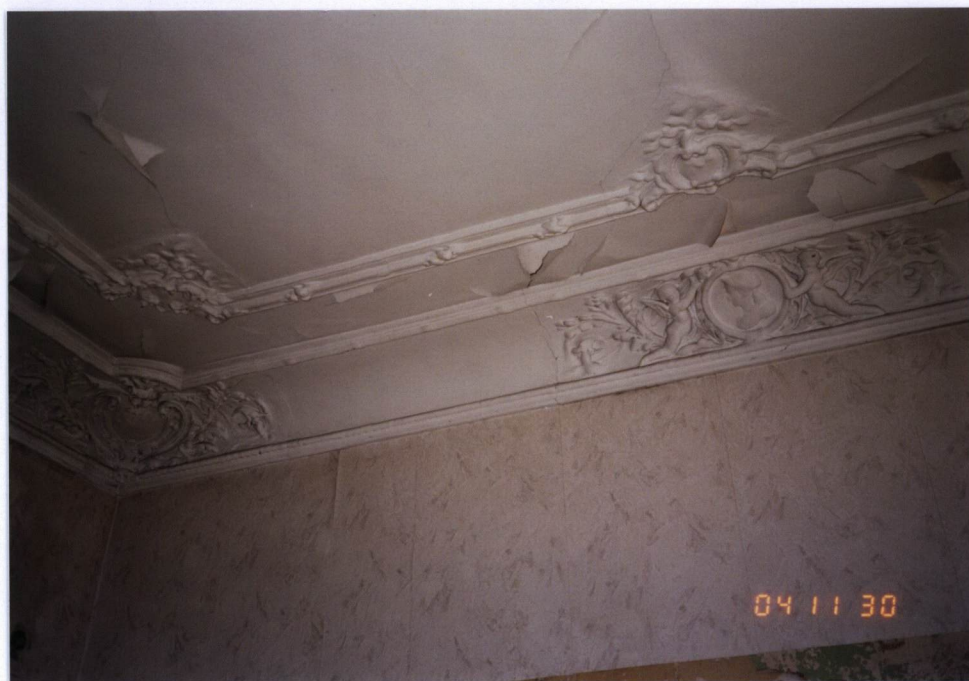
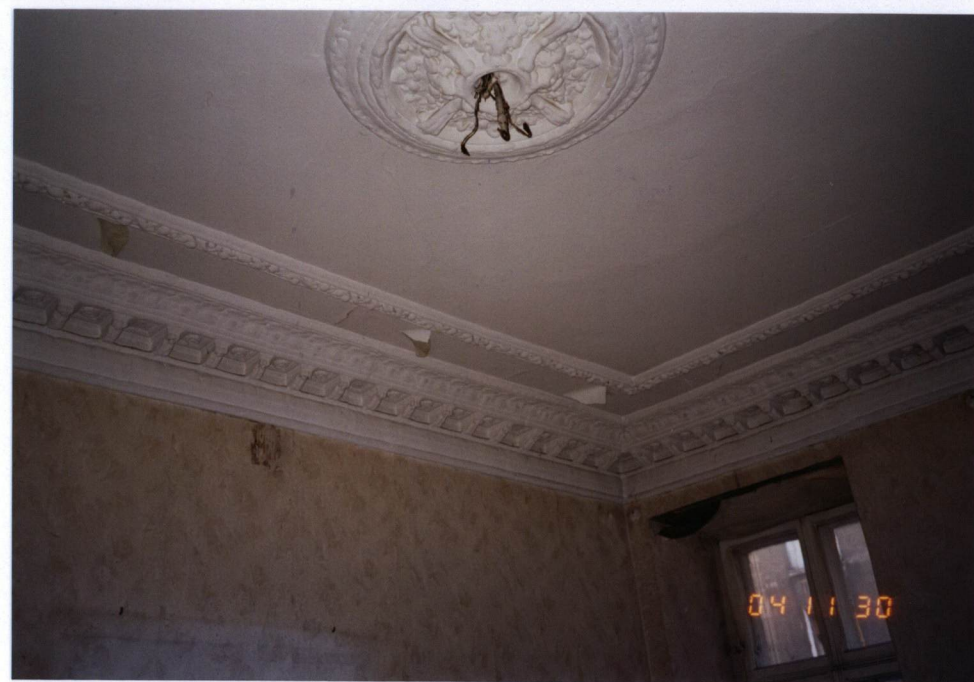
Fasety w reprezentacyjnych mieszkaniach skrzydła zachodniego

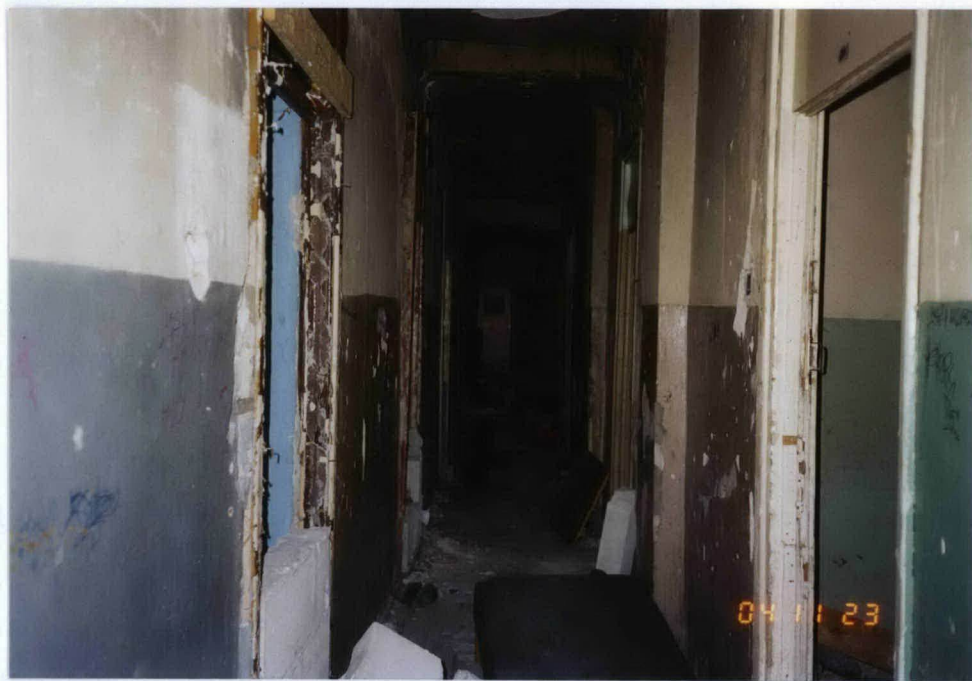
Korytarz w skrzydle północnym

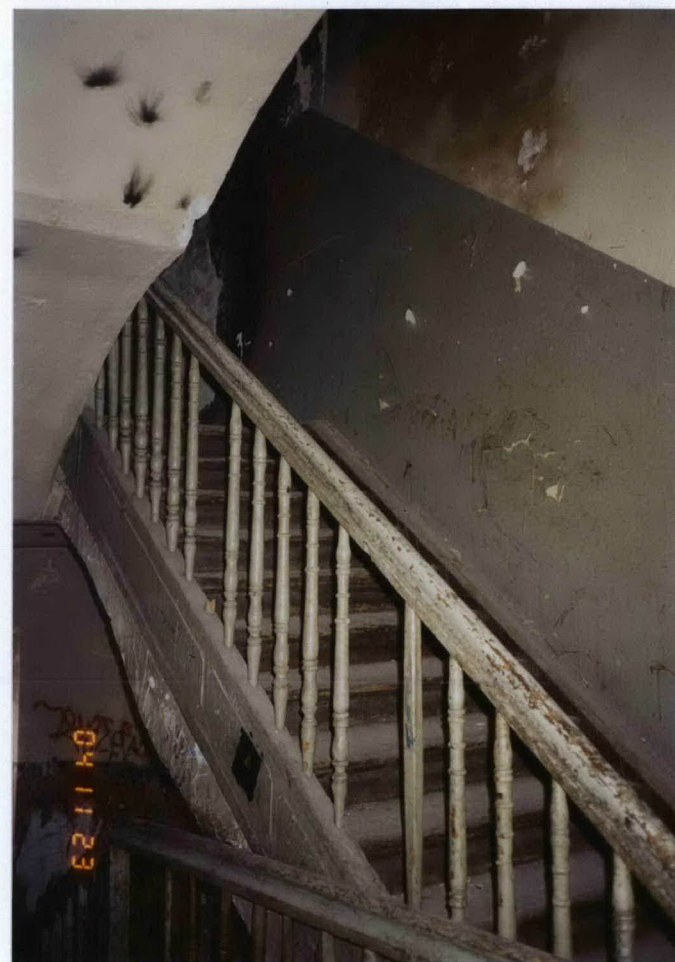
Boczna klatka schodowa (narożnik pn.-wschodni)
