KASYNO OFICERSKIE

1892 r.

LEGIONOWO

12. Autorzy, historia obiektu, określenie stylu

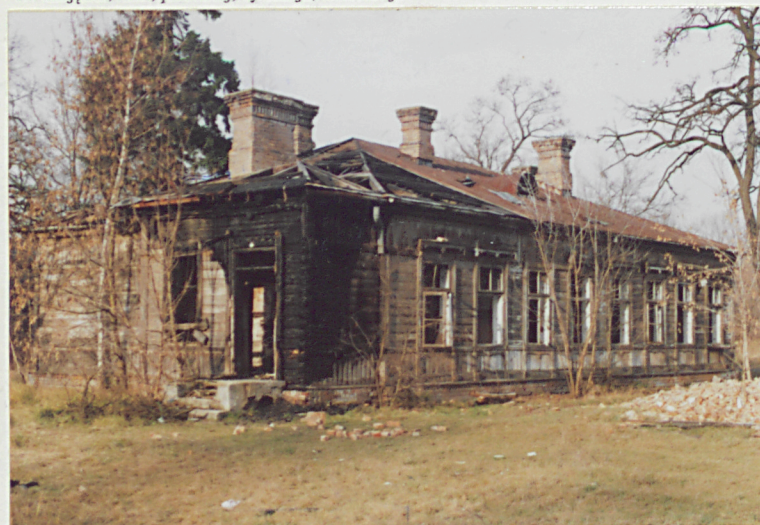
1. Widok ogólny od południowego - zachodu

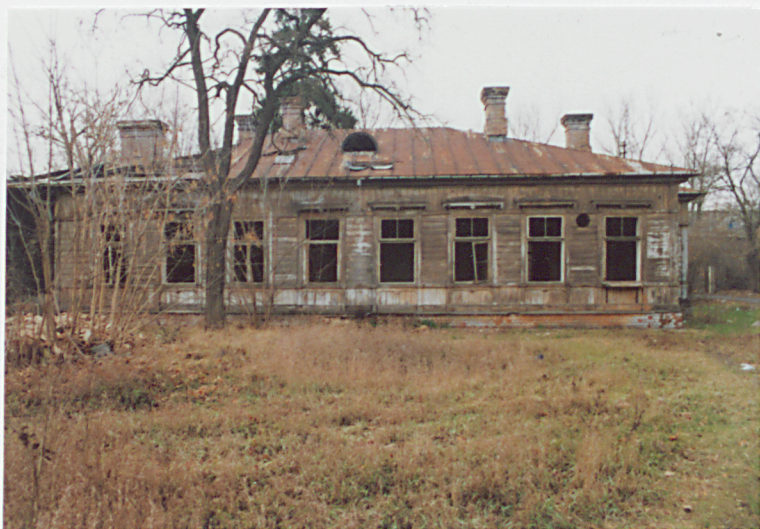
3. Elewacja wschodnia

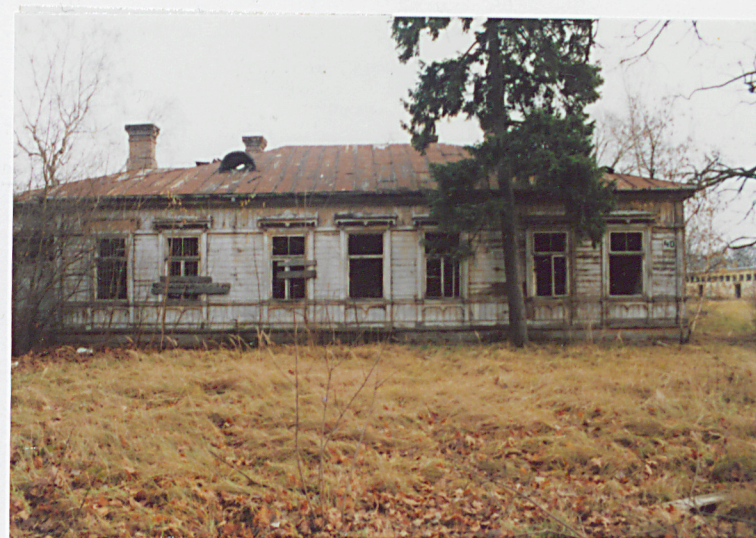
4. Elewacja zachodnia

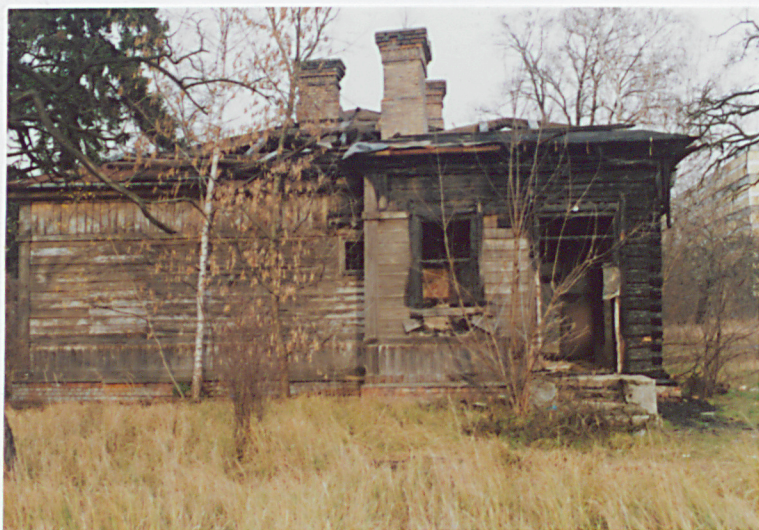
5. Elewacja południowa

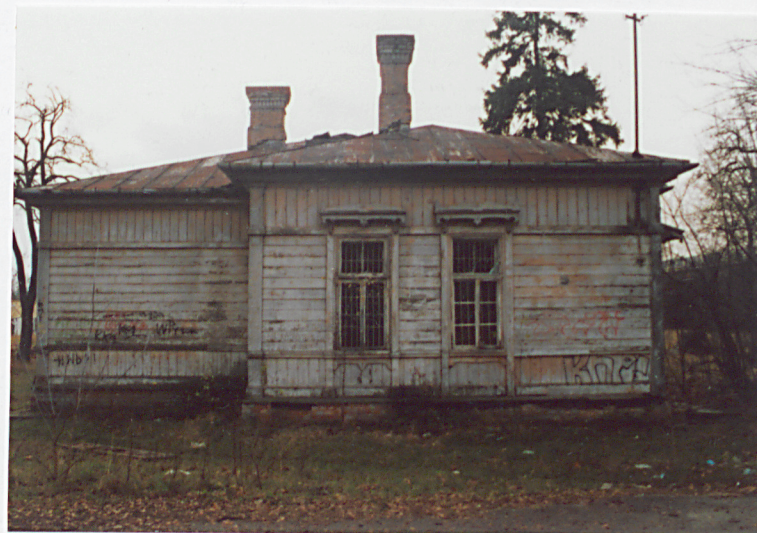
6. Elewacja północna

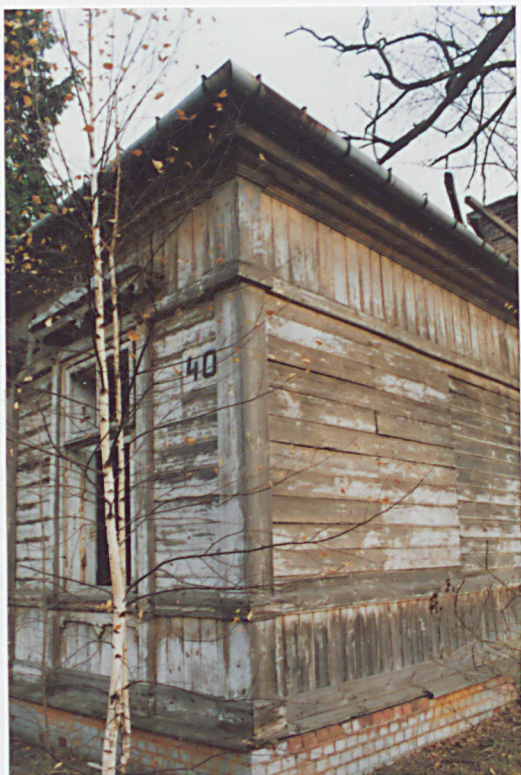
7. Narożnik budynku z szalowaniem węgła

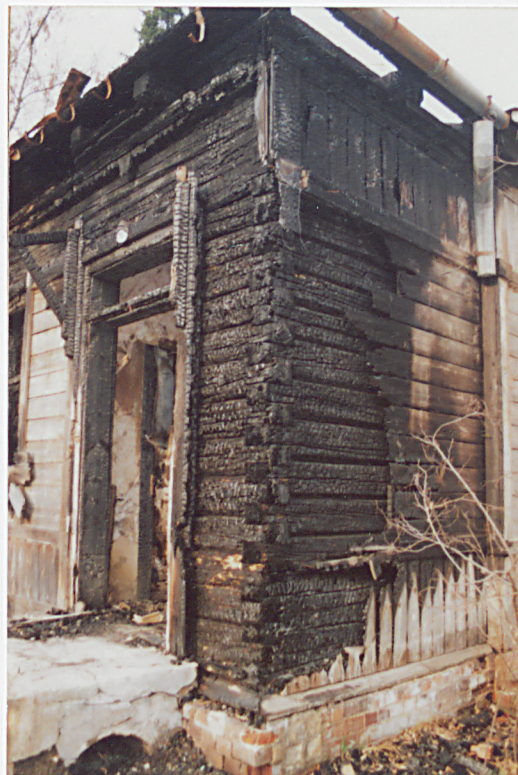
Na jesieni 2001 r. budynek został podpalony i uległ częściowemu spaleni konstrukcji dachu i szalunku wraz z konstrukcją ścian dobudówki wejściowej od południa.

8. Nadpalona dobudówka w elewacji zachodniej

20. Najpilniejsze postulaty konserwatorskie Budynek kwalifikuje się do przeprowadzenia generalnego remontu i zabezpieczenia wszystkich elementów konstrukcyjnych wraz z częściową odbudową. W trybie natychmiastowym należy zabezpieczyć budynek przed dostępem osób trzecich by nie dopuścić do kolejnych dewastacji. W trybie natychmiastowym należy zabezpieczyć dach budynku by wyeliminować niebezpieczeństwo bardzo silnego zawilgocenia i zarwania stropów nad częścią spaloną.

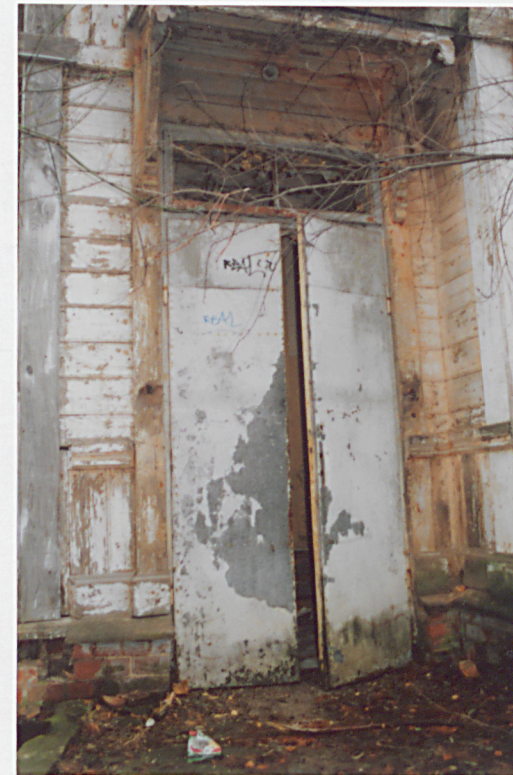
9. Wejście w dobudówce od wschodu

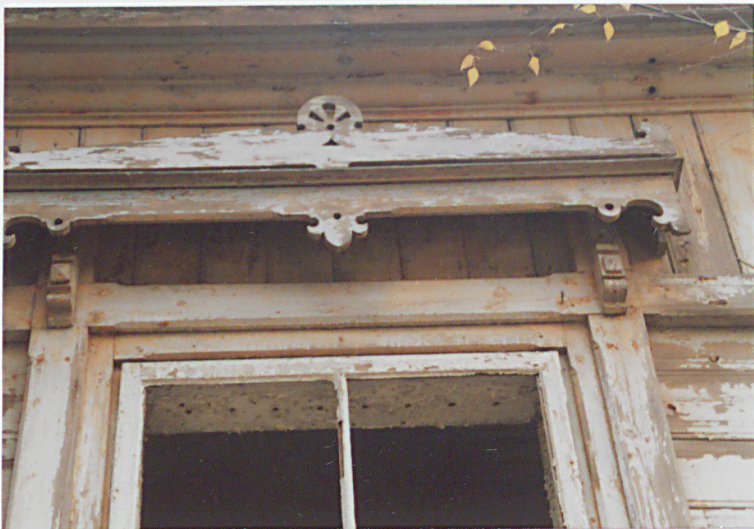
10. Ozdobne zwieńczenie okien

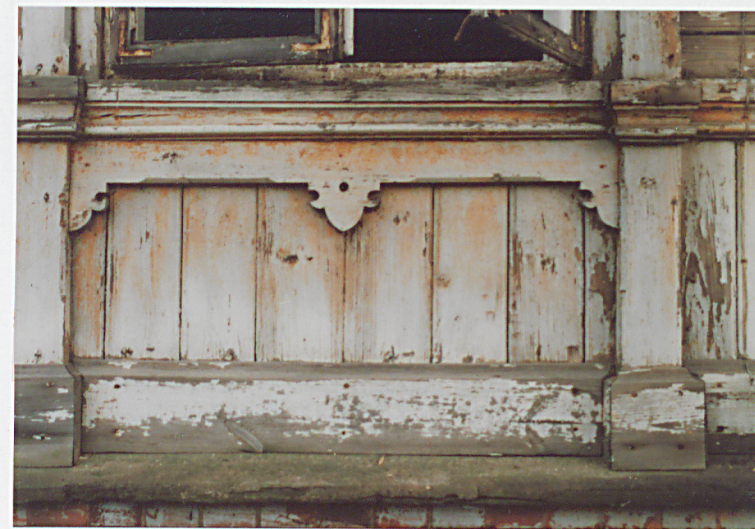
11. Ozdobna listwa podokienna

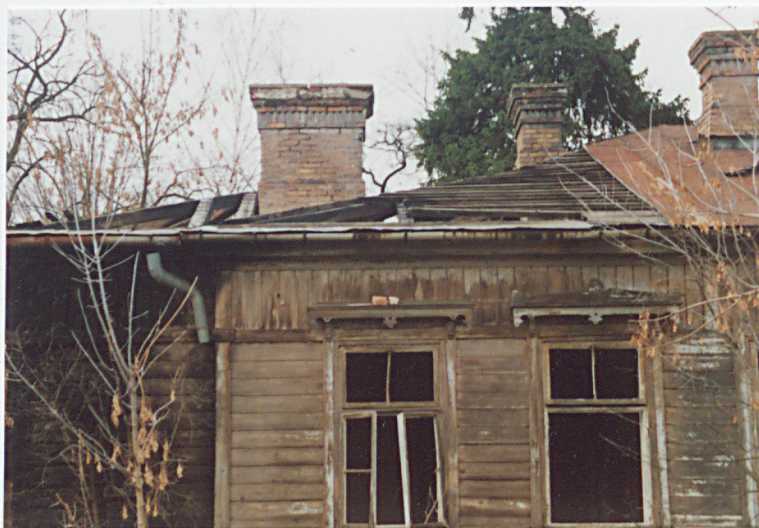
12. Część zachodnia budynku z nadpaloną więźbą dachową

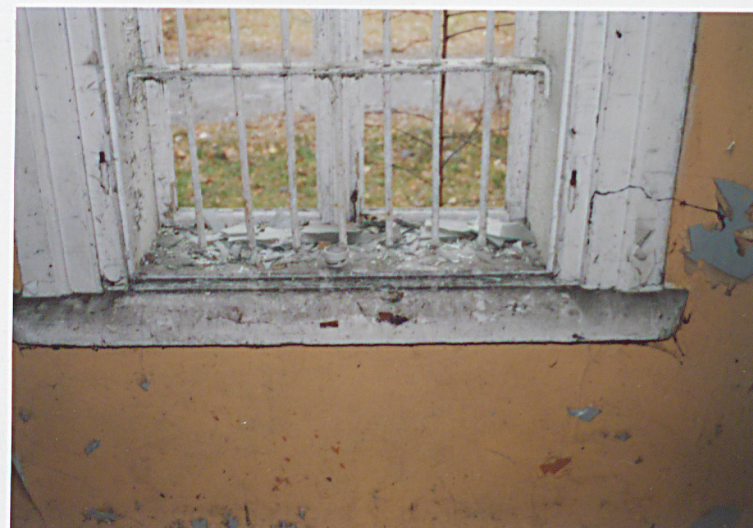
13. Parapet okienny od wewnątrz

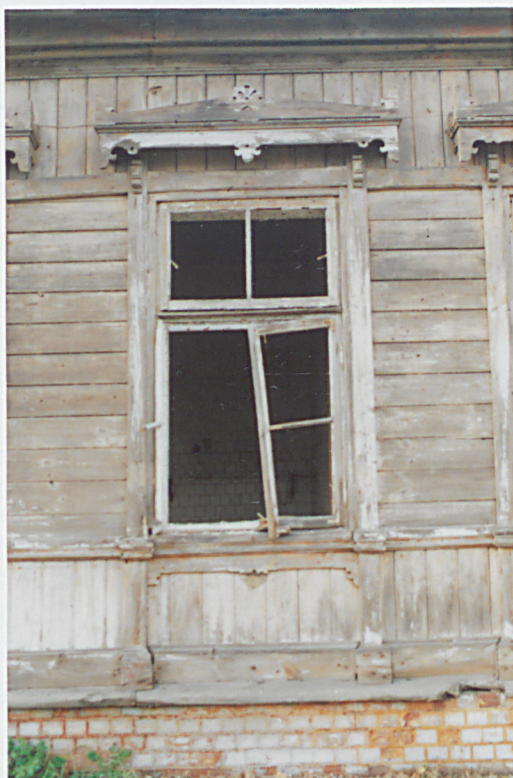
14. Okno z dekoracją okienną

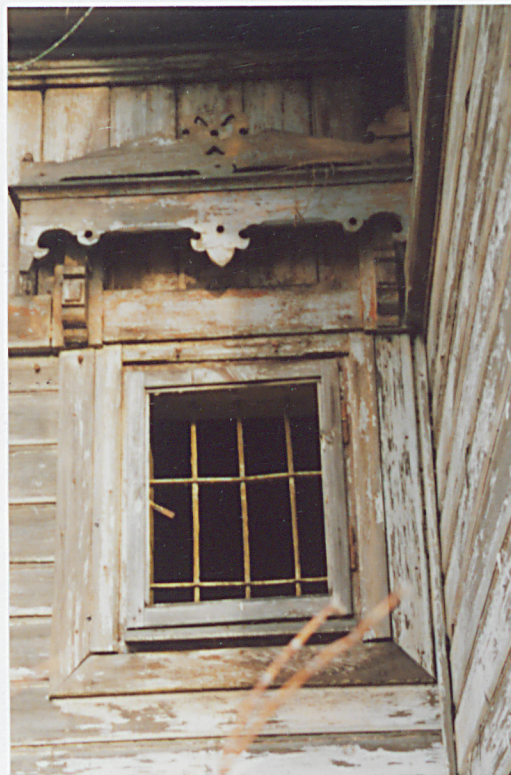
15. Okienko sanitariatu w elewacji zachodniej

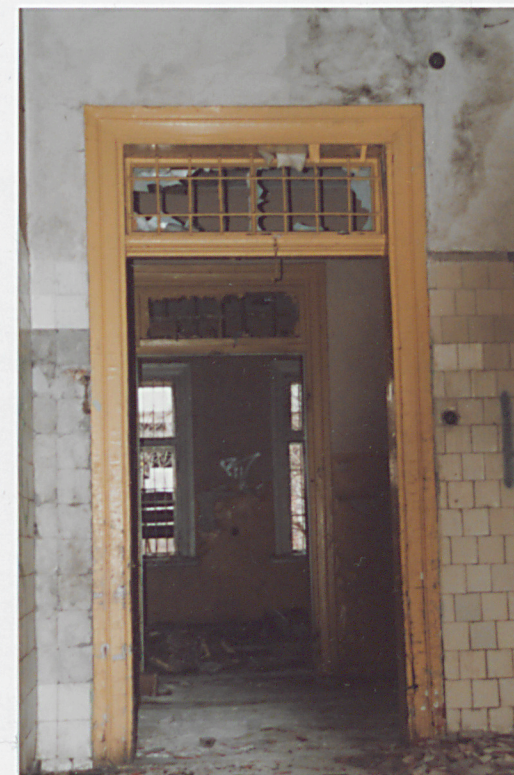
WNĘTRZE – tynkowane i malowane, obecnie zdewastowane. Wtórnie zaadaptowane do celów użytkowych i biurowych, w związku z czym wprowadzono nowe podziały dawnych pomieszczeń na mniejsze. W niektórych pomieszczeniach gospodarczych wprowadzono glazurę.

16. Widok wnętrza

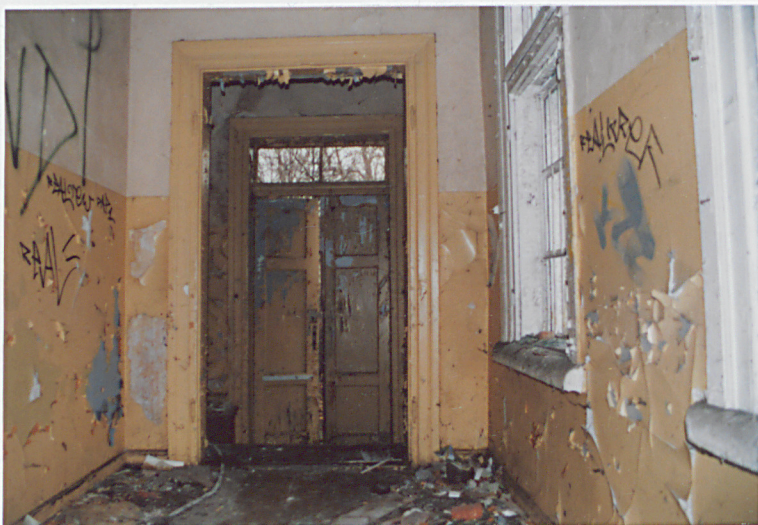
17. Wnętrze dobudówki wschodniej

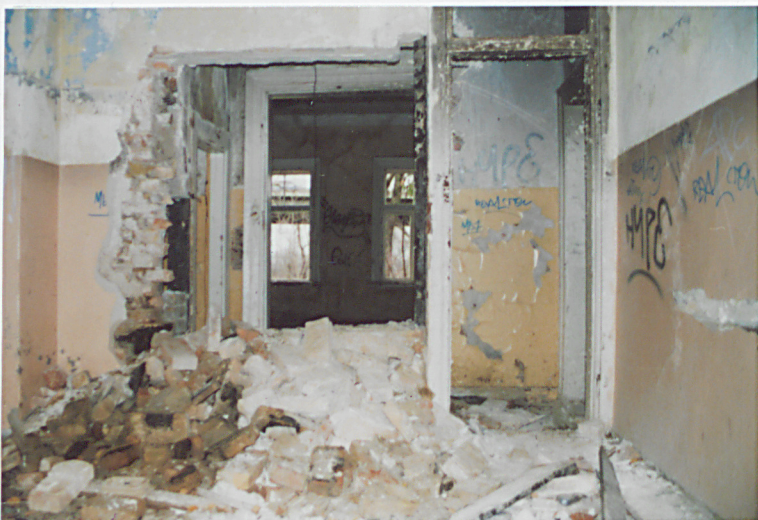
18. Widok wnętrza

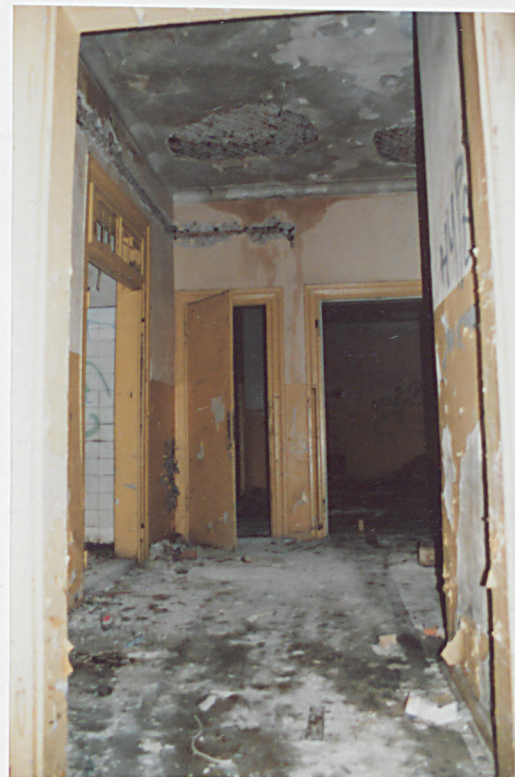
19. Widok wnętrza
