**OŚRODEK DOKUMENTACJI
ZABYTKÓW W WARSZAWIE**

KARTA EWIDENCYJNA ZABYTKÓW
ARCHITEKTURY I BUDOWNICTWA

DOM MIESZKALNY

**ul. Wybickiego 4
d. ul. Mickiewicza 4**

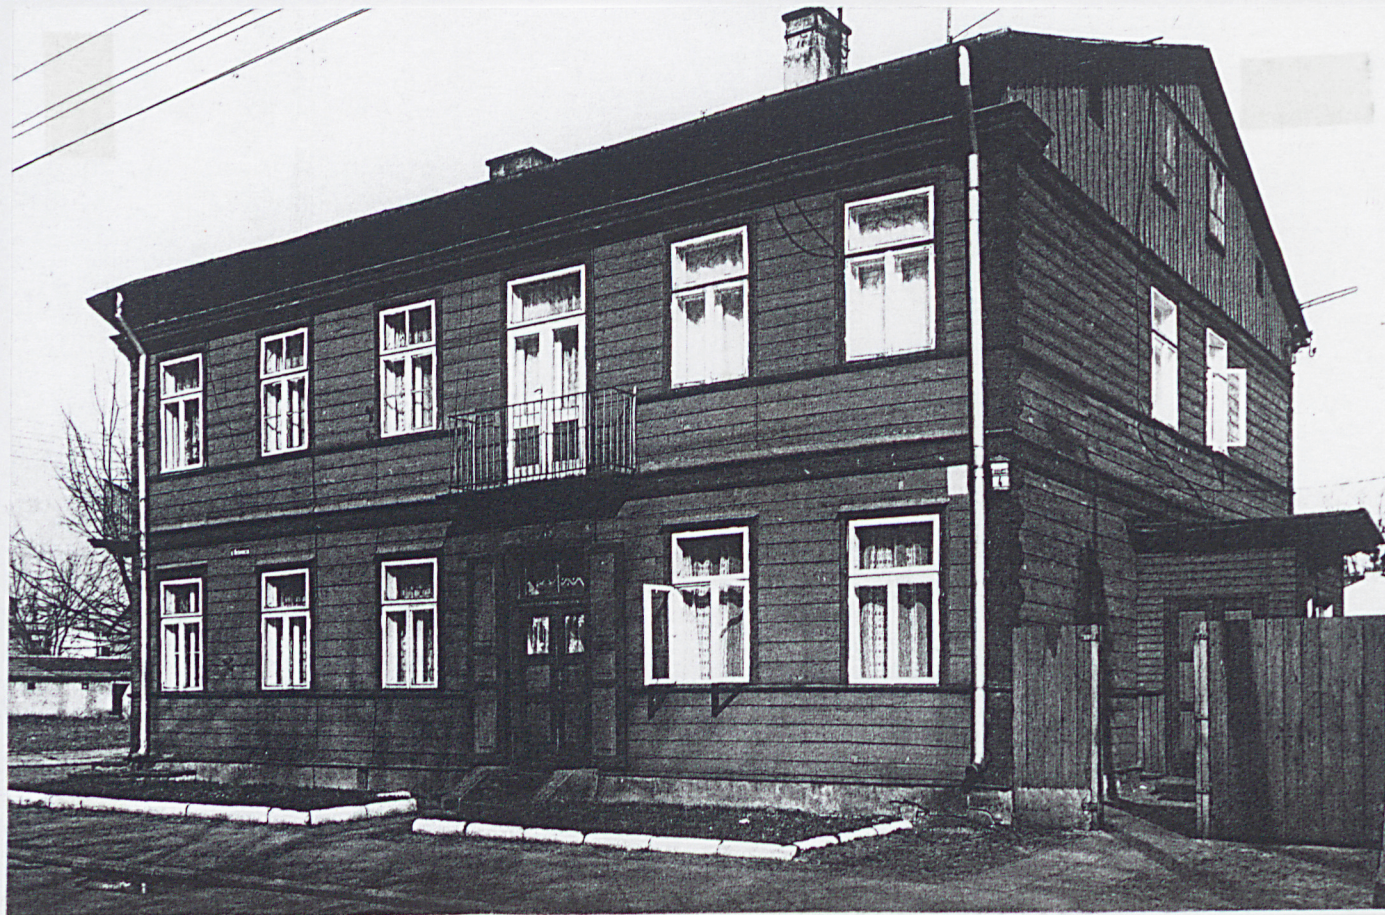
FOT. 2. Nowy Dwór Maz. ul. Wybickiego 4. Widok elewacji zachodniej, stan 1978.

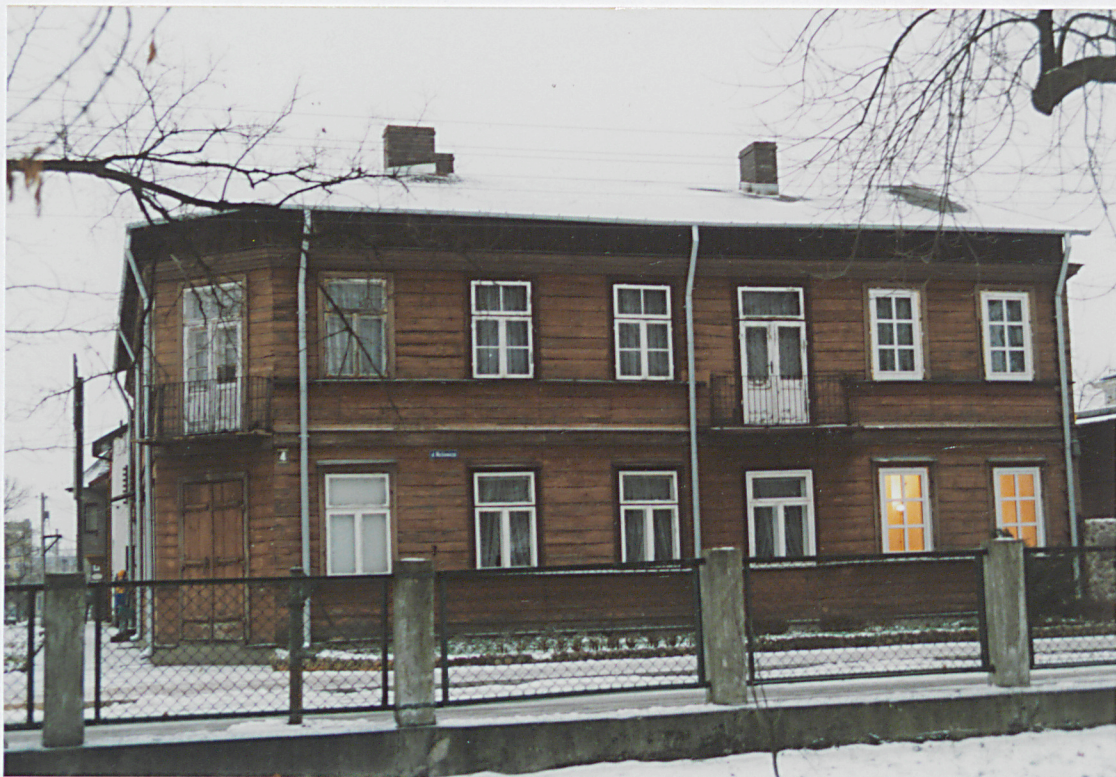
FOT. 3. Nowy Dwór Maz. ul. Wybickiego 4, Widok elewacji zachodniej, stan grudzień 2001.
 FOT. 4 Nowy Dwór Maz. ul. Wybickiego 4, Północny narożnik budynku, stan grudzień 2001.

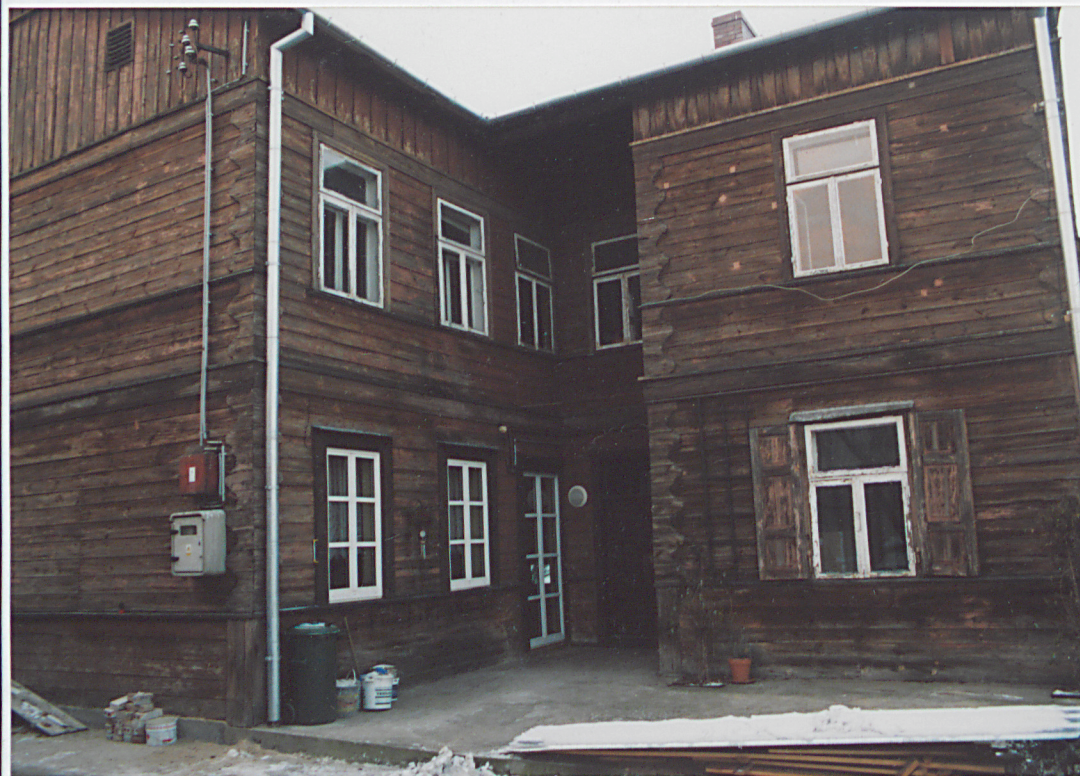
FOT. 5. Nowy Dwór Maz. ul. Wybickiego 4, Widok elewacji południowej, stan grudzień 2001.

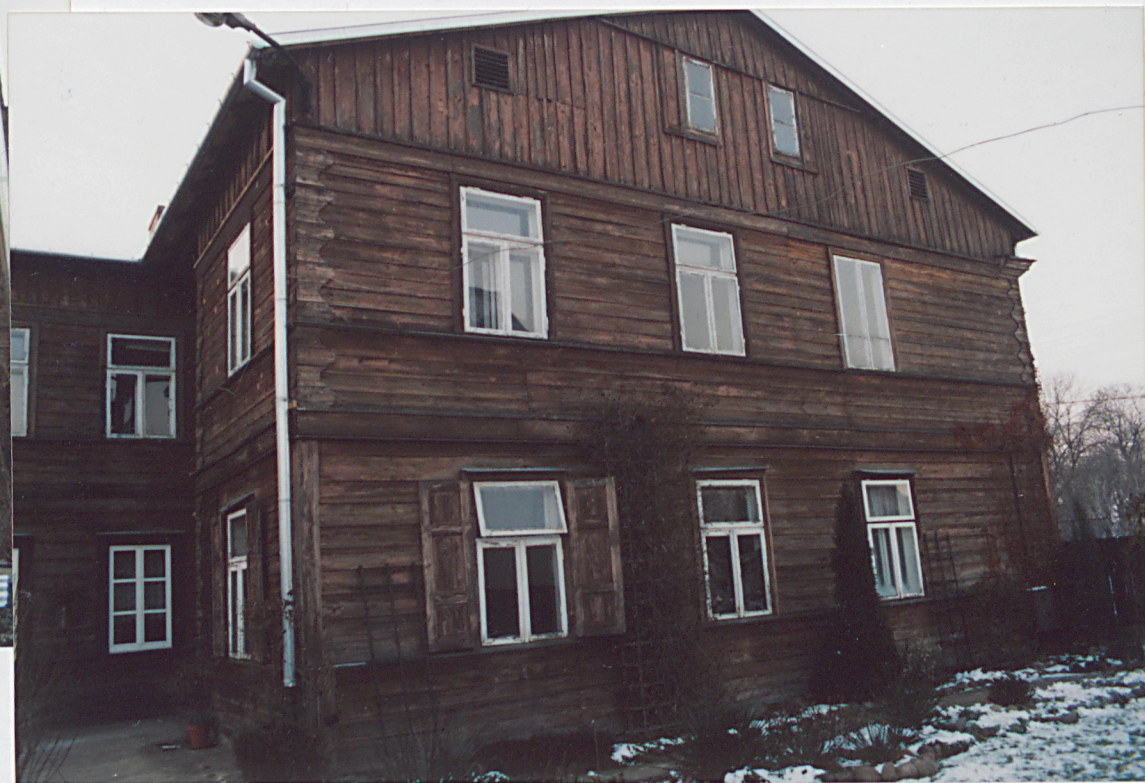
FOT. 6 Nowy Dwór Maz. ul. Wybickiego 4, Widok elewacji wschodniej, stan grudzień 2001.

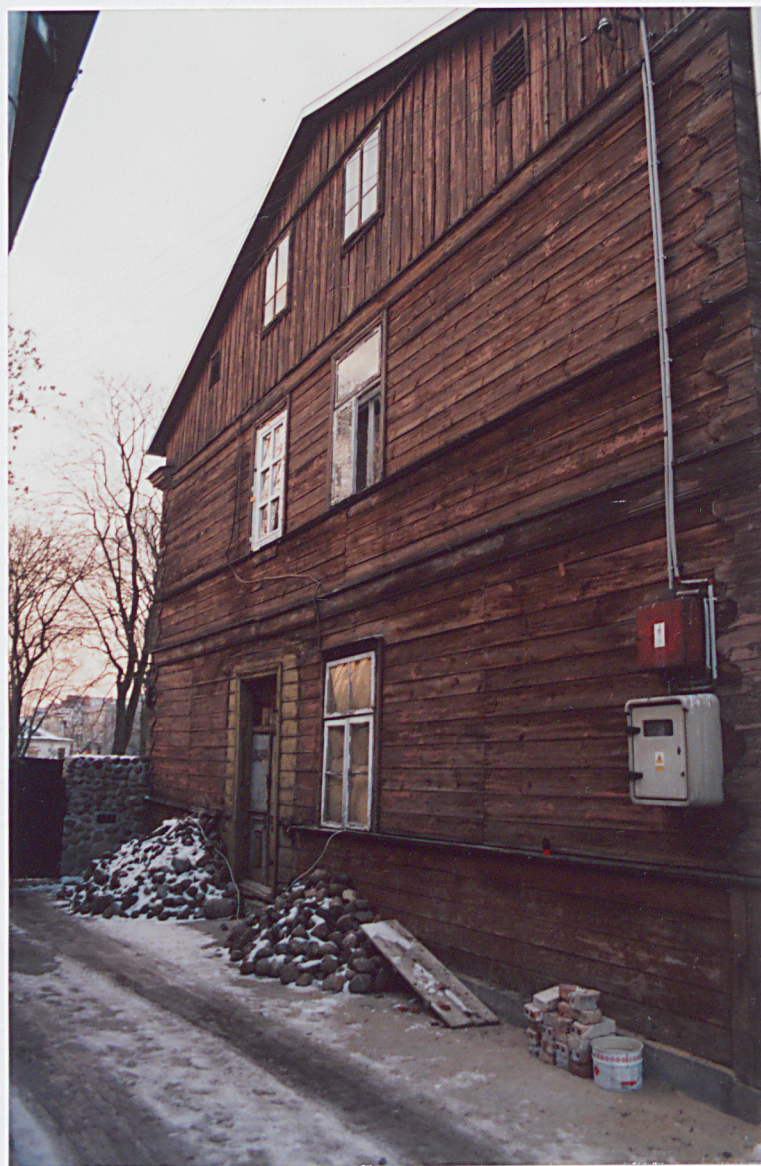
FOT. 7. Nowy Dwór Maz. ul. Wybickiego 4, Widok elewacji południowej, stan grudzień 2001.

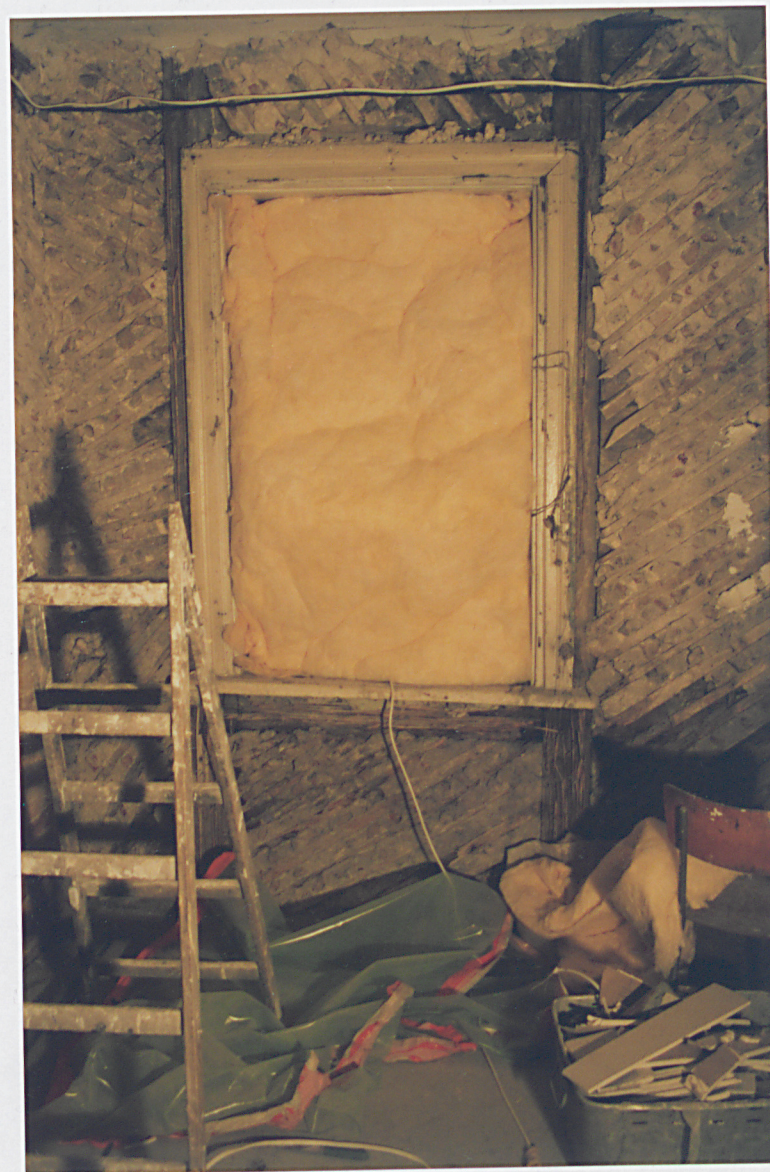
FOT. 8 Nowy Dwór Maz. ul. Wybickiego 4, Wnętrze pomieszczenia na parterze, stan grudzień 2001.
