1. Obiekt Zespół Warszawskich Zakładów Papierniczych S.A.

546/15 15. BUDYNEK TURBINOWNI

1910, 1928 r.

KONSTANCIN - JEZIORNA

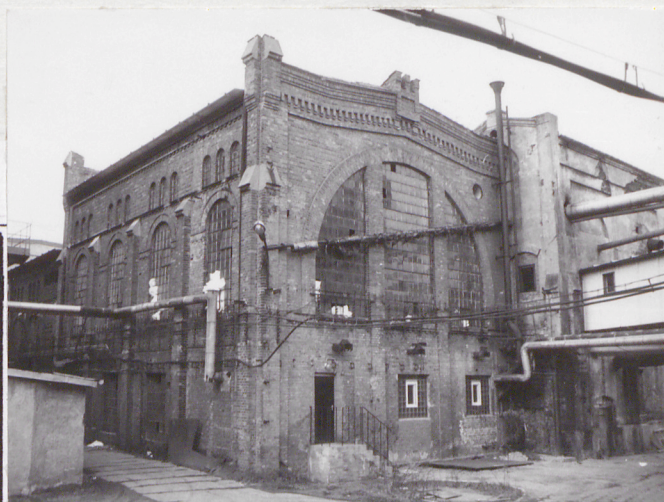
Fot. 1. Widok budynku od strony południowej.

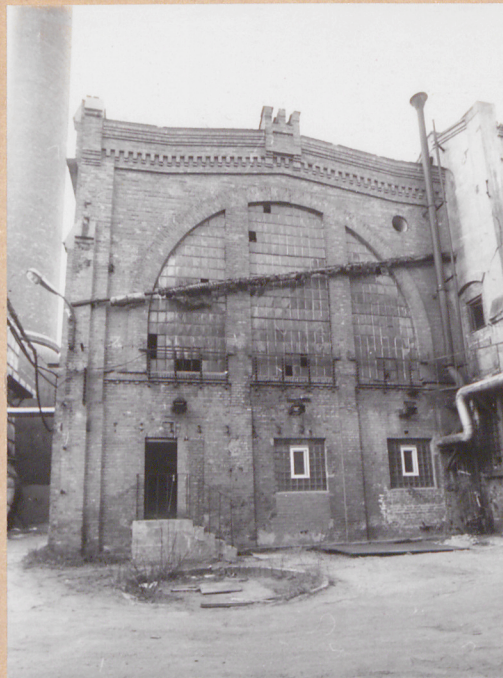
Fot. 2.  
Fot. 5.

- Fot. 2. Elewacja wschodnia.  
" 3. Prawa część elewacji południowej.  
" 4. Środkowa część elewacji południowej.  
" 5. Lewa część elewacji południowej.  
" 6. Lewa część elewacji południowej - fragment w poziomie poziomego piętra.

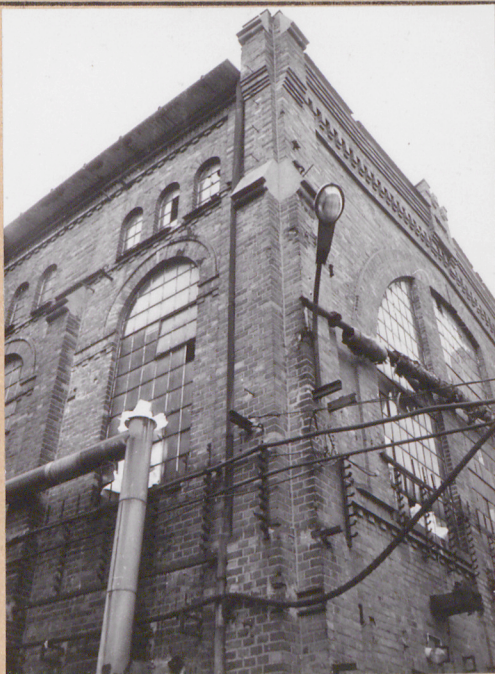
Fot. 7. Południowo wschodni narożnik budynku, widok poziomu piętra.

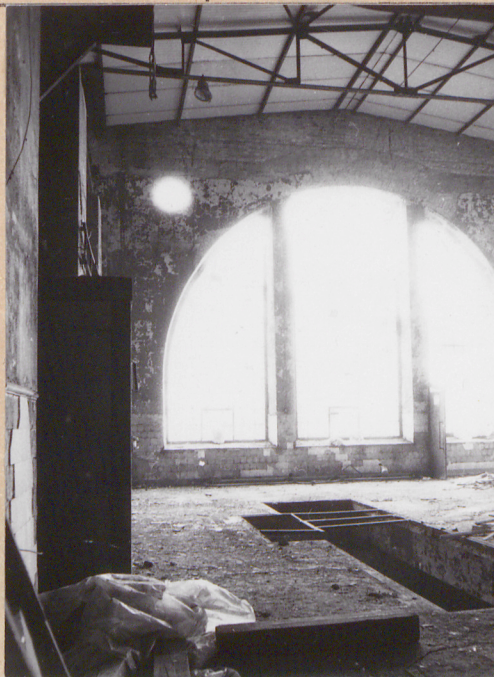
Fot. 8.

" 8. Wnętrze części wschodniej budynku w poziomie piętra.

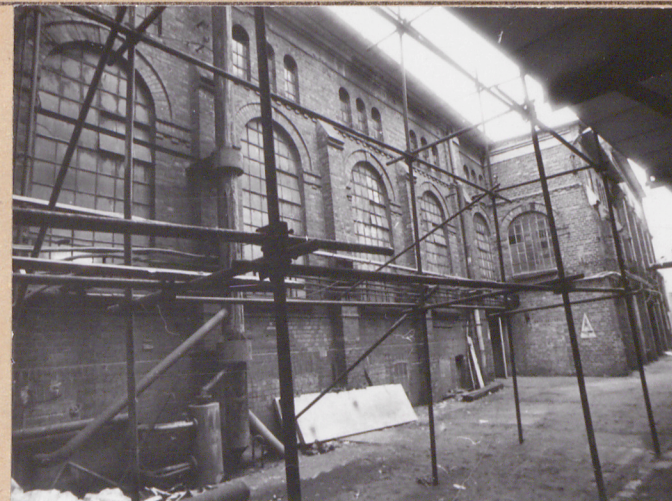
Fot. 9.

" 9. Środkowa część elewacji południowej, widok od strony południowo zachodniej.

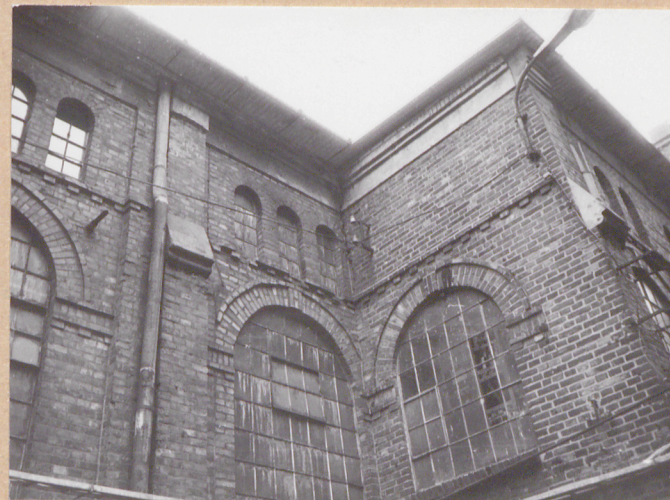
Fot. 10.

" 10. Część elewacji - jak wyżej, fragment przy ryzalicie części prawej.

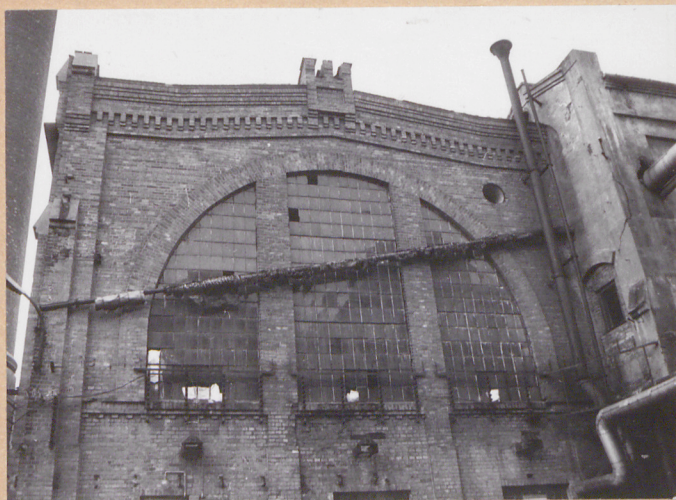
- Fot. 11. Górna część elewacji wschodniej.  
 " 12. Wejście w przyziemiu środkowej części elewacji południowej.  
 " 13. Dobudowany w 1960 r. czwarty człon budynku, dostawiony od strony zachodniej.
