KARTA EWIDENCYJNA ZABYTKÓW
ARCHITEKTURY I BUDOWNICTWA

A	B	C	D	E	F	G	H	I	J	K	L	Ł	M	N	O	P	R	S	T	U	W	X	Y	Z	Nr
																									8416

PLEBANIA W ZESPOLE KOŚCIOŁA PARAFIALNEGO

OSIECK

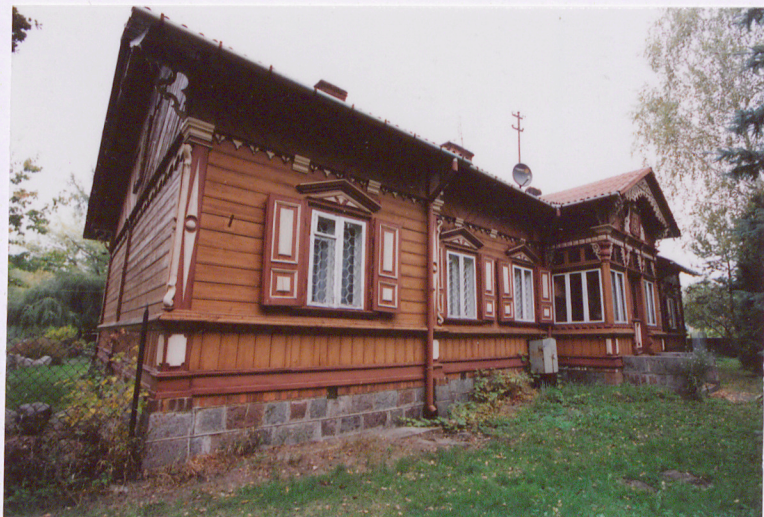
2. Widok ogólny od południowego-zachodu.

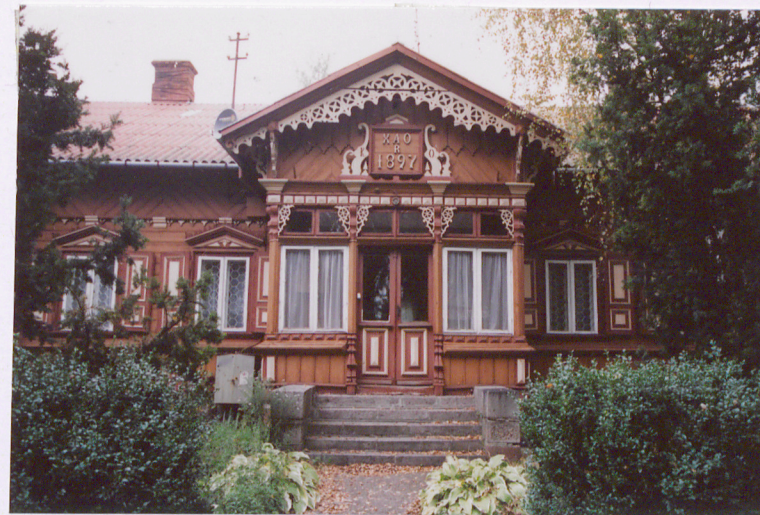
Elewacja południowa (frontowa) – siedmioosiowa, symetryczna. Centralnie poprzedzony schodami ganek z wejściem głównym do budynku, bogato zdobiony dekoracją wykonaną z drewnianych elementów „laubzegowanych” o formie głównie geometrycznej (formy pryzmatyczne zdobienia słupów i fryzów, słoneczka, koronki itp.). Ganek posiadający przeszklenie pomiędzy słupami konstrukcji, wspierającymi trójkątny szczyt z ozdobnym deskowaniem o układzie skośnym oraz ujętą dekoracją o formie akantu (z literami K i O) tablicą fundacyjną z napisem XAO R. 1897. Szczyt ganku zwieńczony dwuspadowym daszkiem z dekoracją w okapie o formie koronki. Po bokach elewacji nieznacznie wysunięte przed lico ściany ryzality skrajne, jednoosiowe, ujęte drewniana dekoracja narożników, nawiązujących do formy pilastrów. Ściany z szalunkiem deskowym o układzie ozdobnym, z wyraźnie wyodrębnionym cokołem o układzie pionowym desek, oddzielonym od partii ściany gzymsem pośrednim, deski ściany w układzie poziomym, zwieńczone ozdobnie wycinaną listwą oraz widocznymi, ozdobnie profilowanymi zakończeniami belek stropowych. Ponad nimi deskowanie ścianki kolankowej poddasza w układzie skośnym w „jodełki” i „sosenki”. Okna ujęte drewnianymi, ramowo-płycinowymi okiennicami oraz zwieńczone trójkątnym gzymsem nadokiennym z dekorowaną płycizną pomiędzy gzymsem a oknem.

3. Elewacja frontowa (południowa).

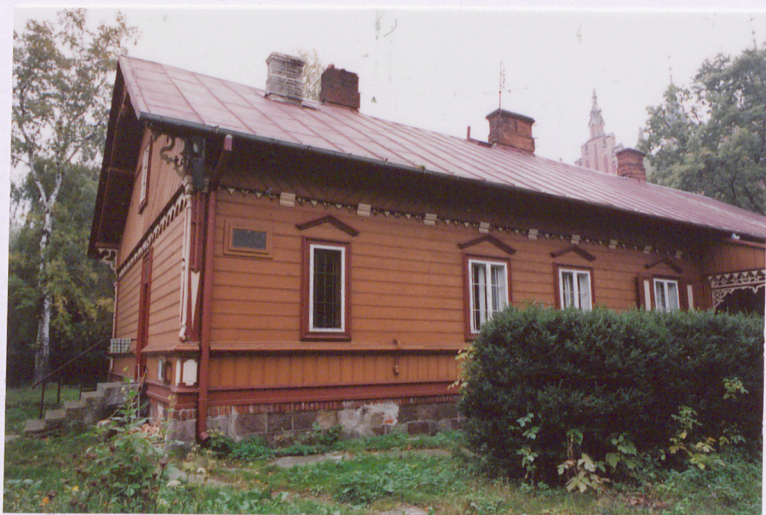
4. Część wschodnia elewacji północnej.

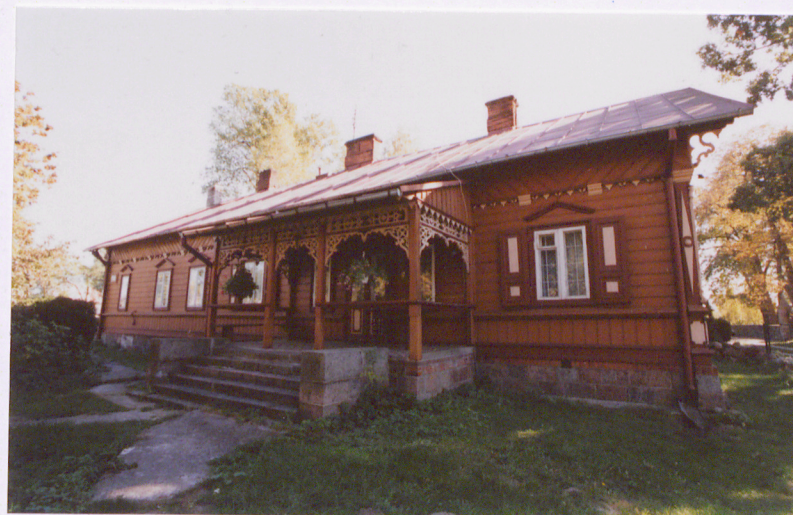
Elewacje północna (tylna) – osmioosiowa, w części zachodniej z poprzedzonym schodami zadaszonym tarasem. Zadaszenie ażurowe, wsparte na czterech słupach, bogato zdobione ażurową dekoracją „laubzagowaną” o formie koronki. Z tarasu wejście do budynku, po jego bokach dwa jednoskrzydłowe okna. Dekoracja i układ deskowania ściany analogiczny jak w elewacji frontowej. Okna ujęte drewnianymi, ramowo-płycinowymi okiennicami oraz zwieńczone trójkątnym gzymsem nadokiennym o dekoracji nieco skromniejszej niż w elewacji frontowej.

5. Część zachodnia elewacji północnej.

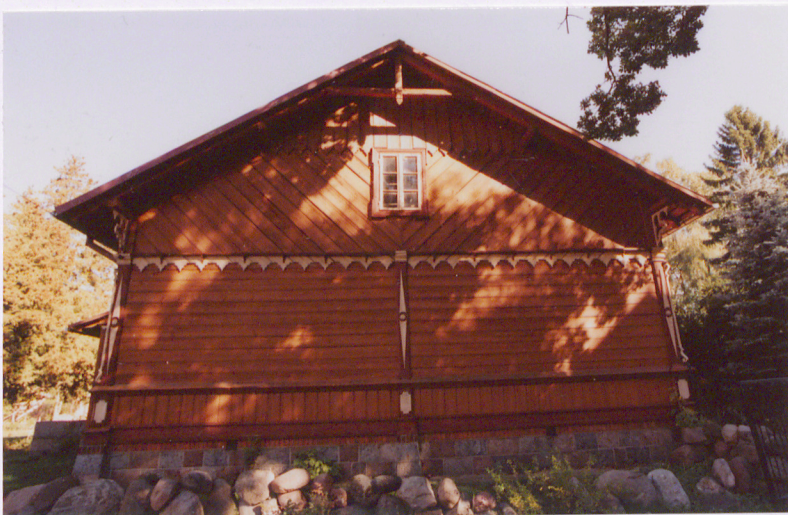
6. Elewacja zachodnia.

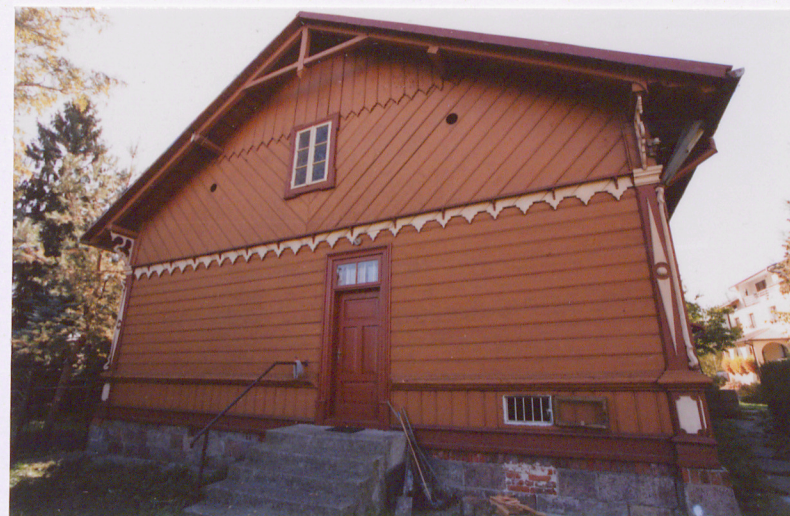
Elewacja zachodnia i wschodnia (boczne) – zbliżone, zachodnia bez otworów, wschodnia z centralnym otworem drzwiowym wejścia bocznego, poprzedzonym kamiennymi schodami. Dekoracja i układ deskowania ściany analogiczny jak w elewacji frontowej i tylnej. Elewacja zwieńczona trójkątnym szczytem o deskowaniu w dwu kondygnacjach, dolne w układzie w „jodełkę” górne pionowe, zakończone na dole trójkątnie. W szczycie centralnie okno doświetlające poddasze, w drewnianym obramieniu.

7. Elewacja wschodnia.

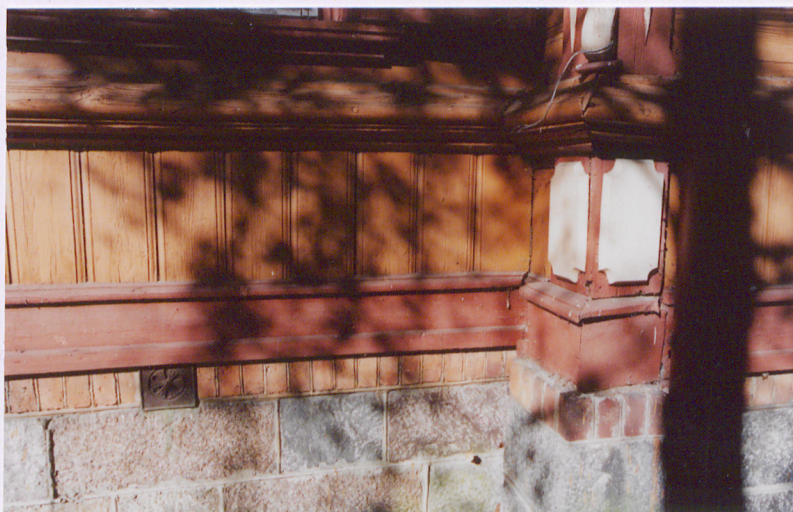
8. Ozdobne szalowanie elewacji.

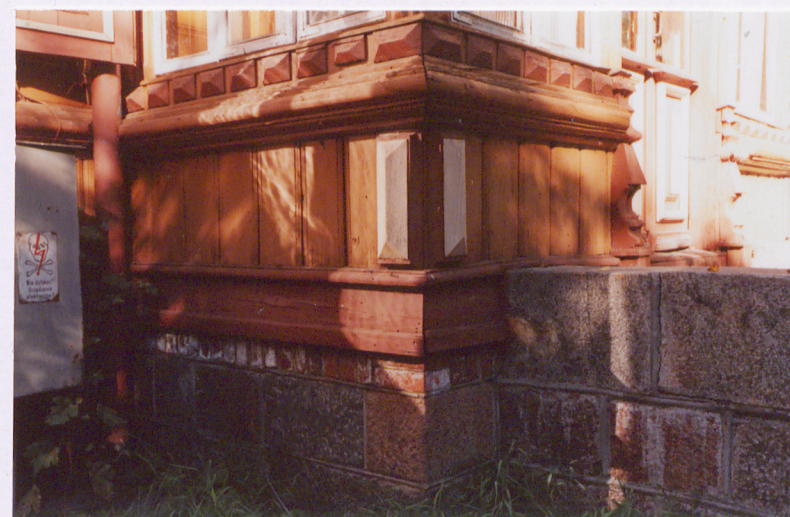
9. Ozdobne szalowanie ganku.

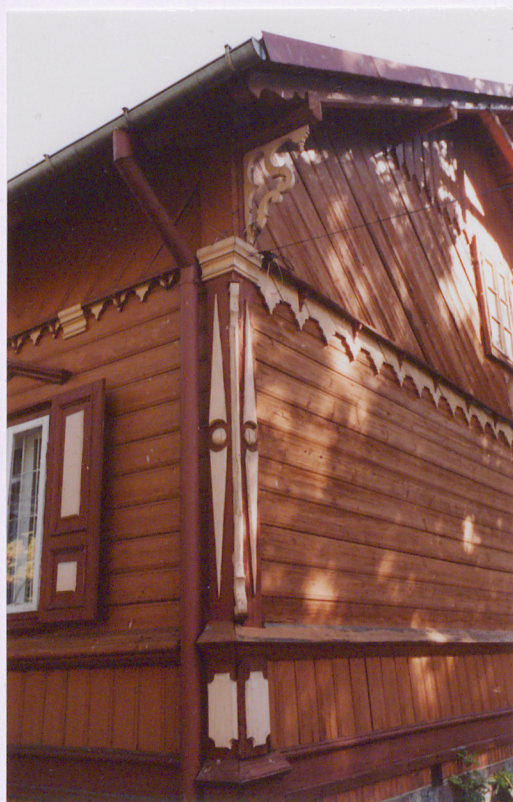
10. Szalowanie narożnika oraz ścian budynku.

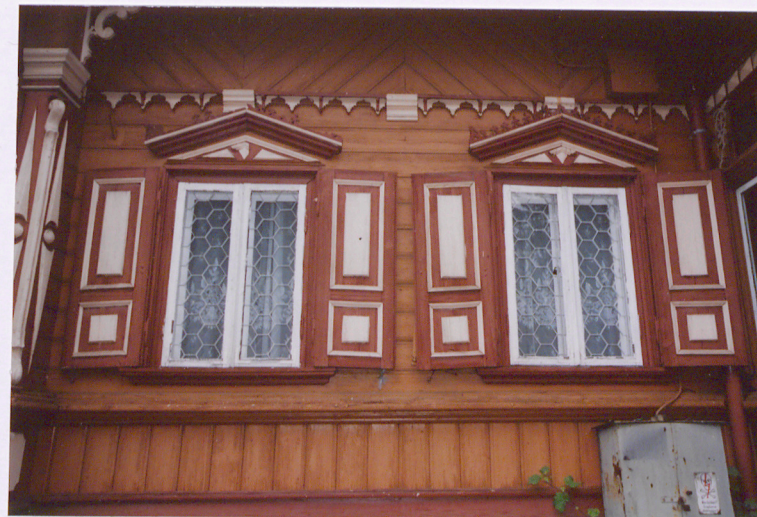
11. Okna elewacji frontowej.

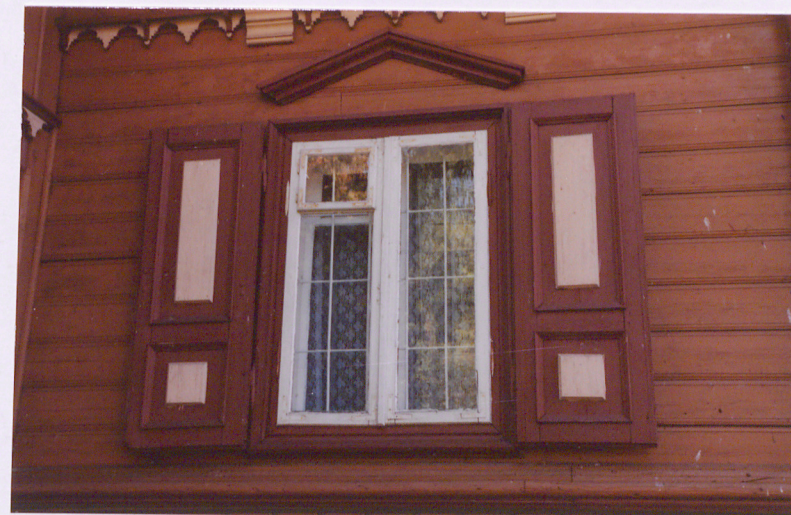
12. Okno w elewacji tylnej.

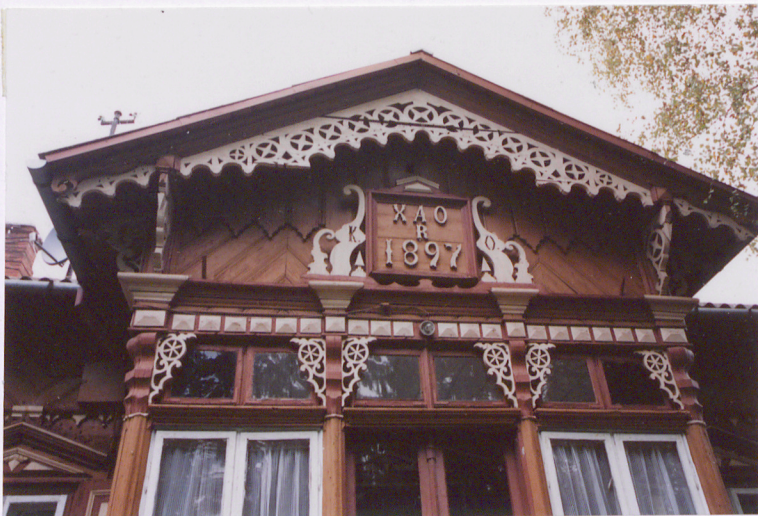
13. Zwieńczenie ganku.

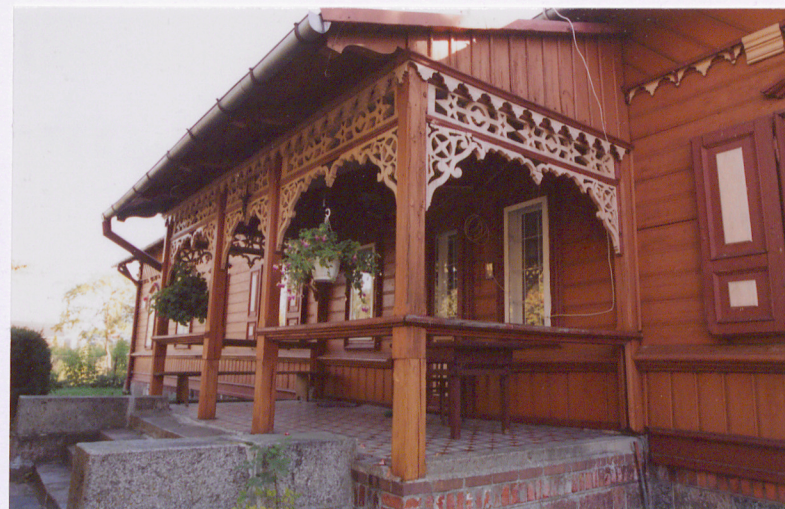
14. Zadaszenie tarasu w elewacji tylnej.

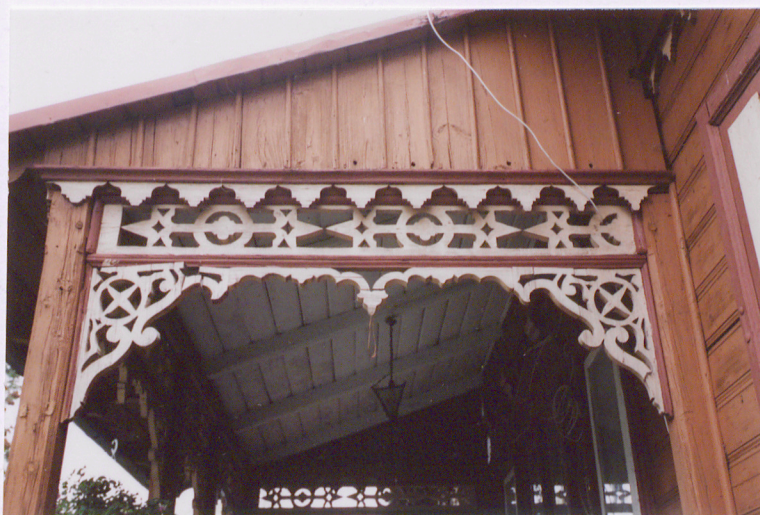
15. Dekoracja zadaszenia tarasu.

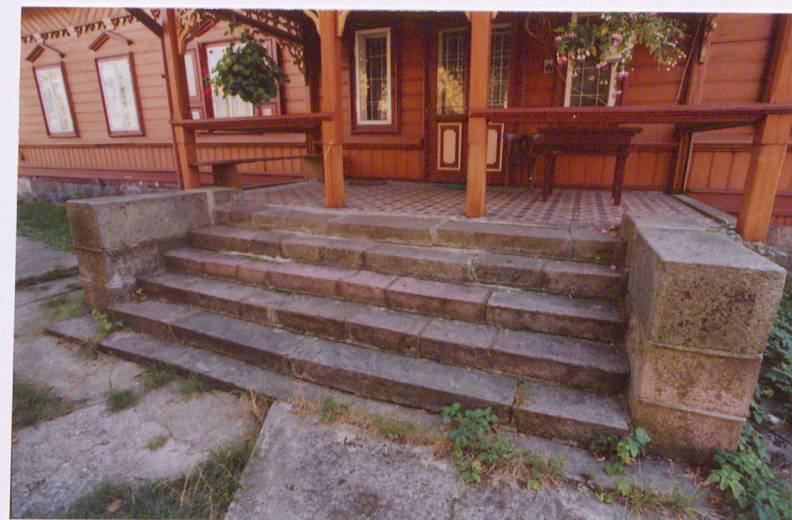
16. Schody na taras.

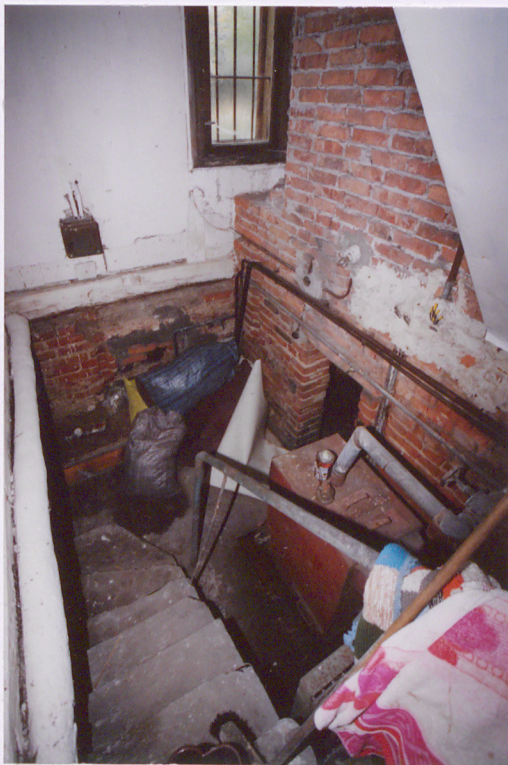
WNĘTRZE – wnętrze podzielone na poszczególne pomieszczenia mieszkalne i użytkowe. Ściany tynkowane i malowane, część pomieszczeń ze ścianami pokrytymi tapetą. W części środkowej traktu północnego pomieszczenie kuchni z piecem. Strop tynkowany i malowany. Podłogi deskowe, malowane, częściowo przykryte dywanami. W pomieszczeniu narożnym, północno-wschodnim brak stropu nad pomieszczeniem oraz zejście do małej piwnicy.

17. Zejście do piwnicy w pomieszczeniu w narożniku północno-wschodnim budynku.

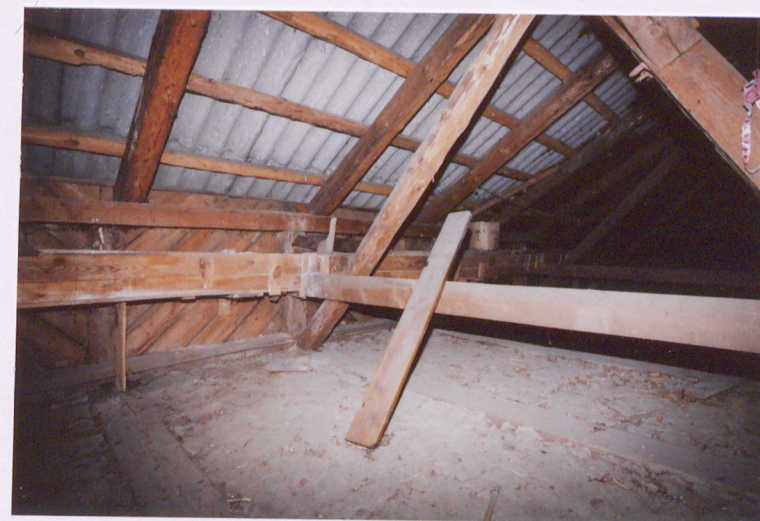
Więźba – drewniana, jętkowa, stolcowa, o dwóch ramach kozłowych stanowiących usztywnienie podłużne oraz powiązanej z nimi za pomocą zastrzałów ściance kolankowej.

18. Konstrukcja więźby dachowej.

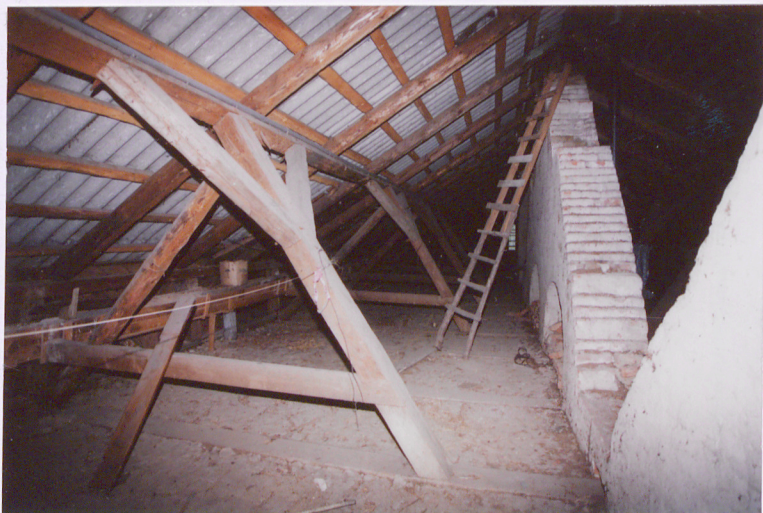
19. Konstrukcja więźby dachowej.

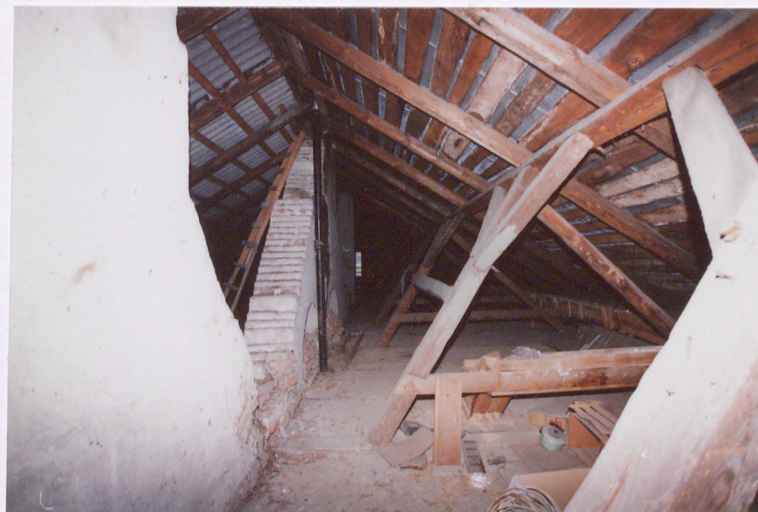
20. Konstrukcja więźby dachowej.

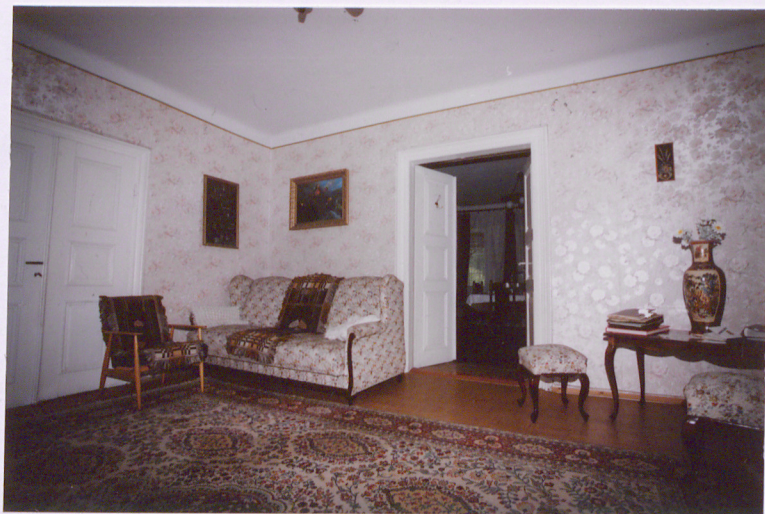
21. Wnętrze budynku – pokój dzienny.

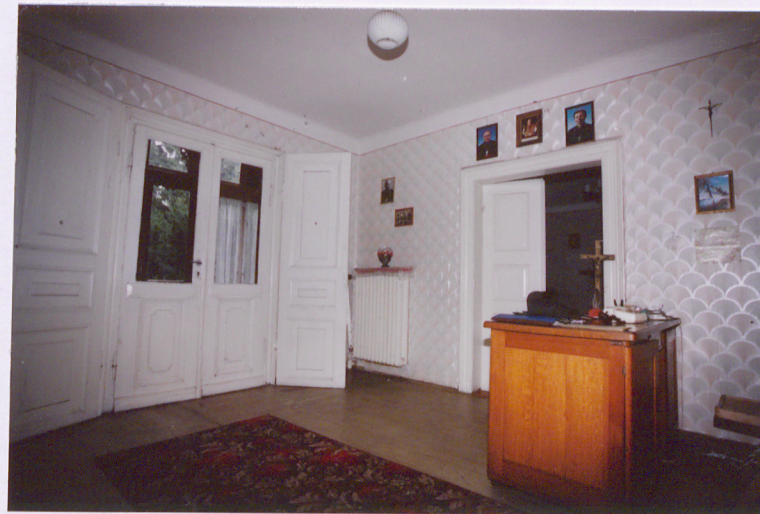
22. Wnętrze budynku - hol.
