WILLA

IV ćw. XIX w.

OTWOCK-ŚWIDER

Otwock
ul. Bagatela 26

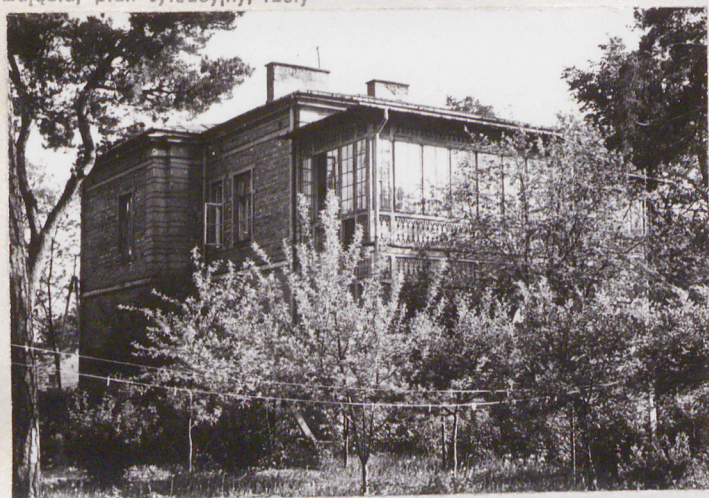
fot.1 widok od północy

fot.2 weranda północna

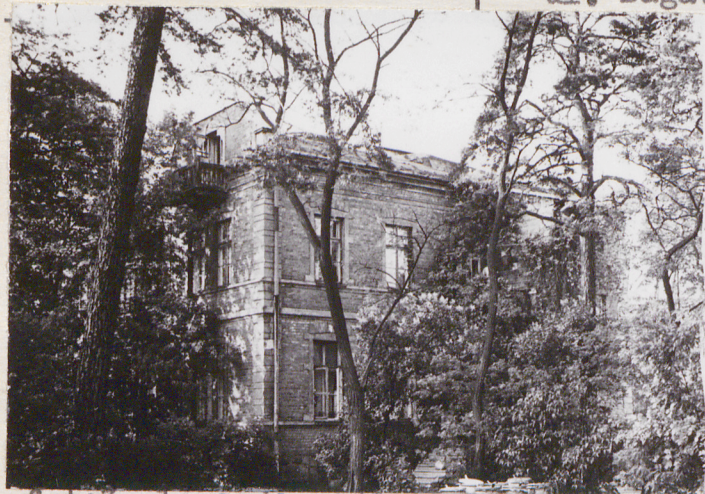
fot.3 elewacja wejściowa-
widok z pld.-zach.

fot.6 widok z płn-zachodu

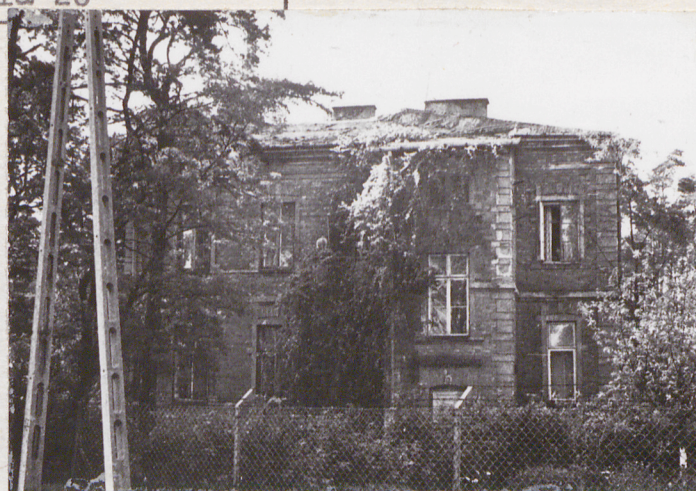
PLAN nieregularny. Dają się wyróżnić 2 trakty, krótszy północny i zryzalitowany z obu stron, południowy przedzielony pośrodku sklepioną sienią dostępną ze sklepionego ganku. Klatka schodowa dostawiona jest do sieni od strony wsch. i tworzy wydatny ryzalit w elewacji połudn./fot. 4/. Werandy dostawione do ścian północnej i w kąt między płn. i płd. traktem od zachodu. Budynek dwukondygnacyjny, podpiwniczony, na dość wysokim cokole przebitym oknami piwnicznymi. Pierwotnie posiadał wysoki dach mieszczący poddasze mieszkalne i drewnianą "kopułę" /?/ zniszczone przez pożar.

fot.4 elewacja wejściowa-
widok z pld.-wsch.

fot.7 elewacja północna

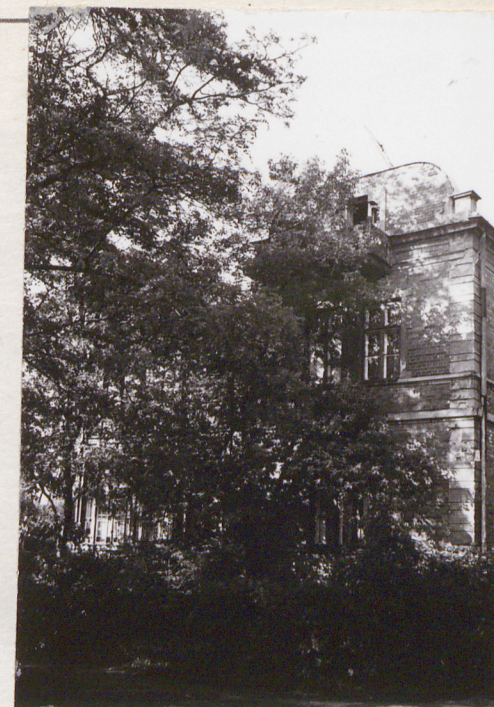
fot.5 elewacja zachodnia

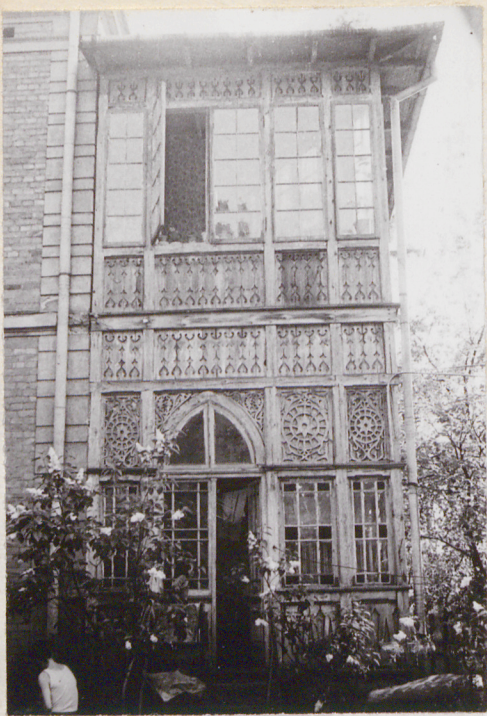
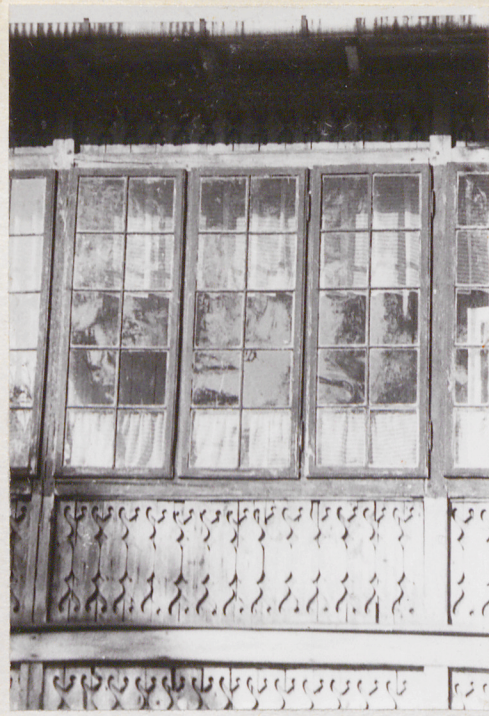
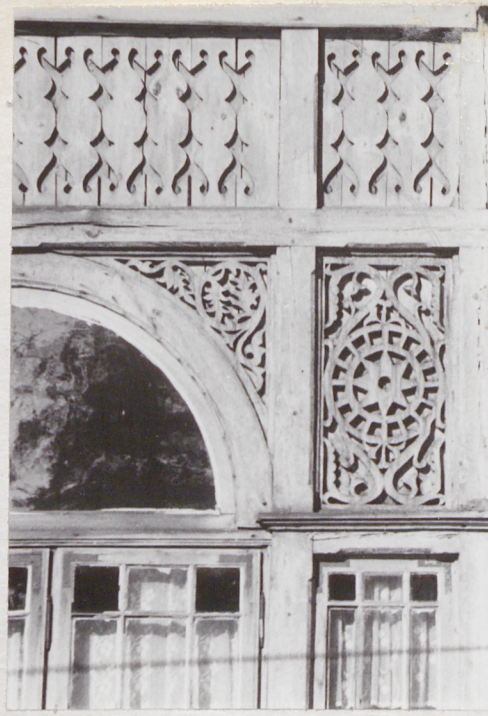
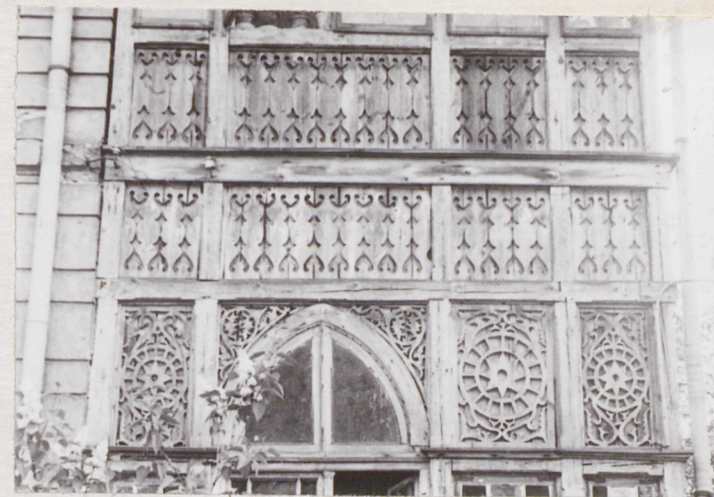
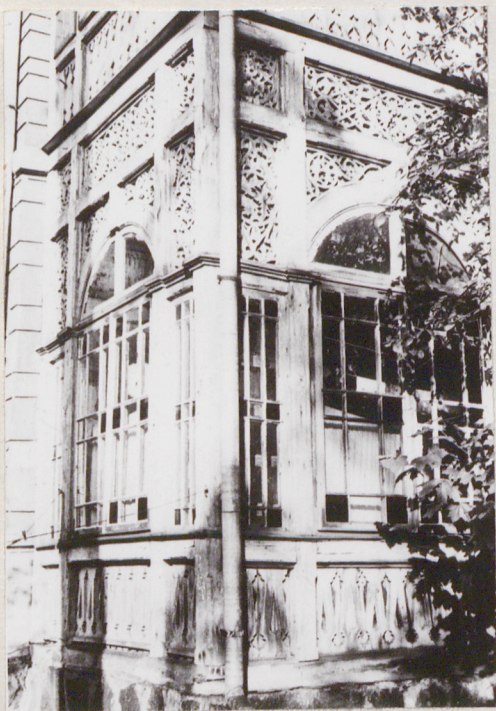
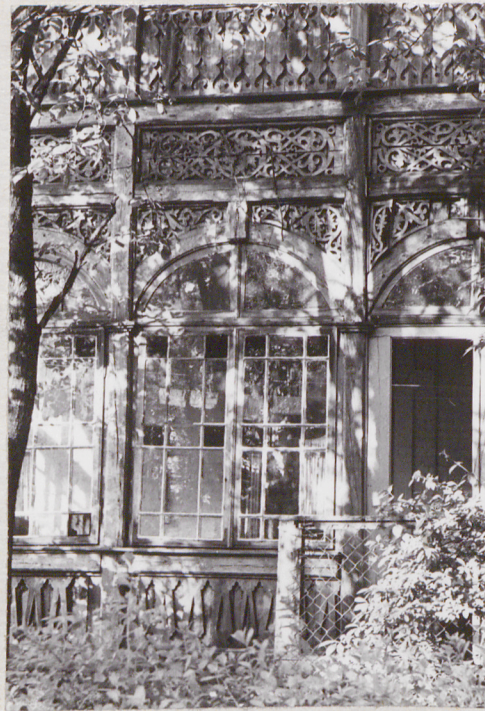
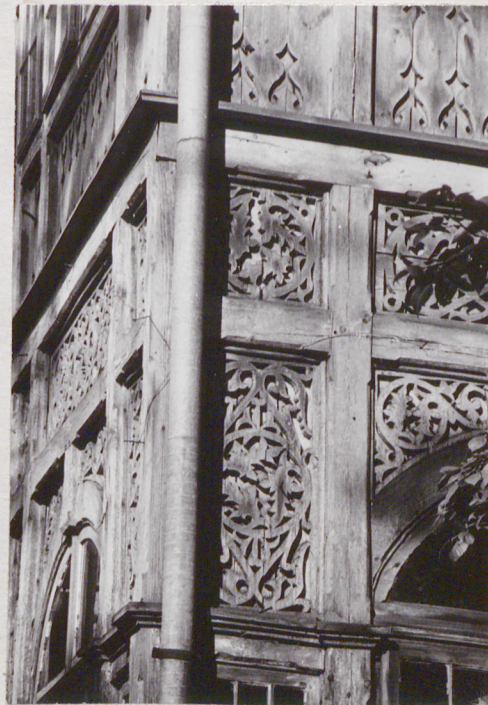
Formy elewacji niderlandzujące. Narożniki boniowane /fot.8/. Proste tynkowane gzymsy kordonowe, międzypiętrowy i wieńczący. Nad oknami o prostych nadprożach odcinający łuk odcinkowy z tynkowanymi fragmentami imitującymi ciosowe klince /fot.15/. Okna w tynkowanych opaskach imit. ciosowe obramienie. Elewacja wejściowa /fot.3,4/ 5-osiova, z asymetrycznie umieszczonym 1-osiowym ryzalitem klatki schodowej. W narożnik między ryzalitem a korpusem głównym wstawiony ganek wejściowy, sklepienie krzyżowe niosące balkon piętra podparte kolumnką tokańską o pękатыm trzonie. Ryzalit klatki sch. był prawdop. zwieńczony szczytem. W elewacji zachodniej /fot.3,5,13/ w parterze szerokie trójdzielne okno, nad nim okno bliźniacze /fot.16/. Ściana była pierwotnie zwieńczona niderlandzkim szczytem, z którego zachowała się jedna kondygnacja z drzwiami balkonowymi o skomplikowanym wykroju /z półkolistym ślepym łukiem "zawieszonym" na architrawie o skośnie ściętych narożnikach./ Balkon o balustradzie z ozdobnie wycinanych desek. /fot.16/. Pozostałą część elewacji stanowi 3-przęskowa ściana werandy /fot.13/. Werandy /fot.8-14/ o mieczowaniach tworzących eliptyczne półkoliste lub ostrołukowe zamknięcie oszkleń. Nieoszklone pola szkieletu wypełnione misternie wycinanymi w deskach wzorami na deskowym tle /fot.9,10,14/. We WNĘTRZU w główn. pomieszczeniu parteru w trakcie płd. kominek w żeliwnej ramie zdobionej rokokowym ornamentem o skomplikowanym zamkniętym palenisku. INSTALACJE: elektryczna, wodno-kanalizacyjna tylko część piwnicy.

Werandy
 Rząd górny : północna
 Rząd dolny : zachodnia

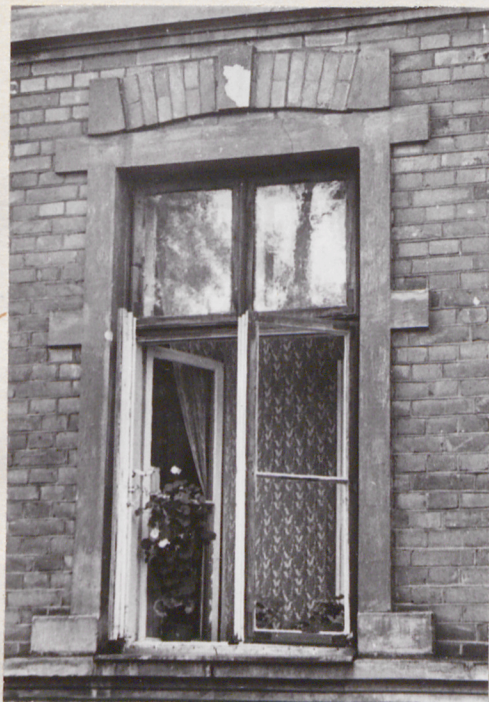
Stolarka w większości oryginalna. Okna dwupoziomowe o całej części 2-skrzydłowej i górnej uchylnej /fot.15/. Oszklenie werand o drobnych podziałkach kolorowymi szybami w narożnikach /fot.12/. Drzwi wewnętrzne na werandy opatrzone składanymi żaluzjami z blachy, ozdobionymi profilowanymi listwami metalowymi i rozetkami. Drzwi wejściowe do klatki schod. podwójne. Balustrady balkonu i ganku w elew. wejściowej kute, starannie wykonane, o plecionkowym "kaligraficznym" wzorze /fot.17/.

fot.15 okno parteru

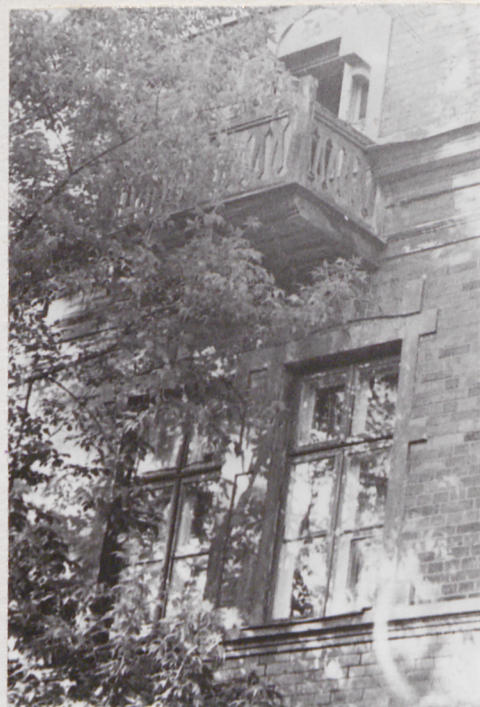
fot.16 okno bliźniacze w
elewacji zachodniej

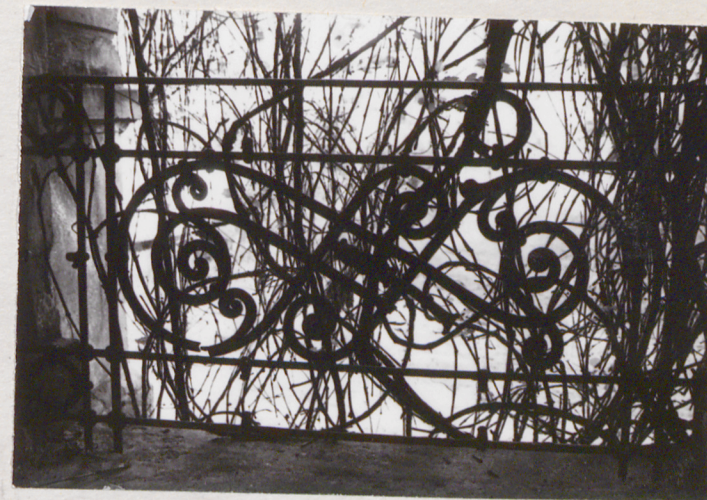
fot.17 balustrada ganku wejściowego
